## Minderwertgutachten

Dokumentennummer: 1353244  
Auftrag vom / Auftrag am: 26.10.2023 / 08:37 Uhr

| <b>Amtliches Kennzeichen:</b> | D-HS1091 | <b>FIN:</b> | WVWZZZAUZLP511592 |
| <b>Modell:</b> | Golf VII Alltrack 4Motion 2.0 TDI<br>(EURO 6d-TEMP) | <b>Erstzulassung:</b> | 09.10.2019 |

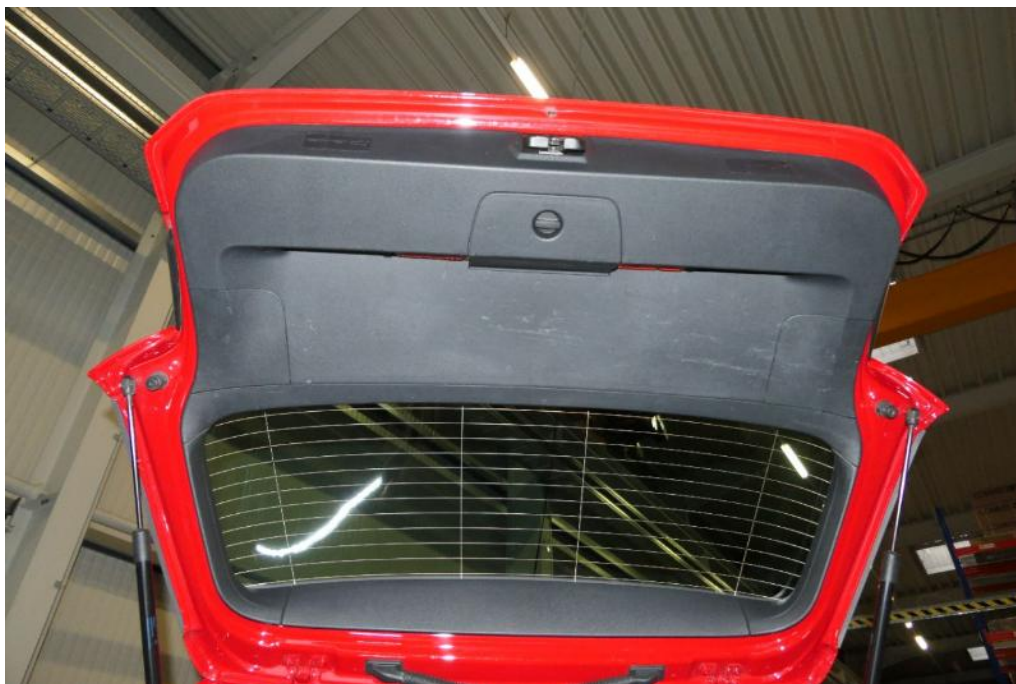
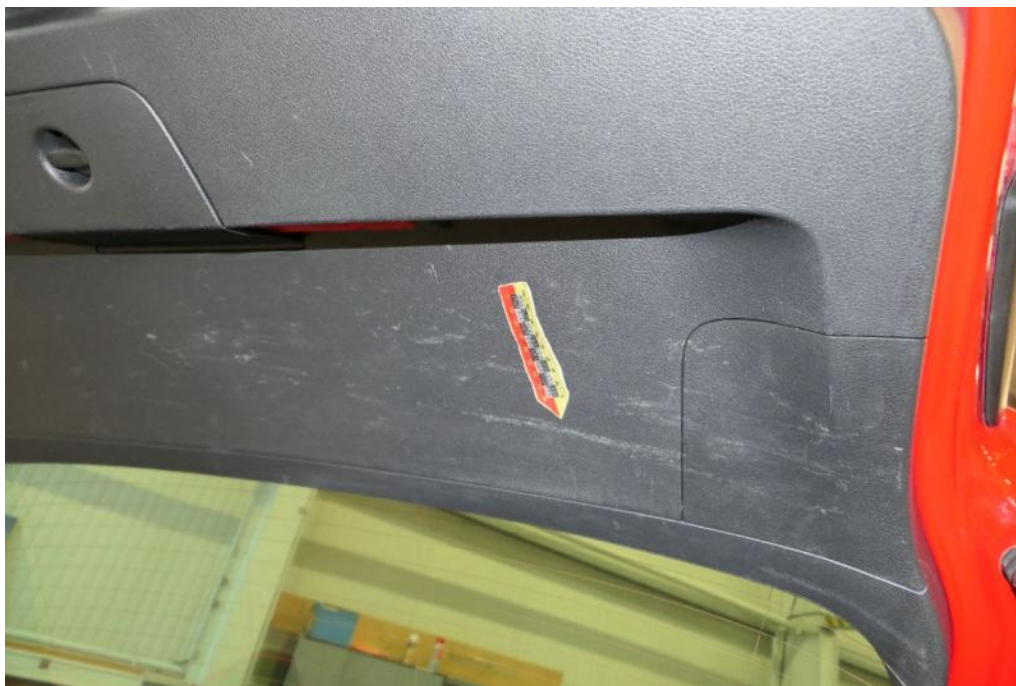
**Bild 18**  
Innenraum Heckklappenverkleidung verkratzt

**Bild 19**  
Innenraum Heckklappenverkleidung verkratzt

| | geschätzte Reparaturkosten | Minderwert |
|---|---|---|
| Innenraum, Heckklappenverkleidung, verkratzt, erneuern | 130,00 € | 130,00 € |

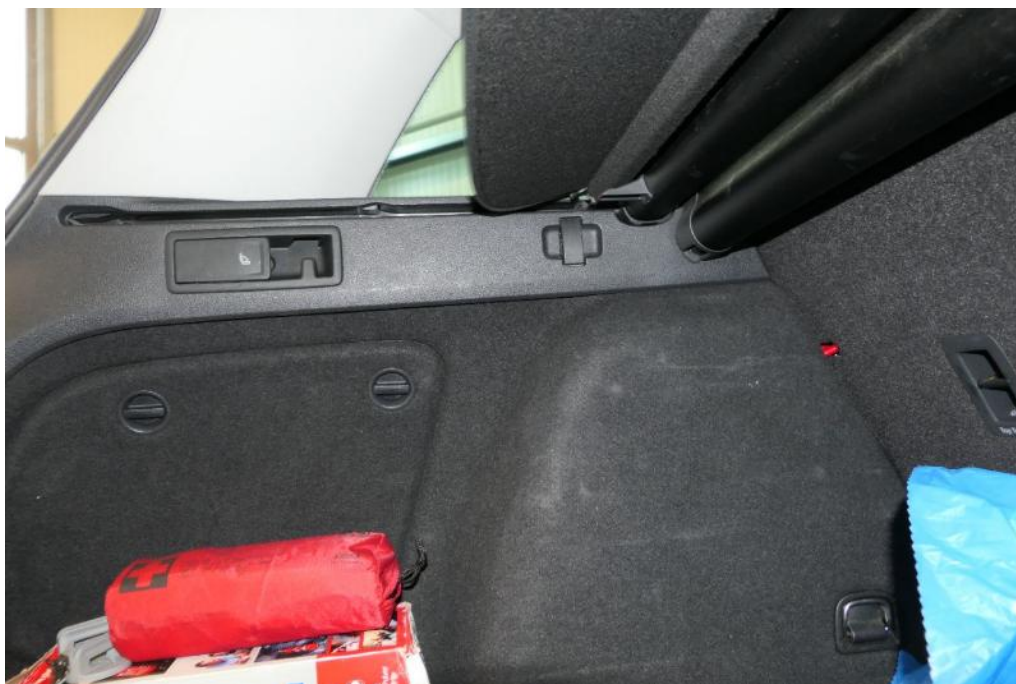
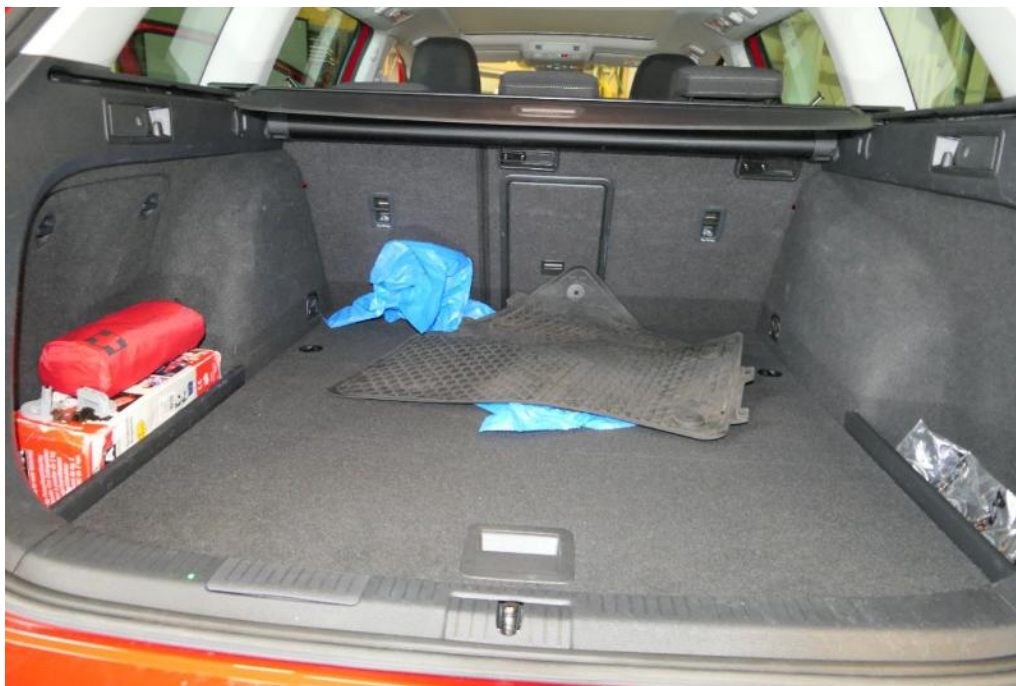
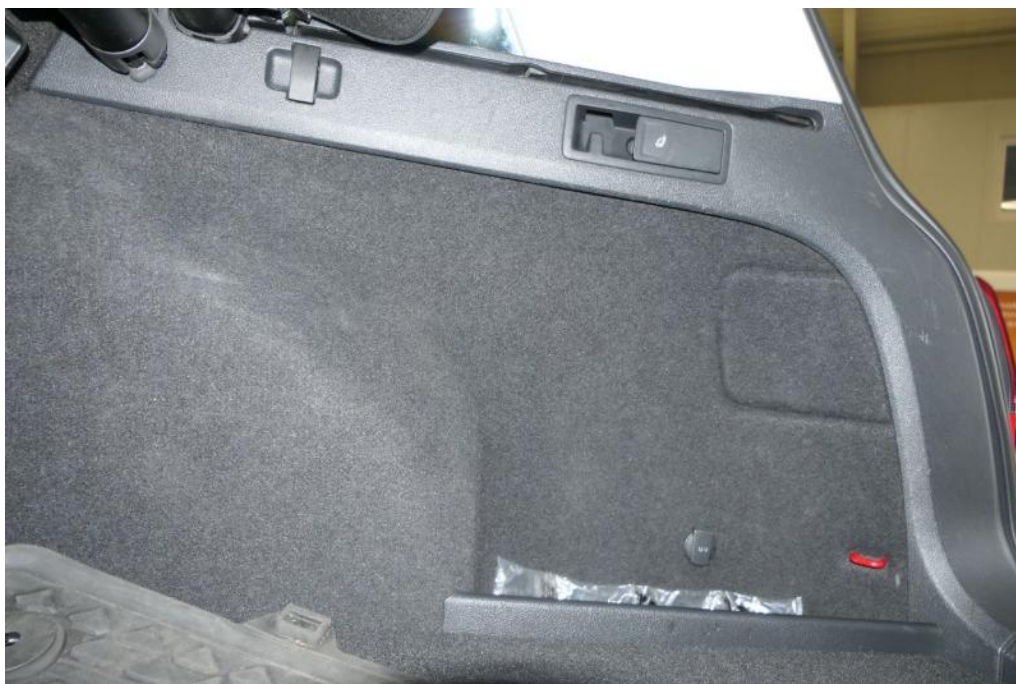
**Bild 20**  
Innenraum Kofferraum Kratzer

**Bild 21**  
Innenraum Kofferraum Kratzer

**Bild 22**  
Innenraum Kofferraum Kratzer

| | geschätzte Reparaturkosten | Minderwert |
|---|---|---|
| Innenraum, Kofferraum, Kratzer, akzeptierter Schaden | 0,00 € | 0,00 € |

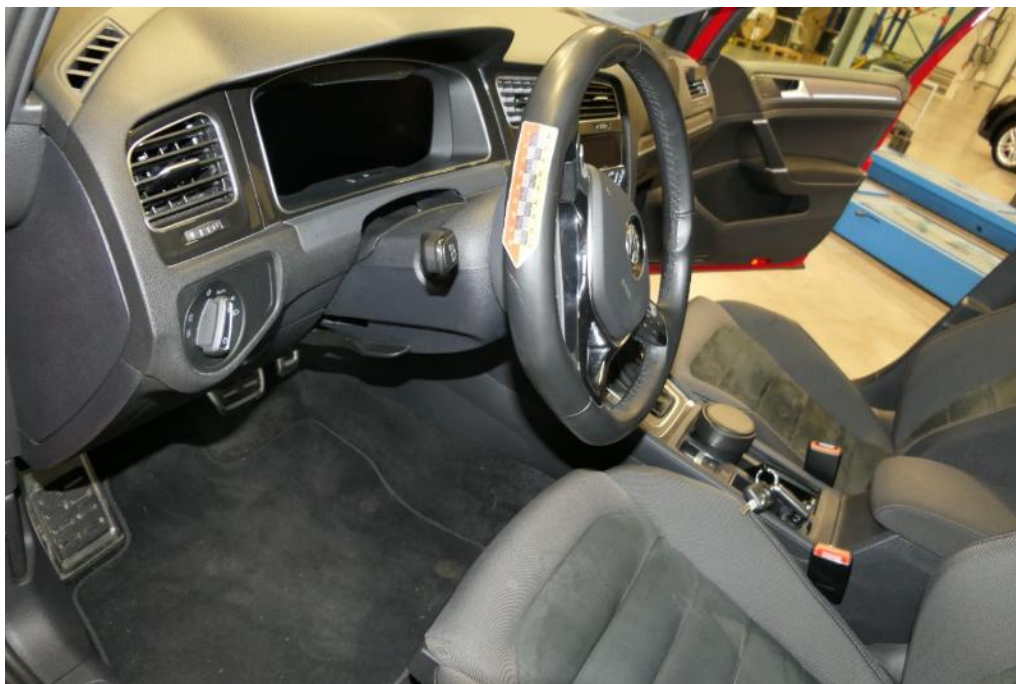
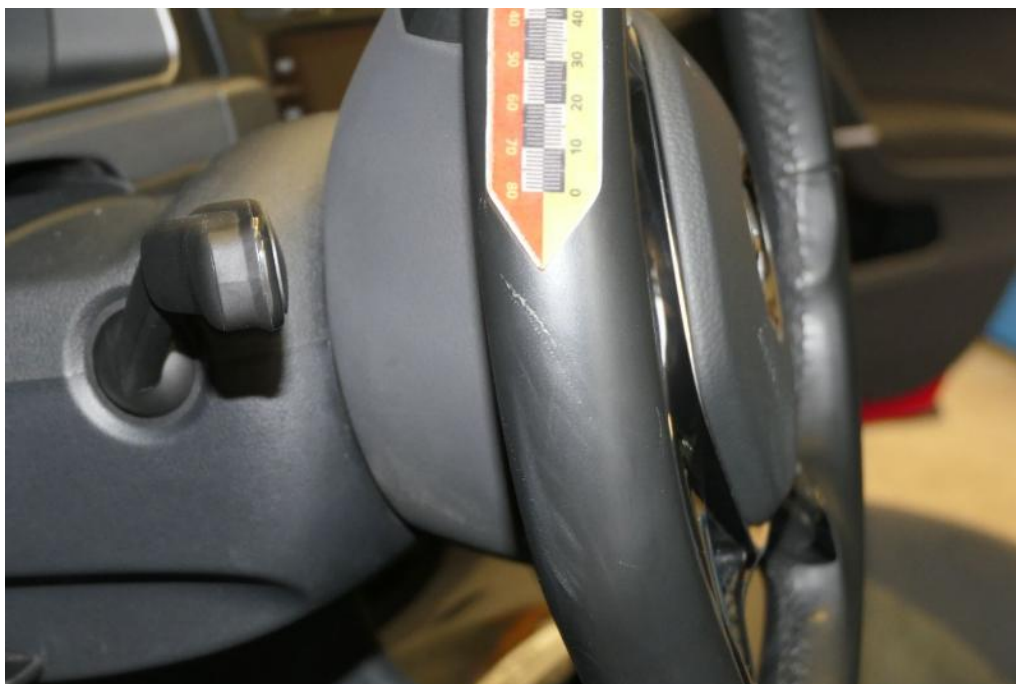
**Bild 23**  
Innenraum Lenkrad Kratzer Gebrauchsspuren

**Bild 24**  
Innenraum Lenkrad Kratzer Gebrauchsspuren

| | geschätzte Reparaturkosten | Minderwert |
|---|---|---|
| Innenraum, Lenkrad, Kratzer, Gebrauchsspuren, akzeptierter Schaden | 0,00 € | 0,00 € |

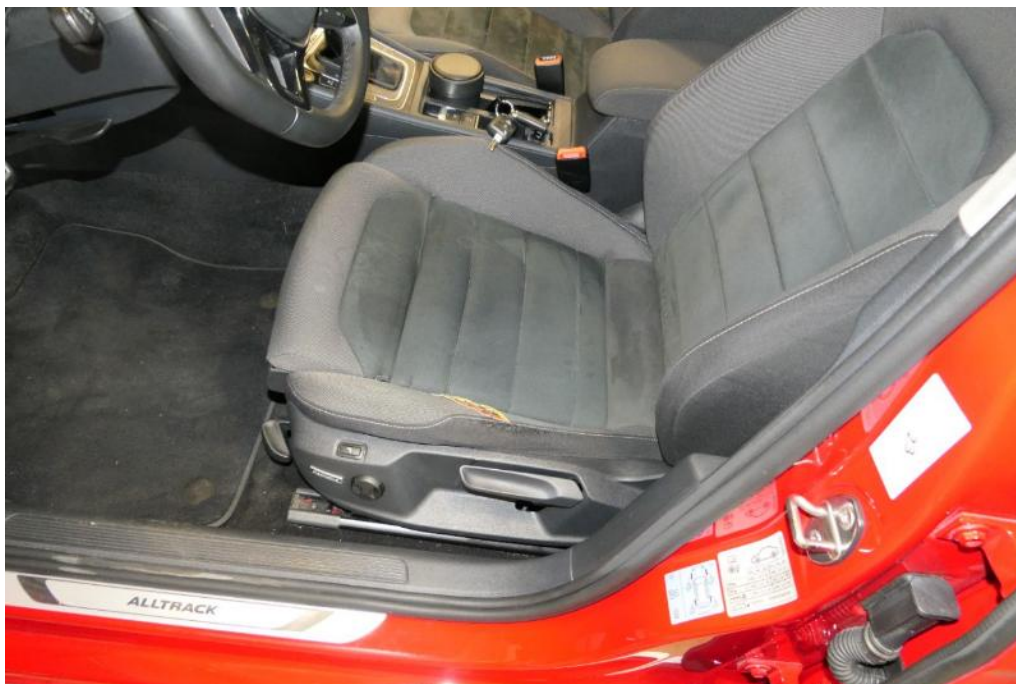
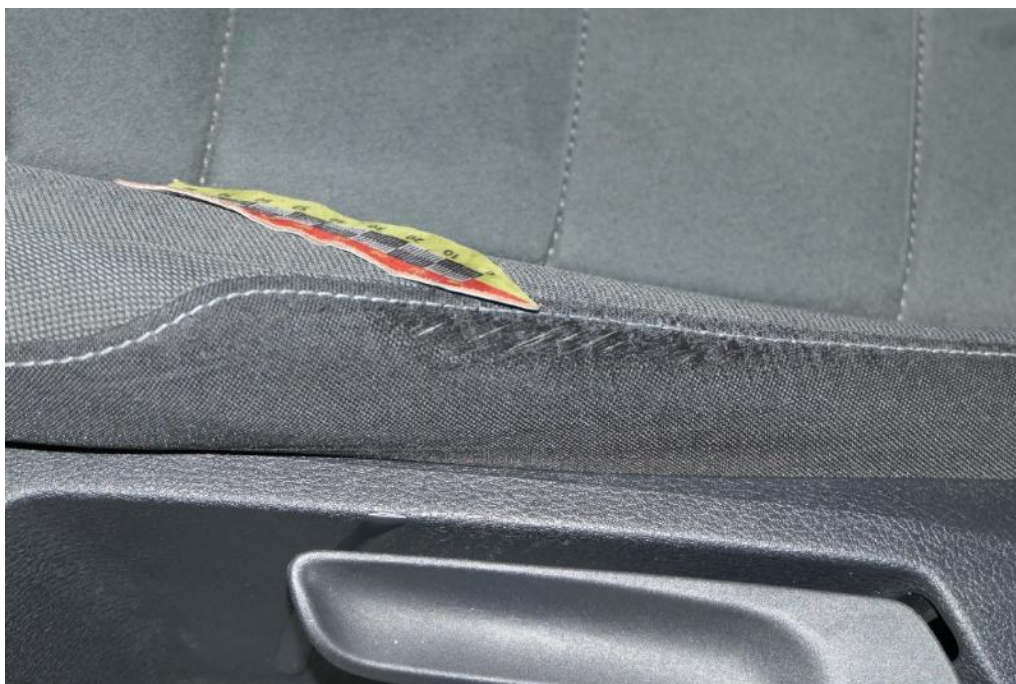
**Bild 25**  
Innenraum Fahrersitzbezug verschlissen

**Bild 26**  
Innenraum Fahrersitzbezug verschlissen

| | geschätzte Reparaturkosten | Minderwert |
|---|---|---|
| Innenraum, Fahrersitzbezug, verschlissen, erneuern | 510,00 € | 510,00 € |

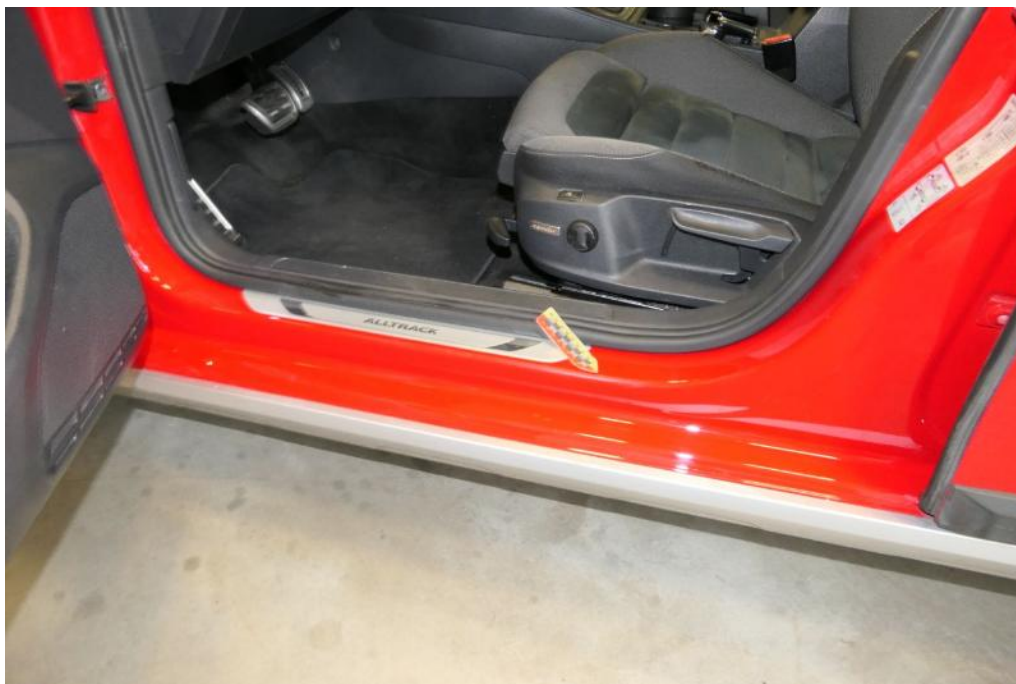
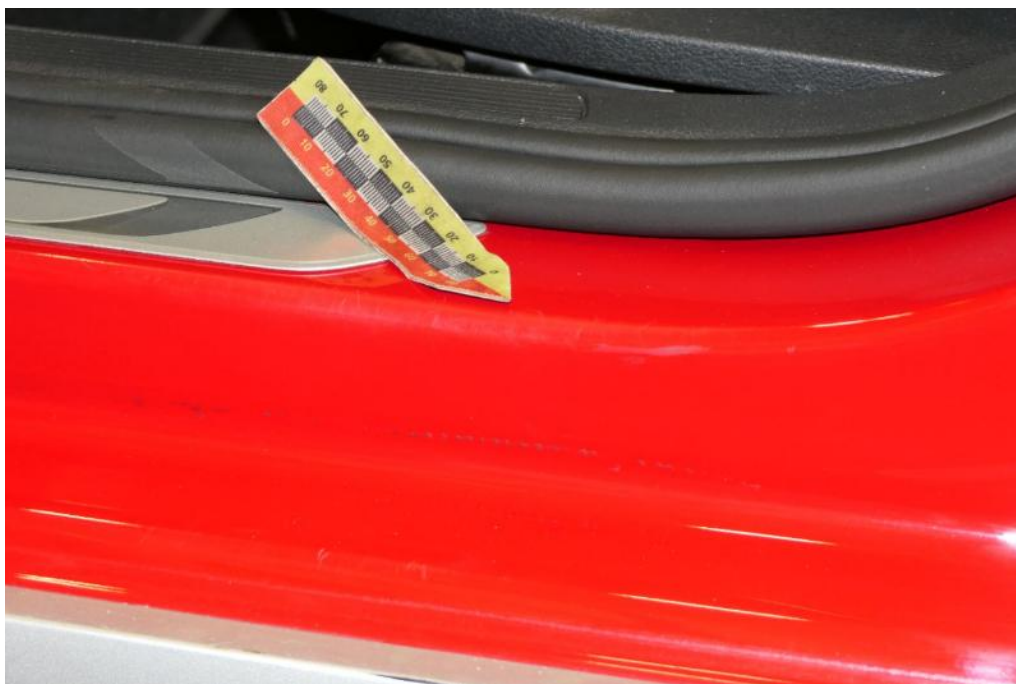
**Bild 27**  
linke Seite Türeinstieg vorne links verkratzt

**Bild 28**  
linke Seite Türeinstieg vorne links verkratzt

| | geschätzte Reparaturkosten | Minderwert |
|---|---|---|
| linke Seite, Türeinstieg vorne links, verkratzt, polieren | 30,00 € | 30,00 € |

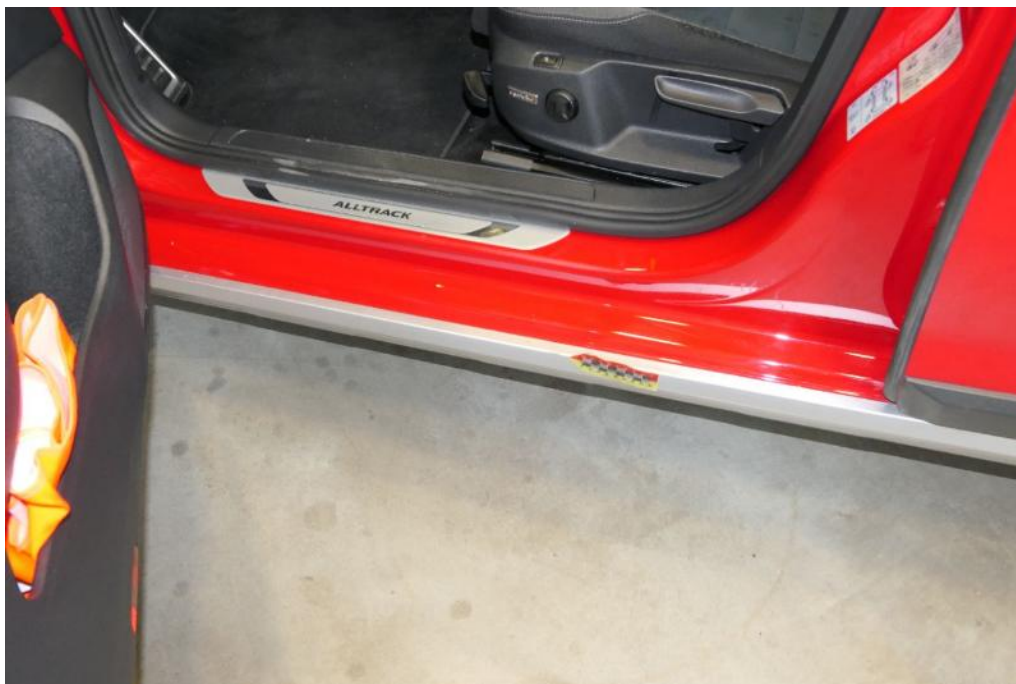
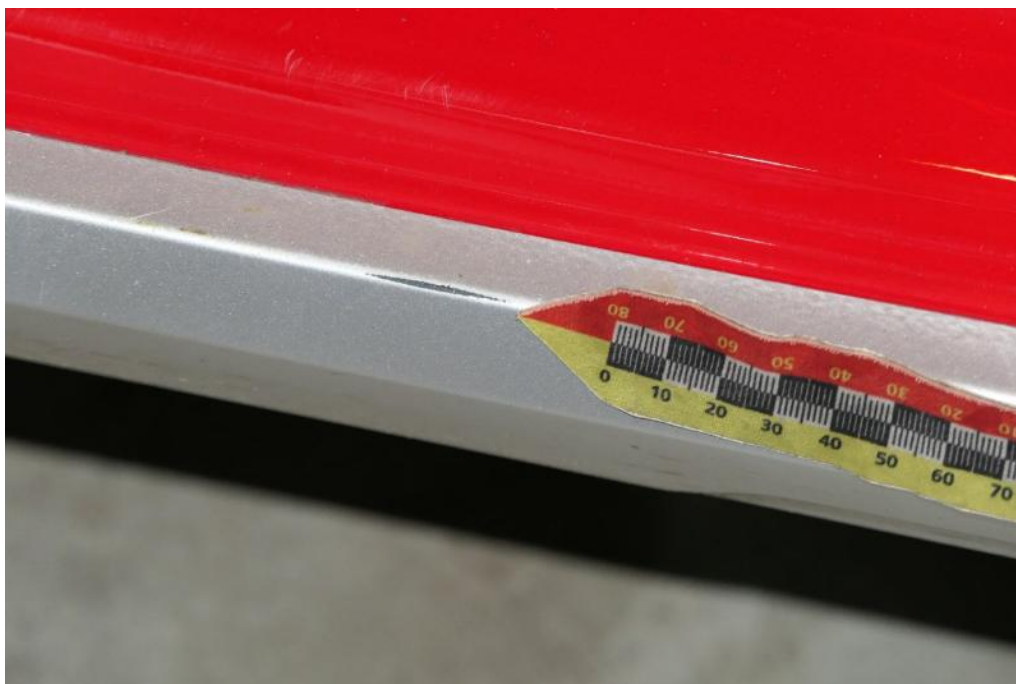
**Bild 29**  
linke Seite Schwellerverkleidung links Kratzer

**Bild 30**  
linke Seite Schwellerverkleidung links Kratzer

| | geschätzte Reparaturkosten | Minderwert |
|---|---|---|
| linke Seite, Schwellerverkleidung links, Kratzer, Smart Repair | 60,00 € | 60,00 € |

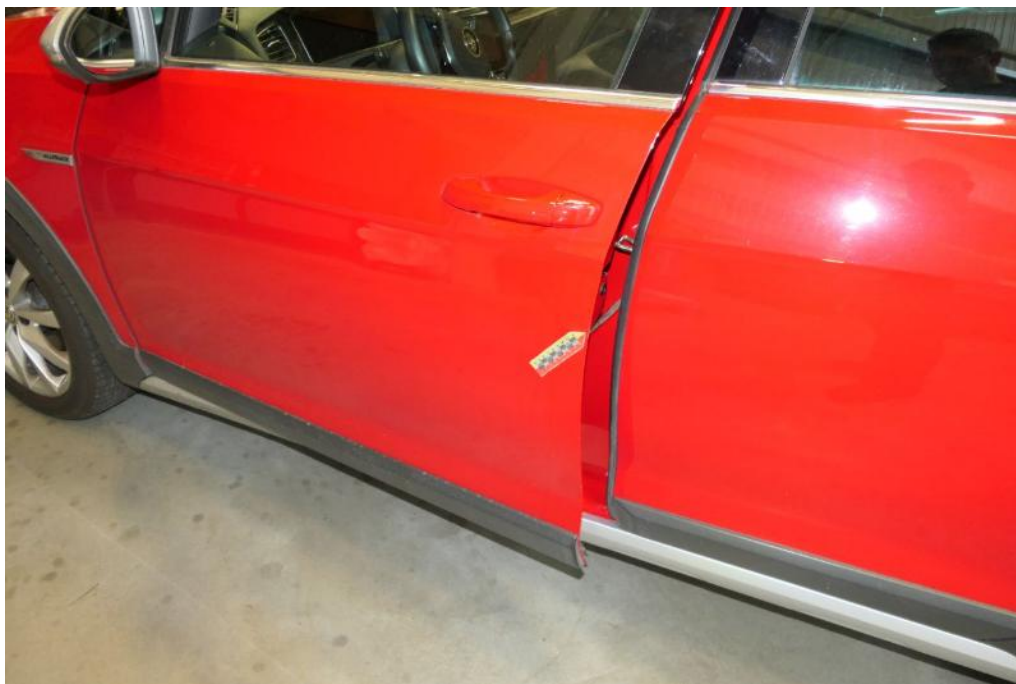
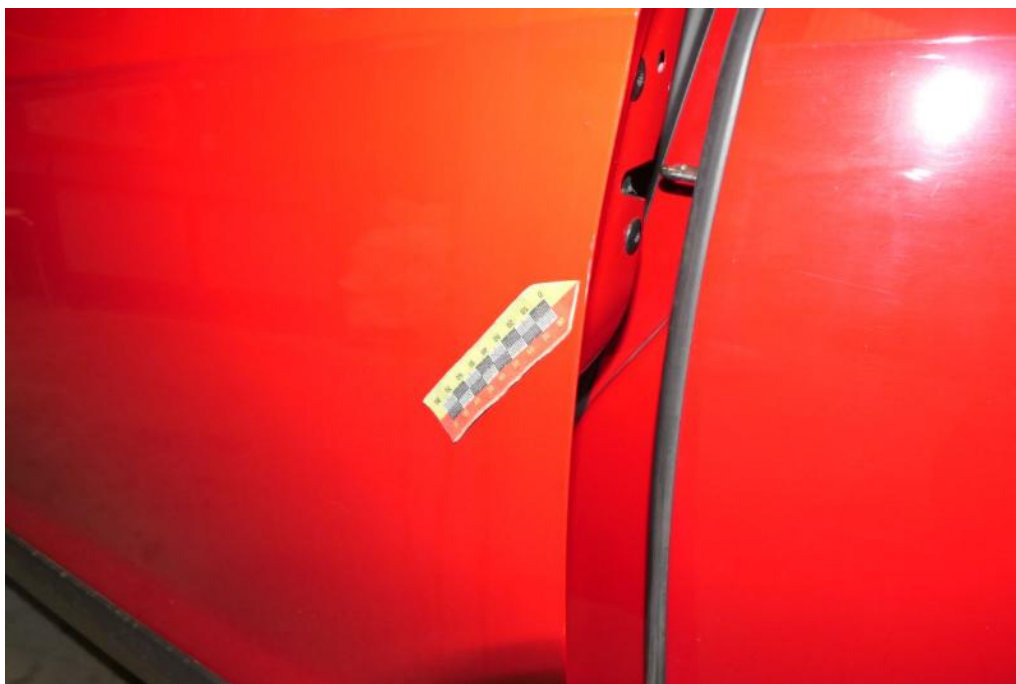
**Bild 31**  
linke Seite Tür vorne links angestoßen

**Bild 32**  
linke Seite Tür vorne links angestoßen

| | geschätzte Reparaturkosten | Minderwert |
|---|---|---|
| linke Seite, Tür vorne links, angestoßen, Smart Repair | 30,00 € | 30,00 € |

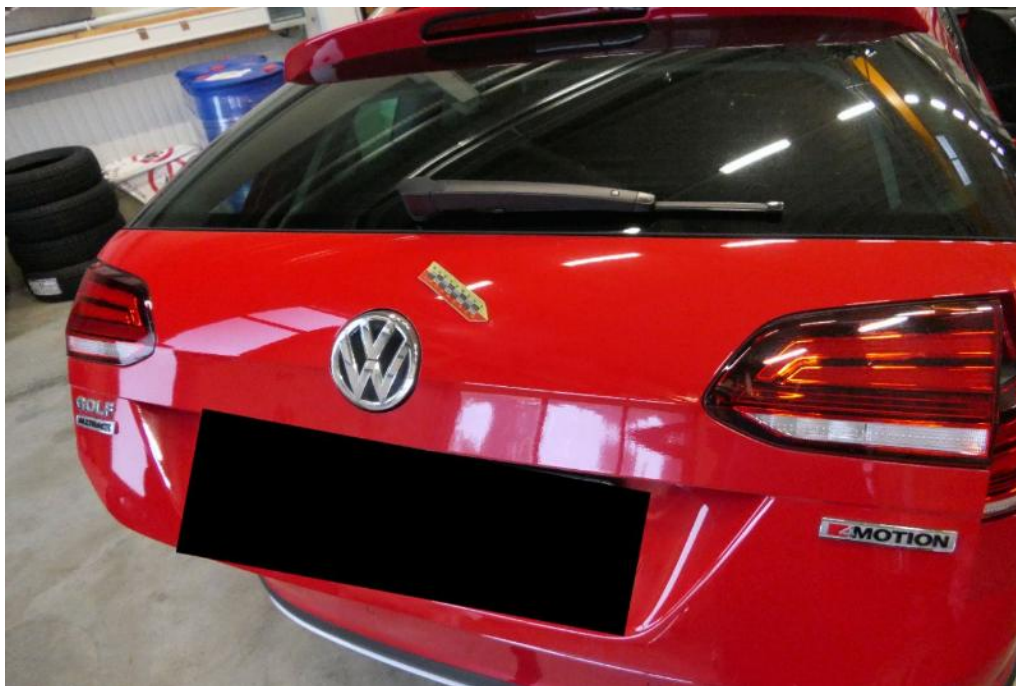
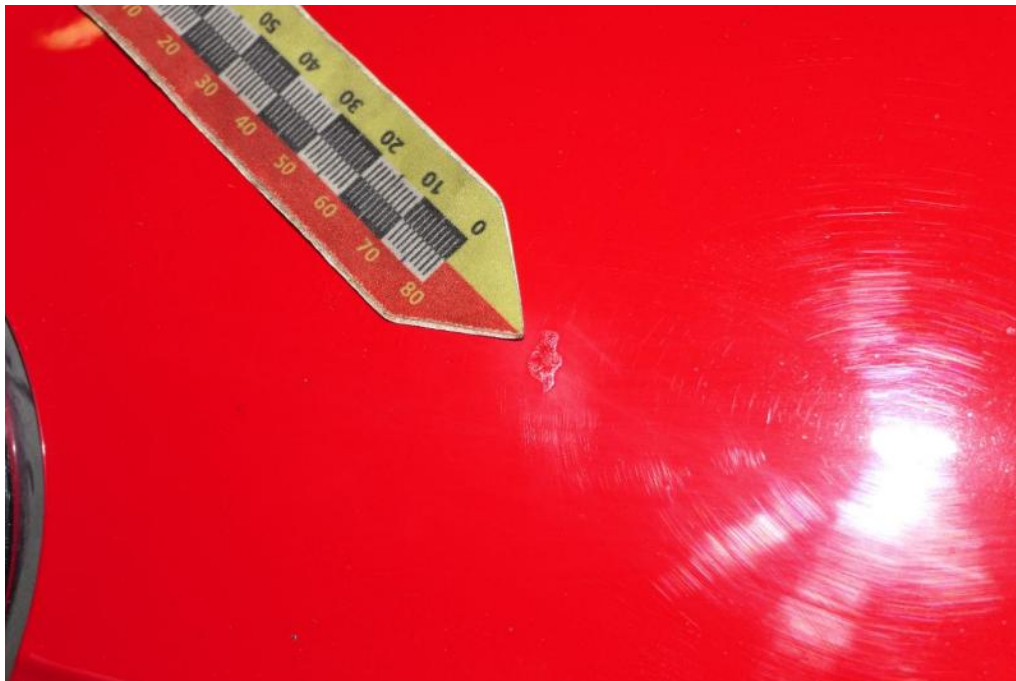
**Bild 33**  
Fahrzeugheck Heckklappe kleberest

**Bild 34**  
Fahrzeugheck Heckklappe kleberest

| | geschätzte Reparaturkosten | Minderwert |
|---|---|---|
| Fahrzeugheck, Heckklappe, kleberest , neutralisieren / entfernen | 15,00 € | 15,00 € |

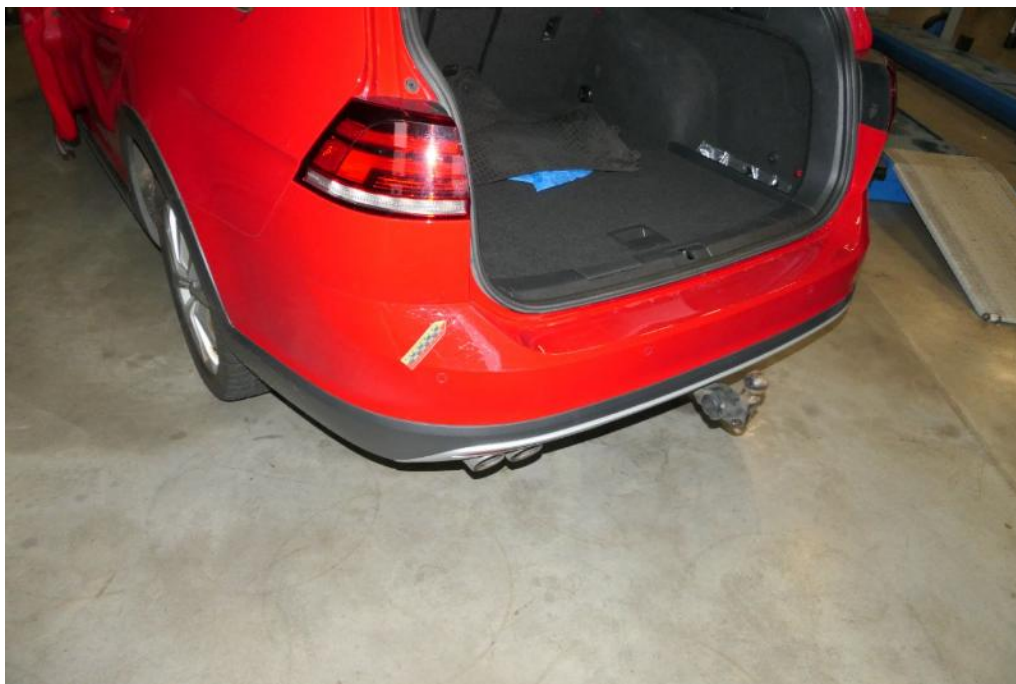
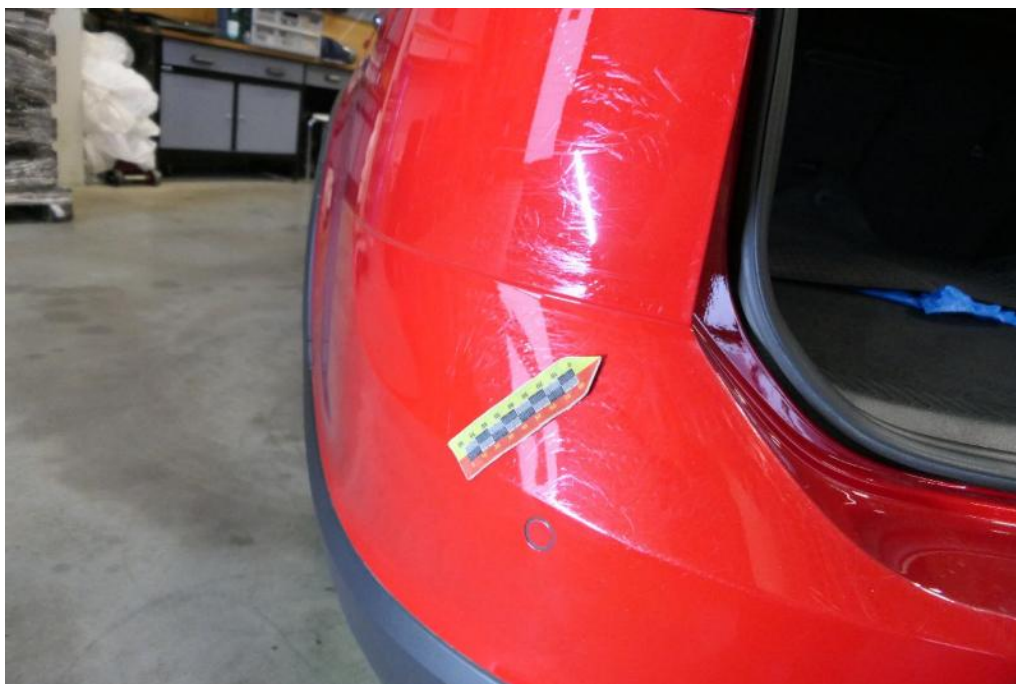
**Bild 35**  
Fahrzeugheck Stoßfänger hinten verkratzt

**Bild 36**  
Fahrzeugheck Stoßfänger hinten verkratzt

| | geschätzte Reparaturkosten | Minderwert |
|---|---|---|
| Fahrzeugheck, Stoßfänger hinten, verkratzt, polieren | 50,00 € | 40,00 € |

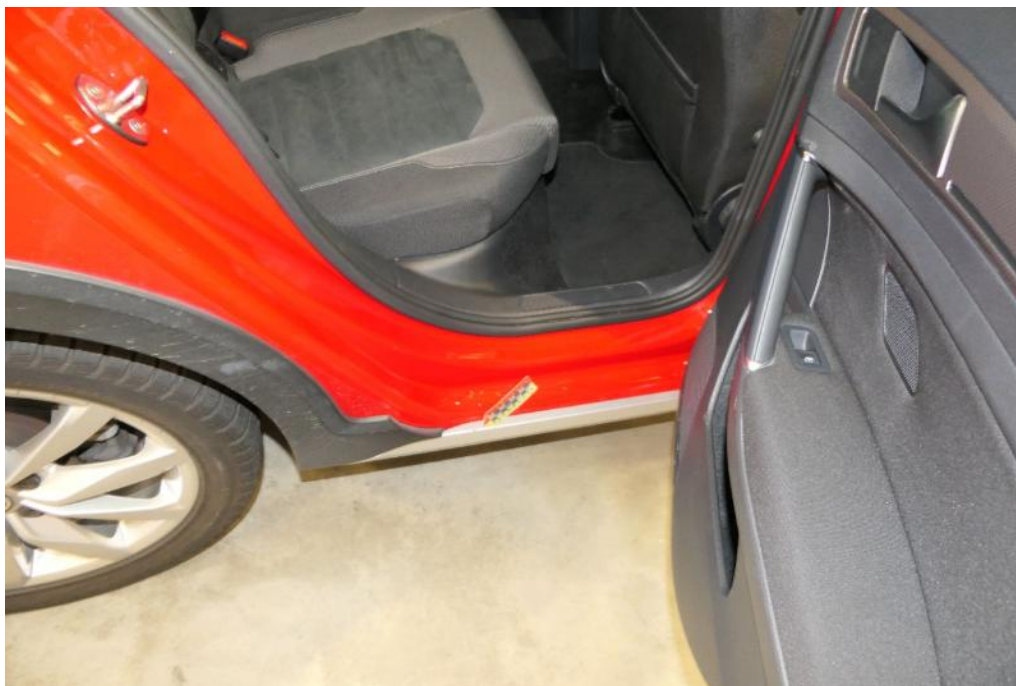
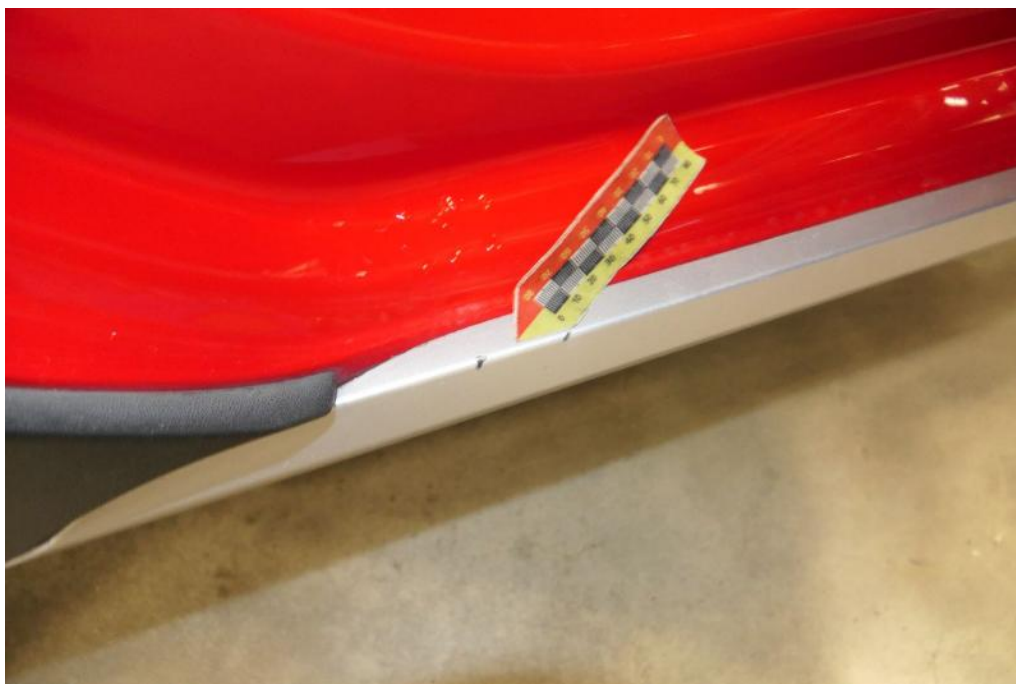
**Bild 37**  
rechte Seite Schwellerverkleidung rechts Kratzer

**Bild 38**  
rechte Seite Schwellerverkleidung rechts Kratzer

| | geschätzte Reparaturkosten | Minderwert |
|---|---|---|
| rechte Seite, Schwellerverkleidung rechts, Kratzer, Smart Repair | 30,00 € | 30,00 € |

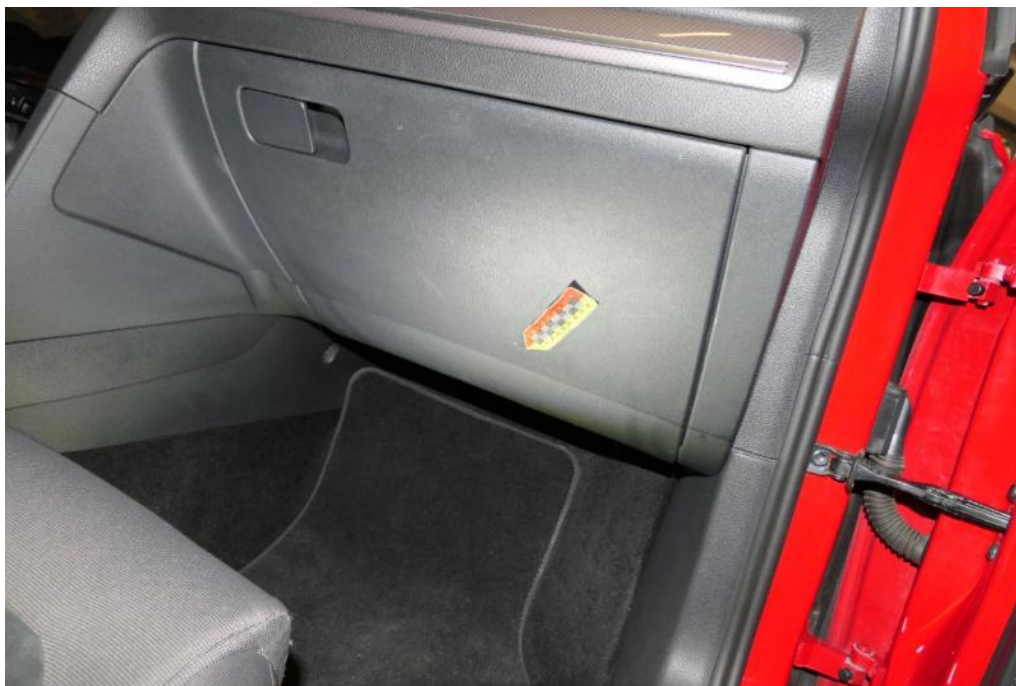
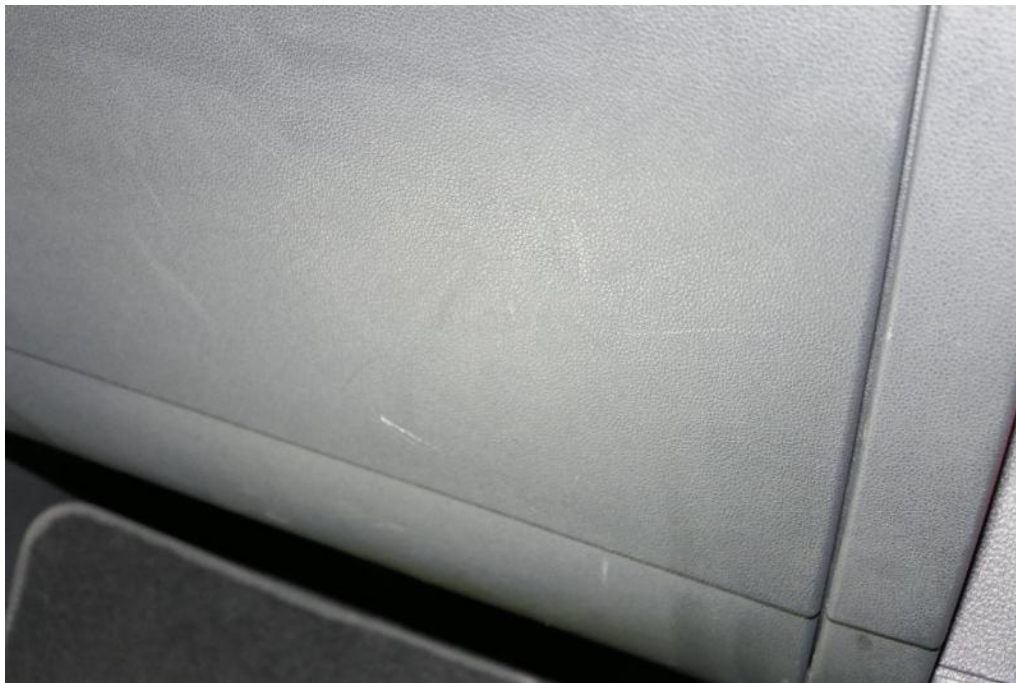
**Bild 39**  
Innenraum Handschuhfachdeckel Gebrauchsspuren

**Bild 40**  
Innenraum Handschuhfachdeckel Gebrauchsspuren

| | geschätzte Reparaturkosten | Minderwert |
|---|---|---|
| Innenraum, Handschuhfachdeckel, Gebrauchsspuren, akzeptierter Schaden | 0,00 € | 0,00 € |

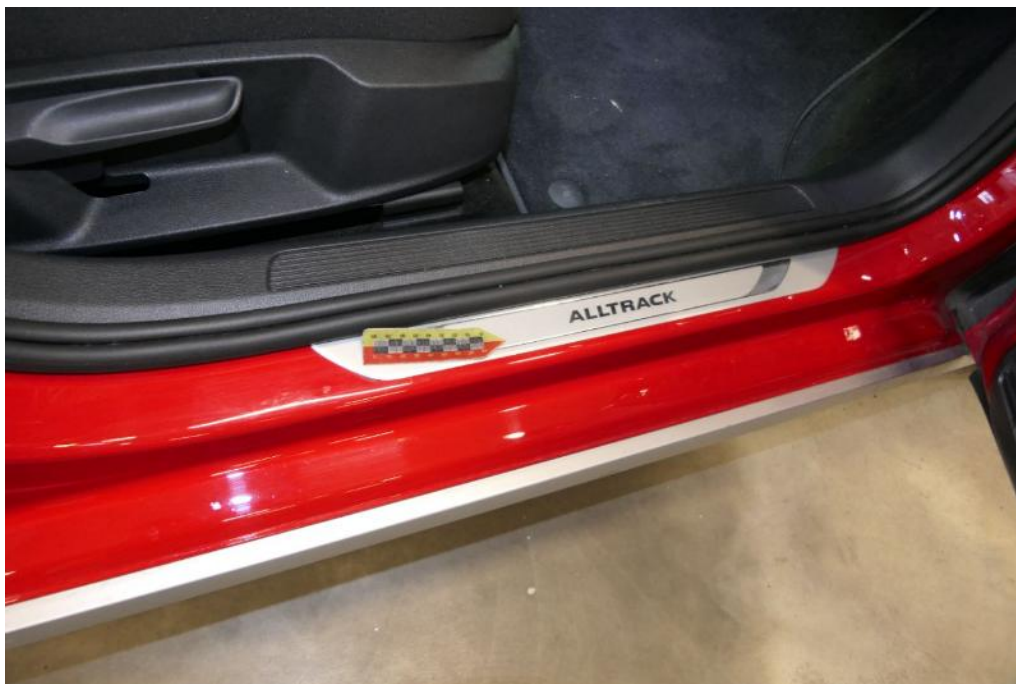
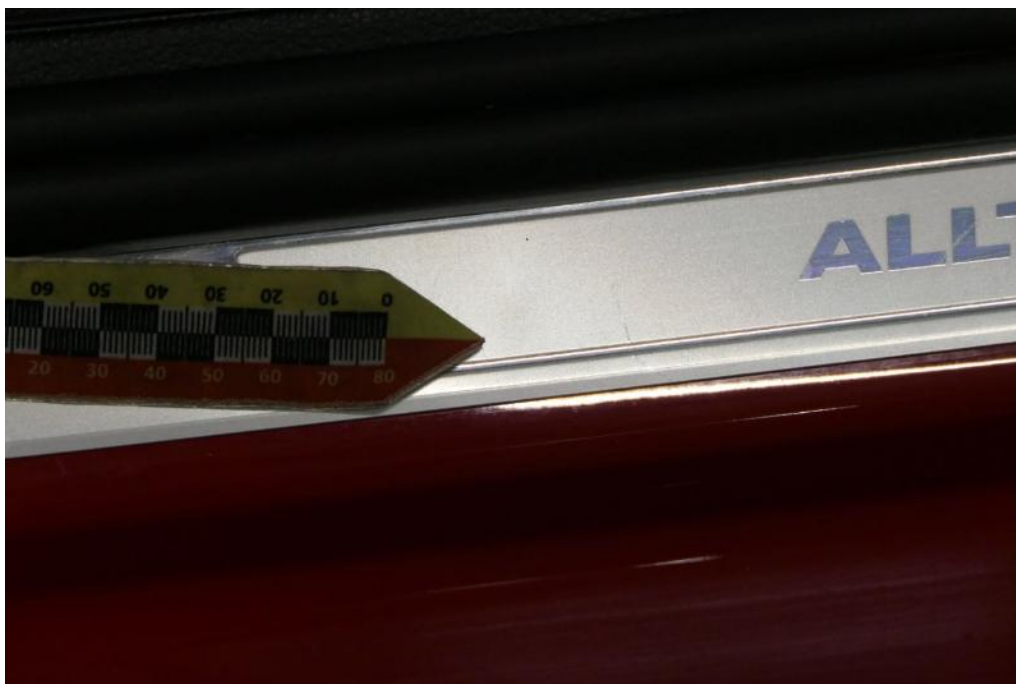
**Bild 41**  
Innenraum Türeinstieg-Verkleidung vorne rechts Gebrauchsspuren

**Bild 42**  
Innenraum Türeinstieg-Verkleidung vorne rechts Gebrauchsspuren

| | geschätzte Reparaturkosten | Minderwert |
|---|---|---|
| Innenraum, Türeinstieg-Verkleidung vorne rechts, Gebrauchsspuren, akzeptierter Schaden | 0,00 € | 0,00 € |

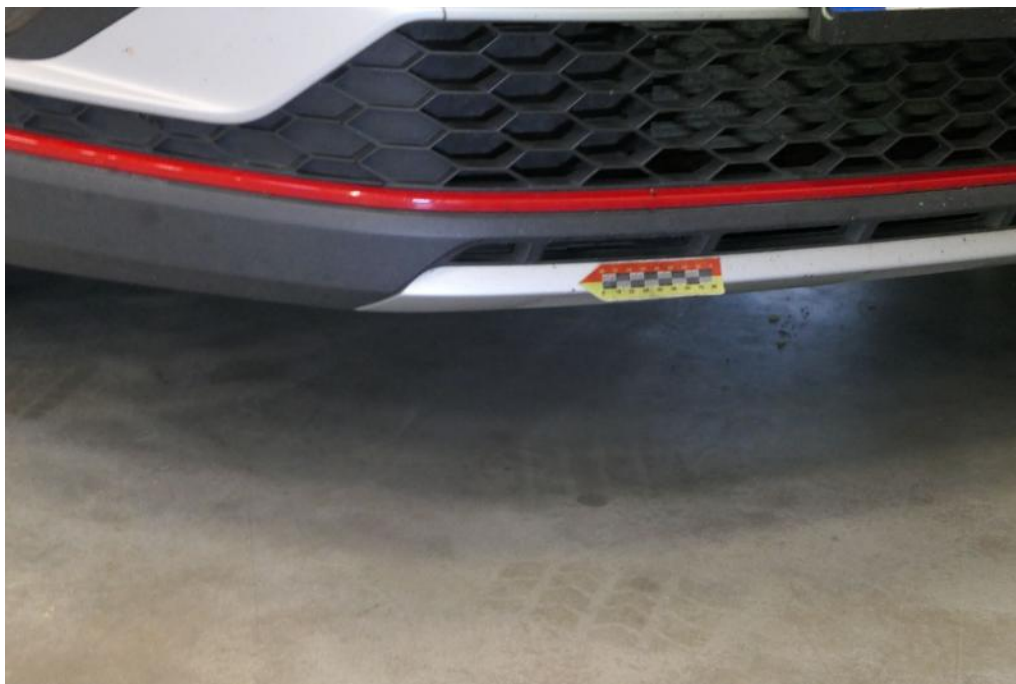
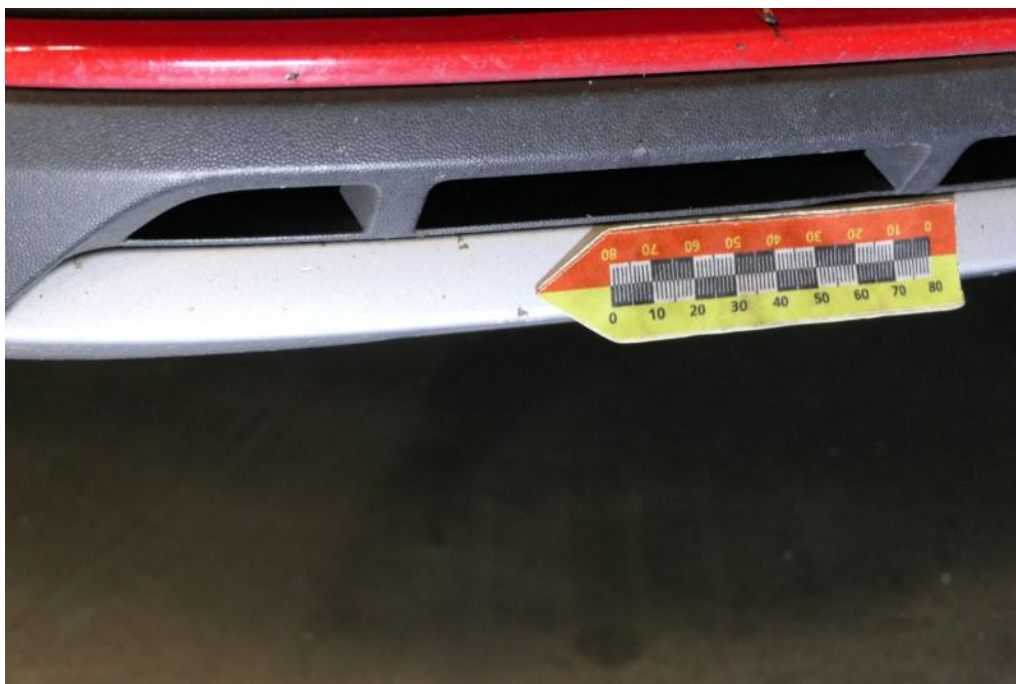
**Bild 43**  
Fahrzeugfront Frontspoiler Steinschlag

**Bild 44**  
Fahrzeugfront Frontspoiler Steinschlag

| | geschätzte Reparaturkosten | Minderwert |
|---|---|---|
| Fahrzeugfront, Frontspoiler, Steinschlag, akzeptierter Schaden | 0,00 € | 0,00 € |

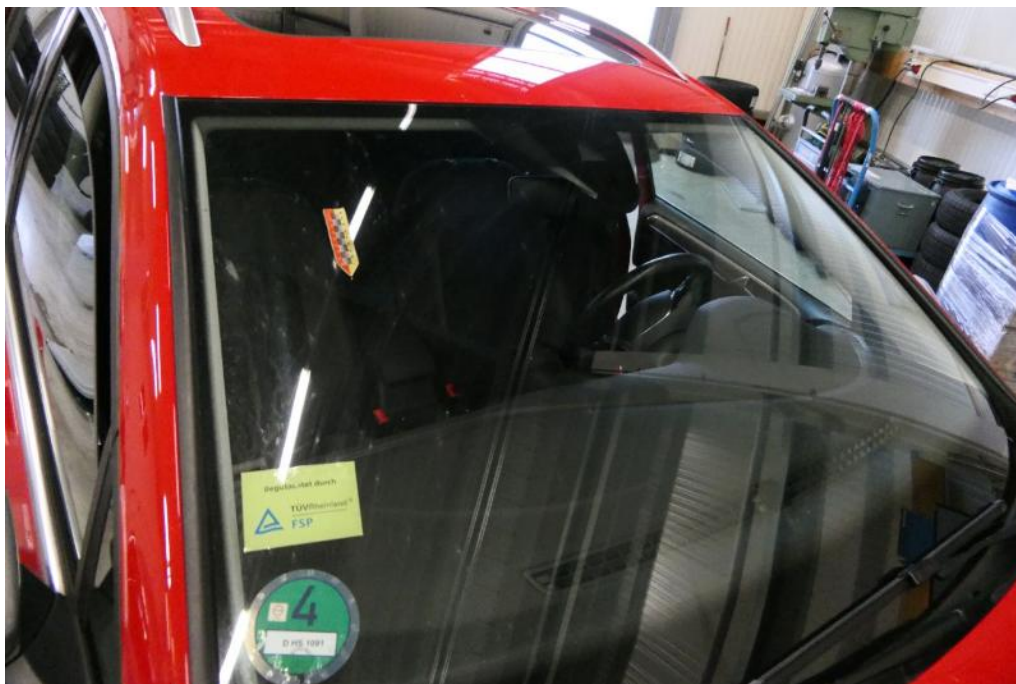
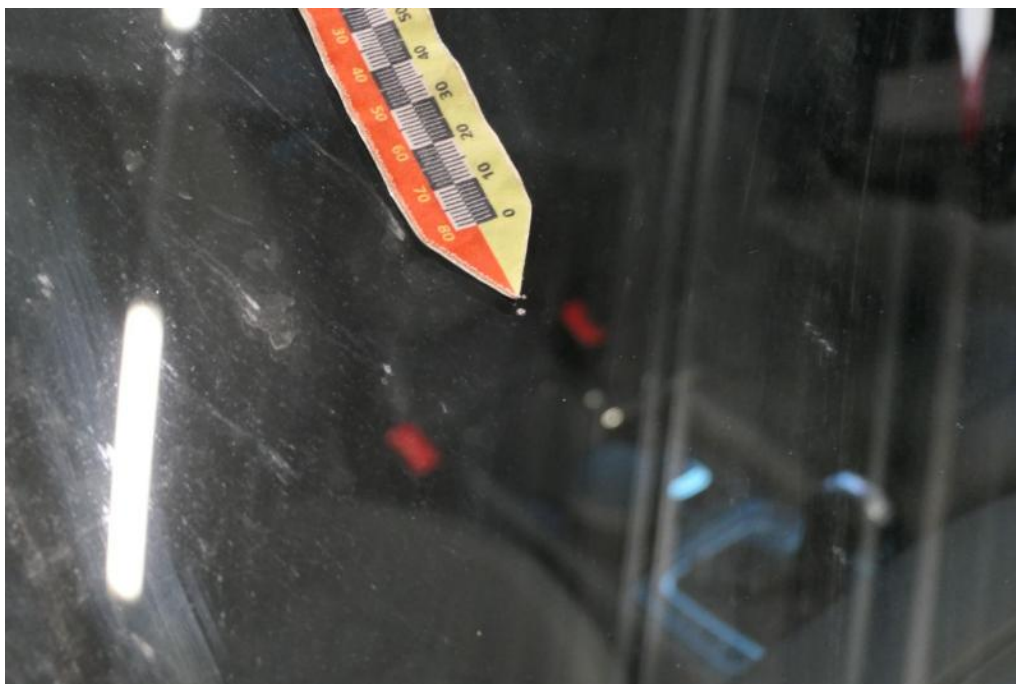
**Bild 45**  
Fahrzeugfront Frontscheibe mit Regensensor Abplatzer

**Bild 46**  
Fahrzeugfront Frontscheibe mit Regensensor Abplatzer

| | geschätzte Reparaturkosten | Minderwert |
|---|---|---|
| Fahrzeugfront, Frontscheibe mit Regensensor, Abplatzer, akzeptierter Schaden | 0,00 € | 0,00 € |

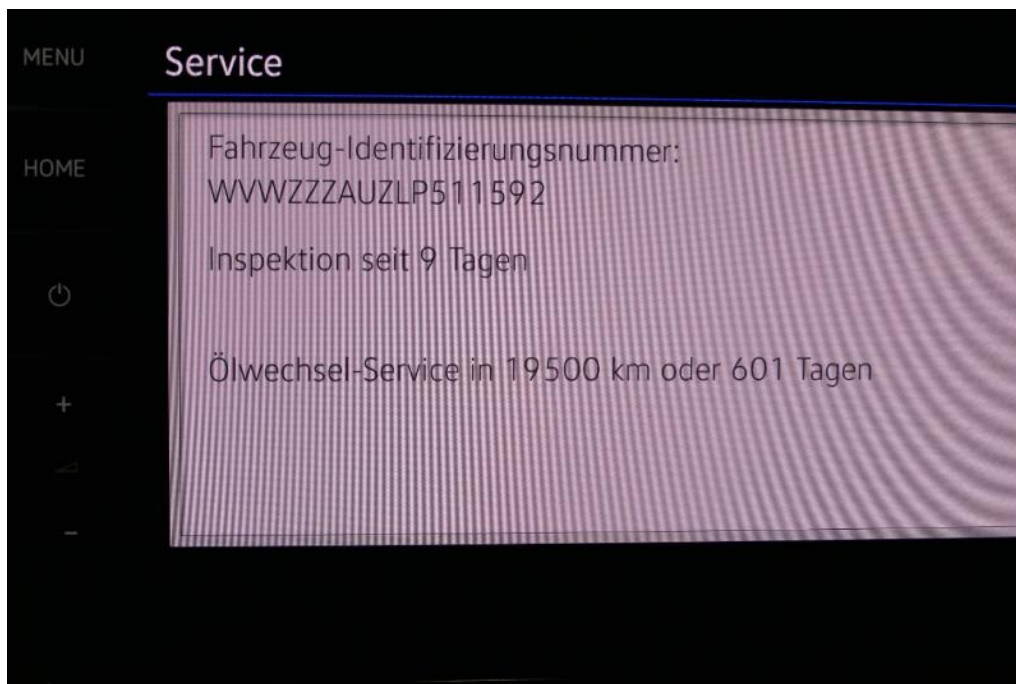
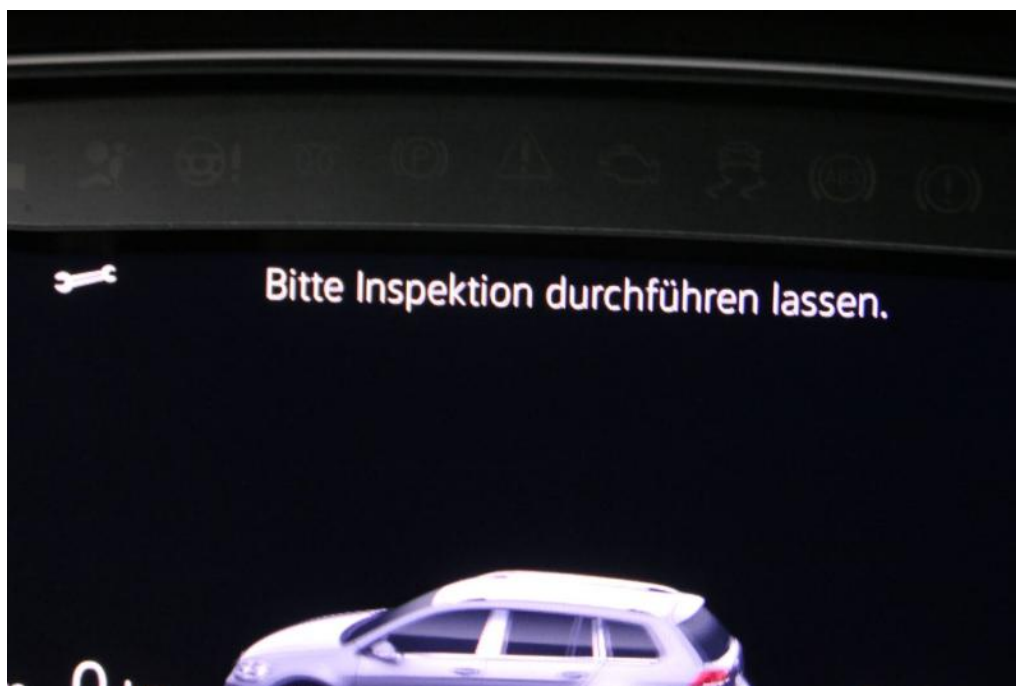
**Bild 47**  
Wartung/Prüfung Inspektion/Service erforderlich – Kostenerweiterung möglich überfällig

**Bild 48**  
Wartung/Prüfung Inspektion/Service erforderlich – Kostenerweiterung möglich überfällig

| | geschätzte Reparaturkosten | Minderwert |
|---|---|---|
| Wartung/Prüfung, Inspektion/Service, erforderlich – Kostenenerweiterung möglich, überfällig, erneuern | 400,00 € | 400,00 € |
