## Minderwertgutachten

Dokumentennummer: 1353244  
Auftrag vom / Auftrag am: 26.10.2023 / 08:37 Uhr

| <b>Amtliches Kennzeichen:</b> | D-HS1091 | <b>FIN:</b> | WVWZZZAUZLP511592 |
| <b>Modell:</b> | Golf VII Alltrack 4Motion 2.0 TDI<br>(EURO 6d-TEMP) | <b>Erstzulassung:</b> | 09.10.2019 |

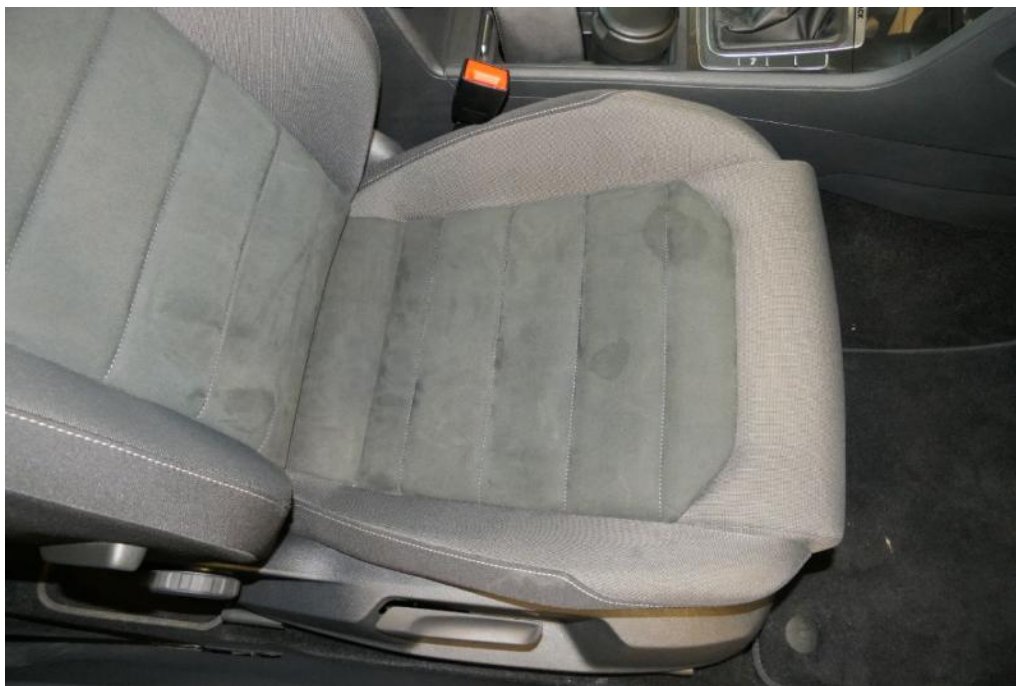
**Bild 49**  
Innenraum Beifahrersitz verschmutzt

| | geschätzte Reparaturkosten | Minderwert |
|---|---|---|
| Innenraum, Beifahrersitz, verschmutzt, neutralisieren / entfernen | 50,00 € | 50,00 € |

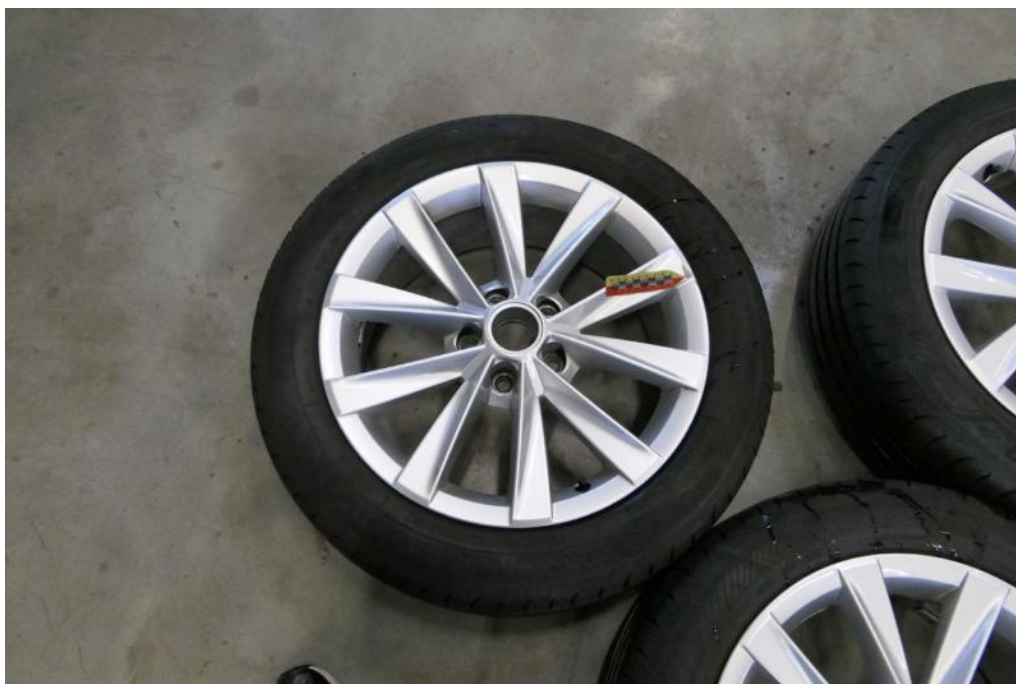
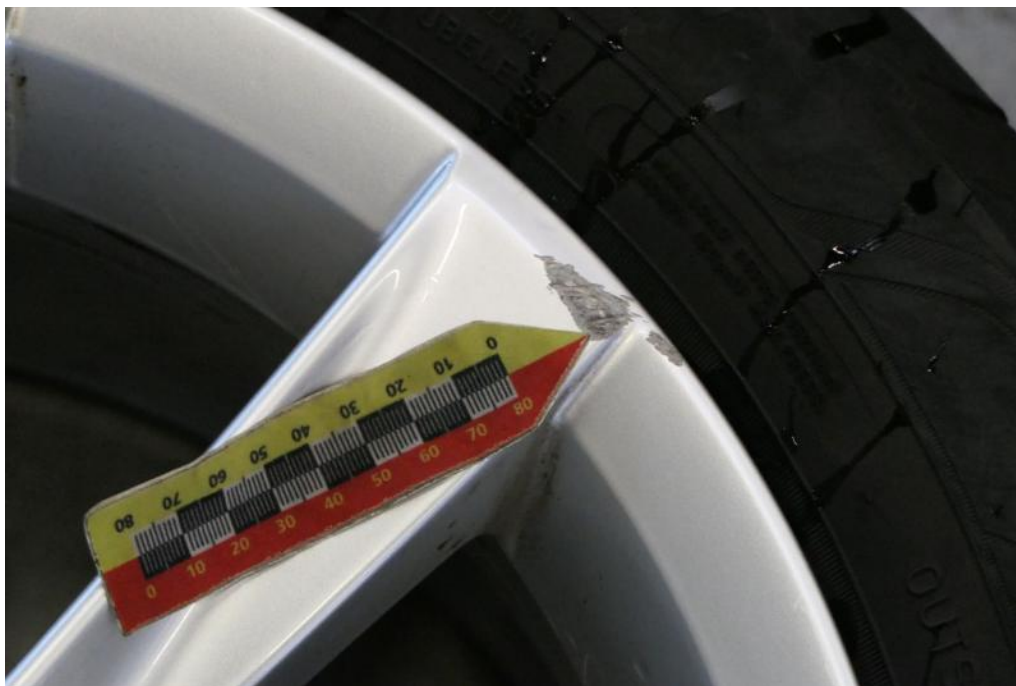
**Bild 50**  
Fahrzeug Sommerradsatz 1 Felge beschädigt

**Bild 51**  
Fahrzeug Sommerradsatz 1 Felge beschädigt

| | geschätzte Reparaturkosten | Minderwert |
|---|---|---|
| Fahrzeug, Sommerradsatz, 1 Felge beschädigt, Smart Repair | 120,00 € | 120,00 € |
