Minderwertgutachten

Dokumentnummer: 1373206
Auftrag vom / Auftrag am: 06.12.2023 / 09:35 Uhr

Amtliches Kennzeichen:	OD-MR7654	FIN:	VF73EYHZPKJ587098
HSN/TSN:	3001 / AZI	Fahrzeugart:	PKW
Aufbau:	Van/Kleinbus	Hersteller:	Citroën
Modell:	C4 Grand Spacetourer 1.5 BlueHDi 130 FAP Selection	Erstzulassung:	10.05.2019
Letztzulassung:	07.10.2021	Nächste HU (Hauptuntersuchung):	06.2024
Anzahl Türen:	5	Motorart:	Reihe
Emissionsgruppe:	Euro 6d - TEMP	Feinstaubplakette:	Grün
Leistung:	96,0 KW	Hubraum:	1499 ccm
Antriebsart:	Diesel OBD	Antriebskonzept:	Frontantrieb
Getriebeart:	manuell	Anzahl Schaltstufen:	6
Laufleistung abgelesen:	171629 km	Laufleistung geschätzt:	171629 km

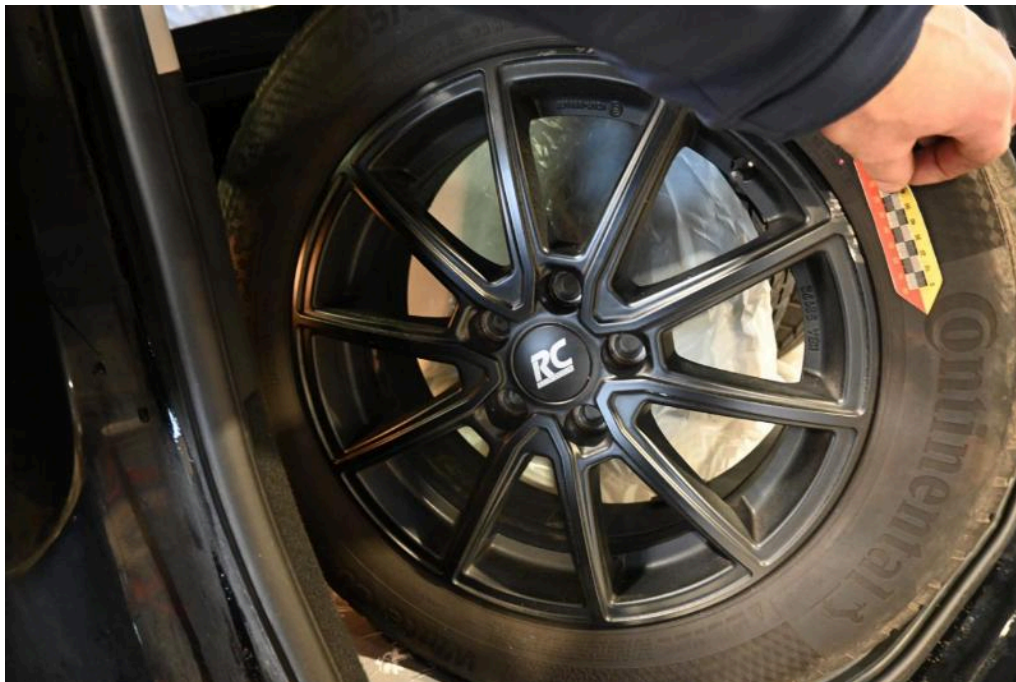
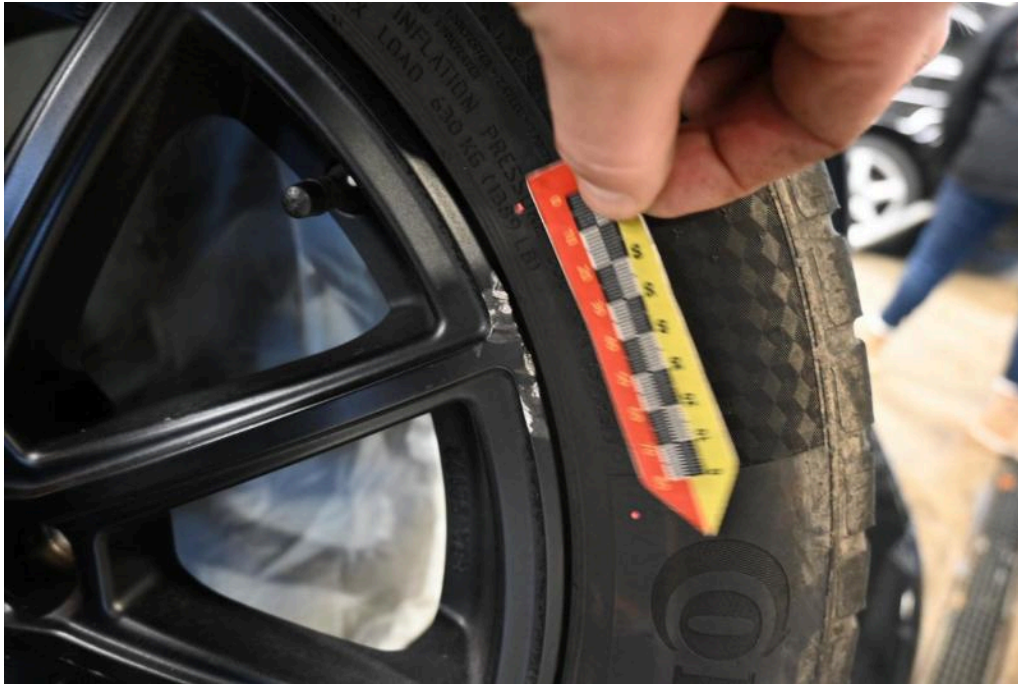
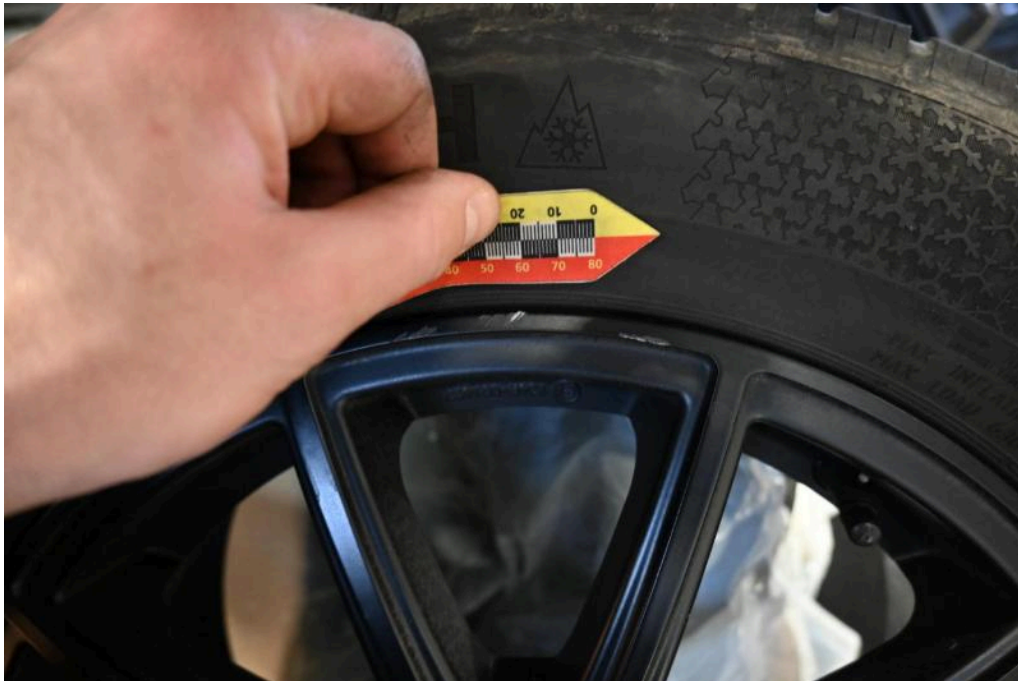
Bild 18
 Fahrzeugzubehör 2. Reifensatz 1 Felge verschürft

Bild 19
Fahrzeugzubehör 2. Reifensatz 1 Felge verschürft

Bild 20
Fahrzeugzubehör 2. Reifensatz 1 Felge verschürft

geschätzte Reparaturkosten	Minderwert
Felgen / Bereifung	130,00 €	130,00 €
Fahrzeugzubehör, 2. Reifensatz, 1 Felge, verschürft, erneuern	130,00 €	130,00 €
Lackierung	770,00 €	560,00 €
Fahrzeugfront, Stoßfänger vorne, verkratzt - Smart Repair + Spoiler unten Mitte (erneuern) Anbauteile -- , verkratzt, Smart Repair	350,00 €	350,00 €
Fahrzeugfront, Motorhaube, Steinschlag / -schläge, aus- und einbauen + lackieren	420,00 €	210,00 €
Innenraum / Kofferraum	315,00 €	315,00 €
Innenraum, Heckklappenverkleidung innen, verkratzt, erneuern	315,00 €	315,00 €
Karosserie	130,00 €	130,00 €
linke Seite, Seitenwand hinten links, Delle, Smart Repair	130,00 €	130,00 €
Anbauteile	100,00 €	100,00 €
linke Seite, Außenspiegel links, verkratzt, Smart Repair - Kostenerweiterung möglich	100,00 €	100,00 €

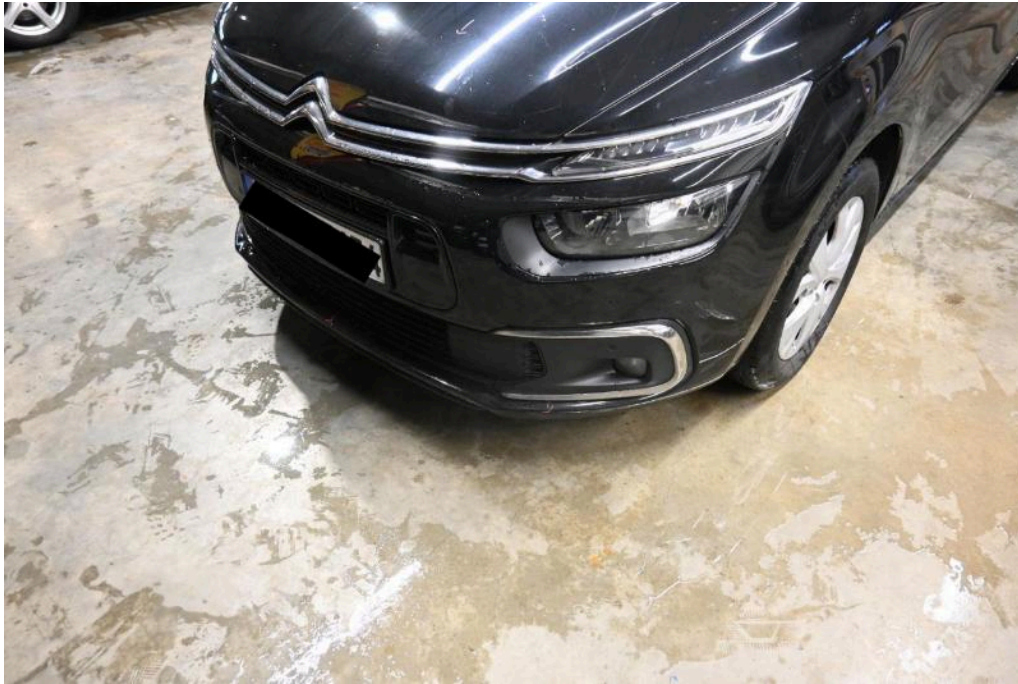
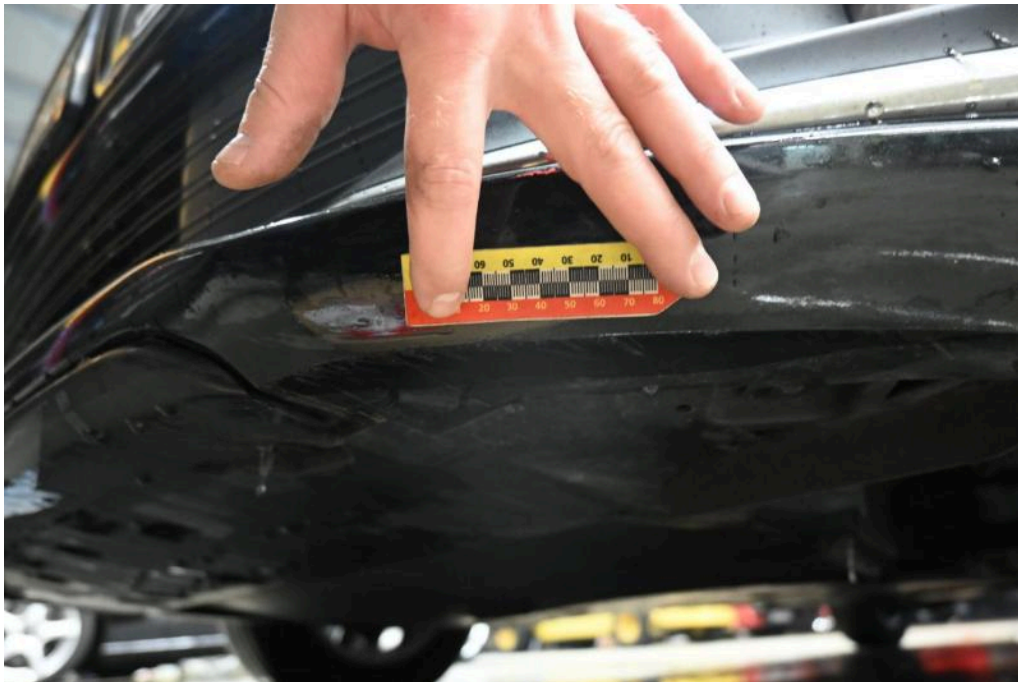
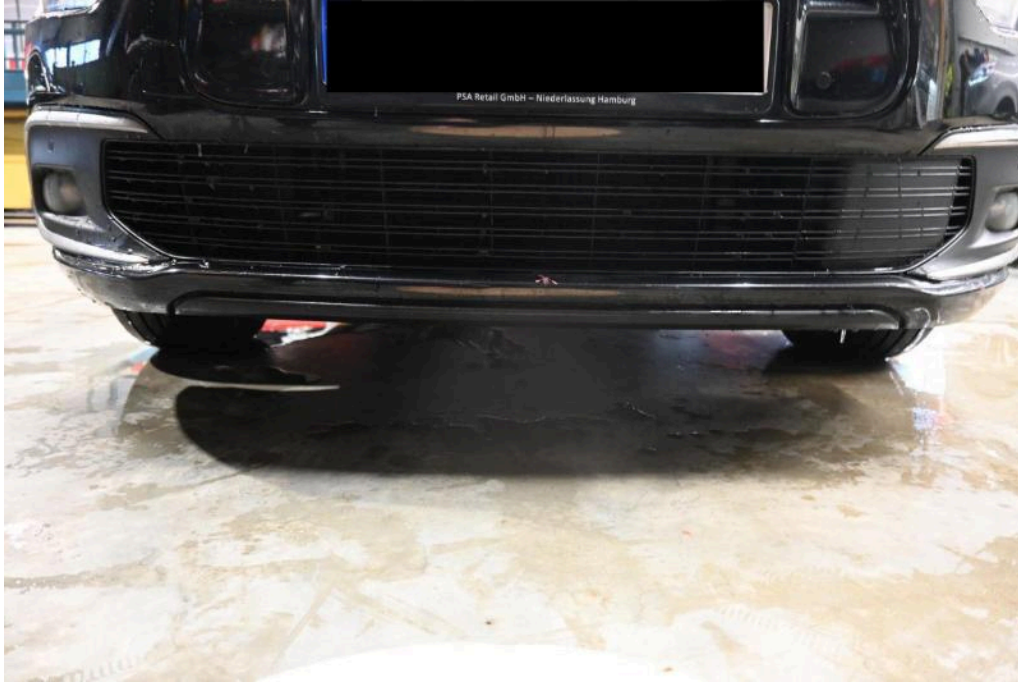
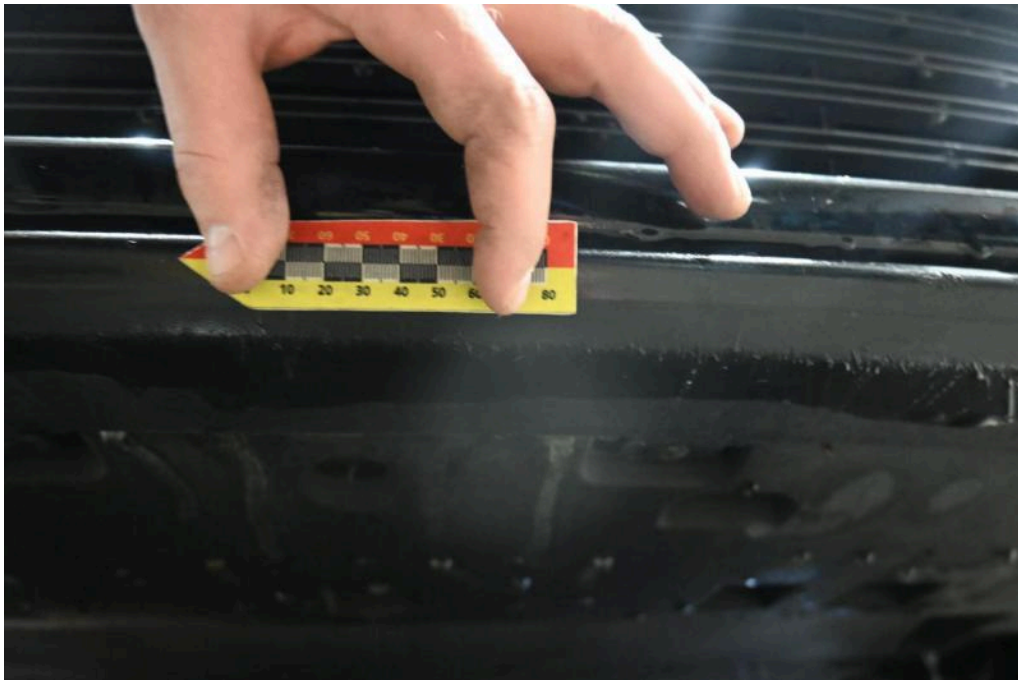
Bild 21
Fahrzeugfront Stoßfänger vorne verkratzt - Smart Repair + Spoiler unten Mitte (erneuern) Anbauteile --
verkratzt

Bild 22
Fahrzeugfront Stoßfänger vorne verkratzt - Smart Repair + Spoiler unten Mitte (erneuern) Anbauteile --
verkratzt

Bild 23
Fahrzeugfront Stoßfänger vorne verkratzt - Smart Repair + Spoiler unten Mitte (erneuern) Anbauteile --
verkratzt

Bild 24
Fahrzeugfront Stoßfänger vorne verkratzt - Smart Repair + Spoiler unten Mitte (erneuern) Anbauteile --
verkratzt

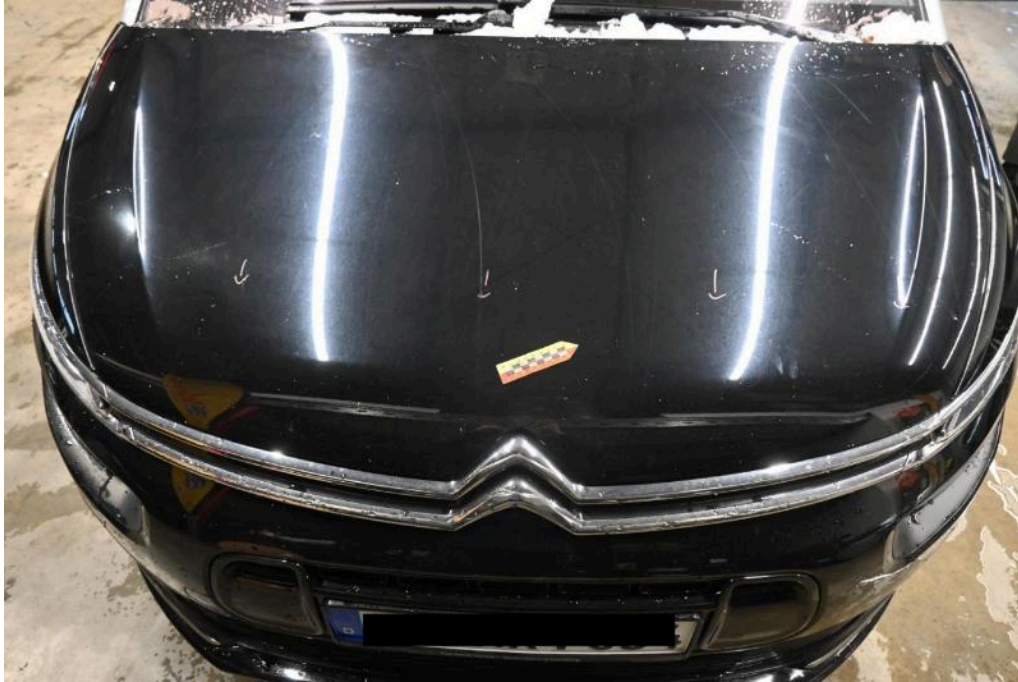
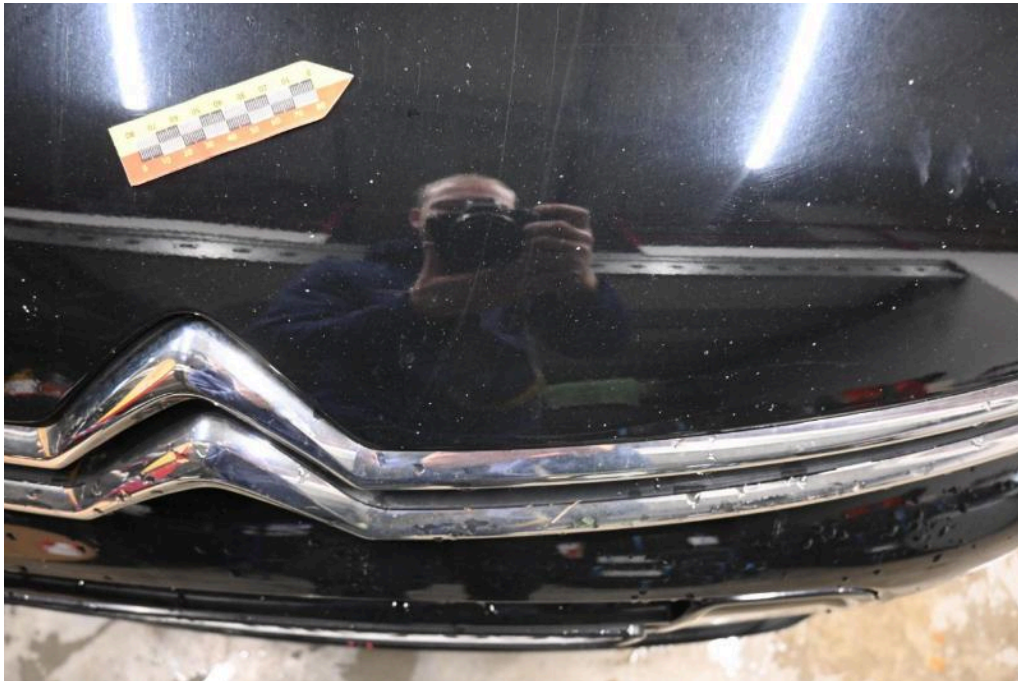
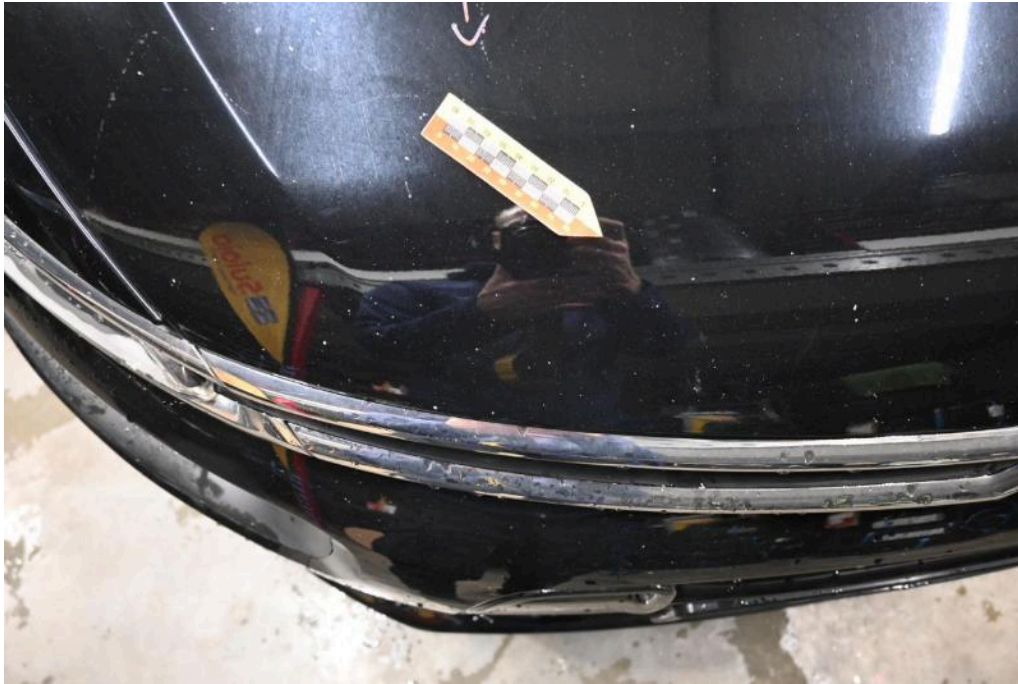
Bild 25
Fahrzeugfront Motorhaube Steinschlag / -schläge

Bild 26
Fahrzeugfront Motorhaube Steinschlag / -schläge

Bild 27
Fahrzeugfront Motorhaube Steinschlag / -schläge

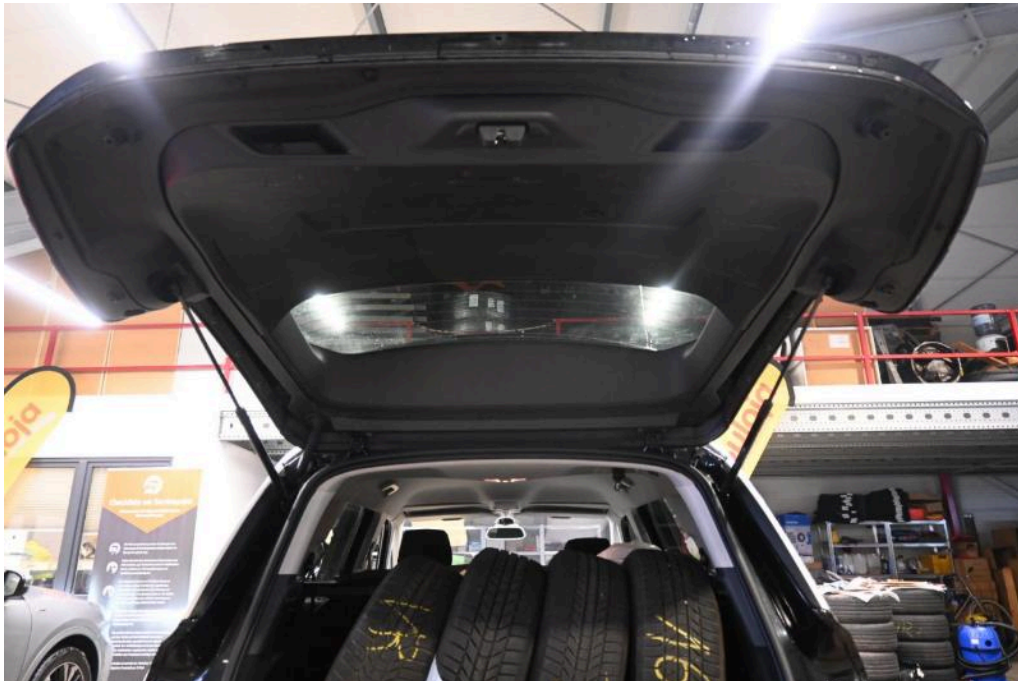
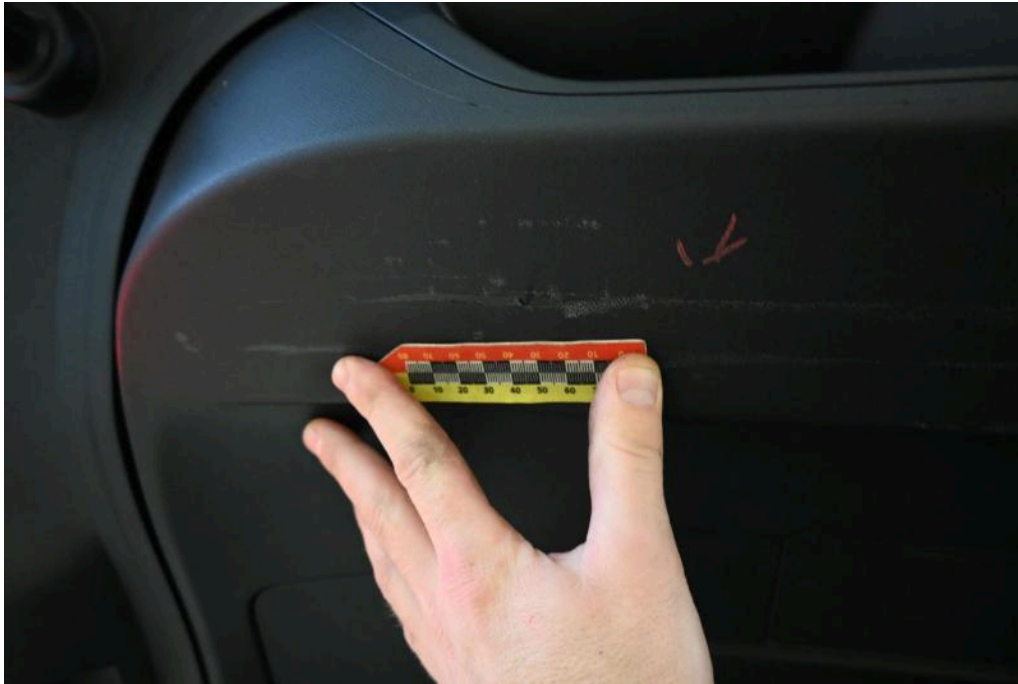
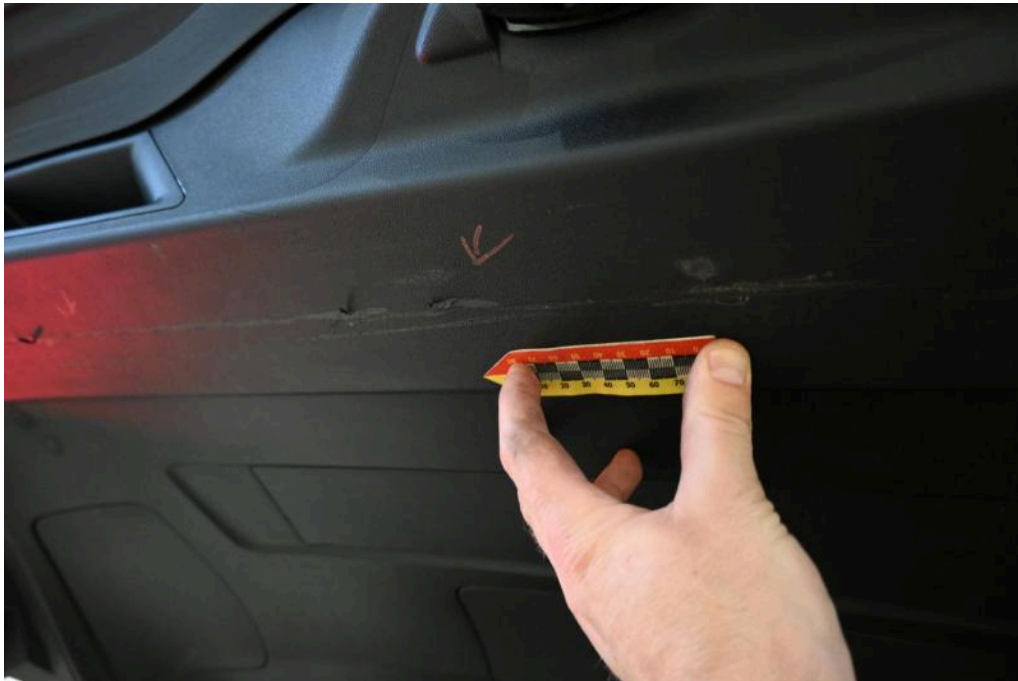
Bild 28
Innenraum Heckklappenverkleidung innen verkratzt

Bild 29
Innenraum Heckklappenverkleidung innen verkratzt

Bild 30
Innenraum Heckklappenverkleidung innen verkratzt

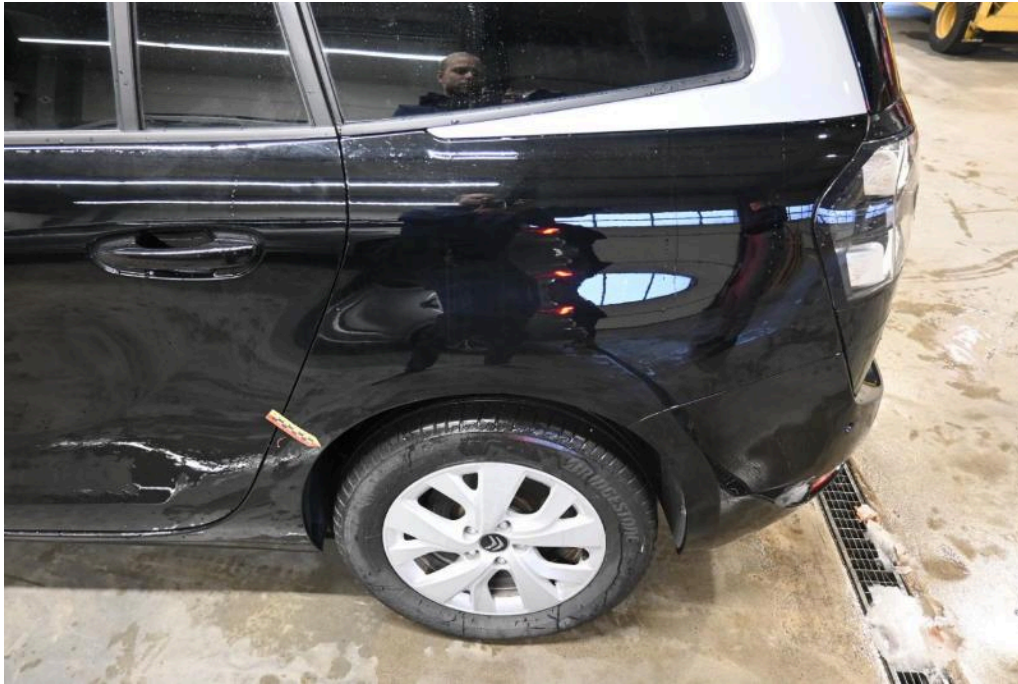
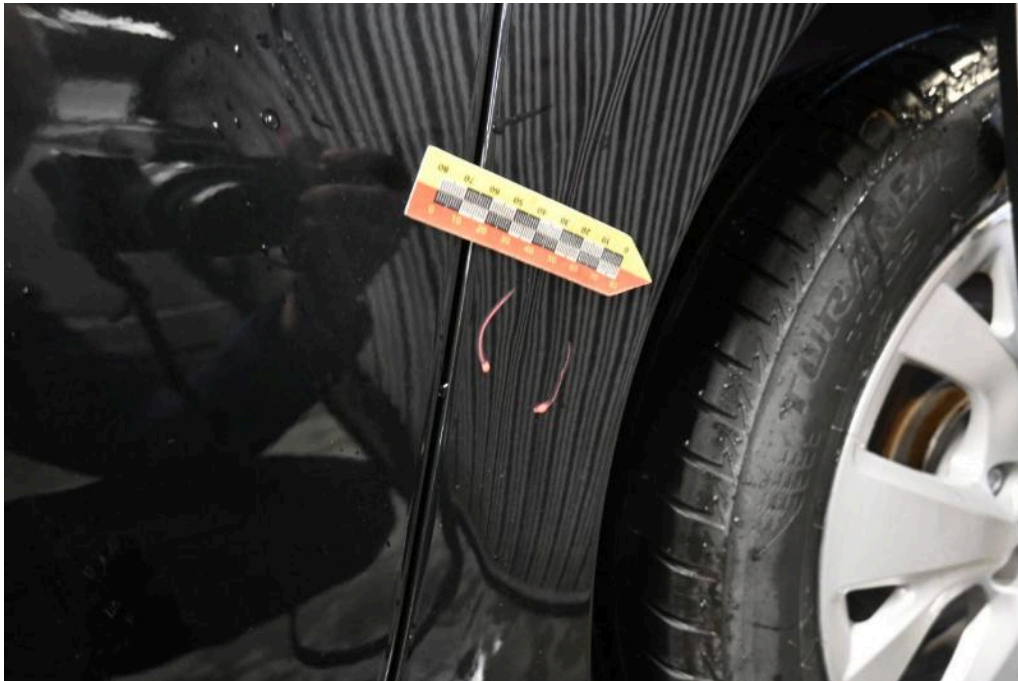
Bild 31
linke Seite Seitenwand hinten links Delle

Bild 32
linke Seite Seitenwand hinten links Delle

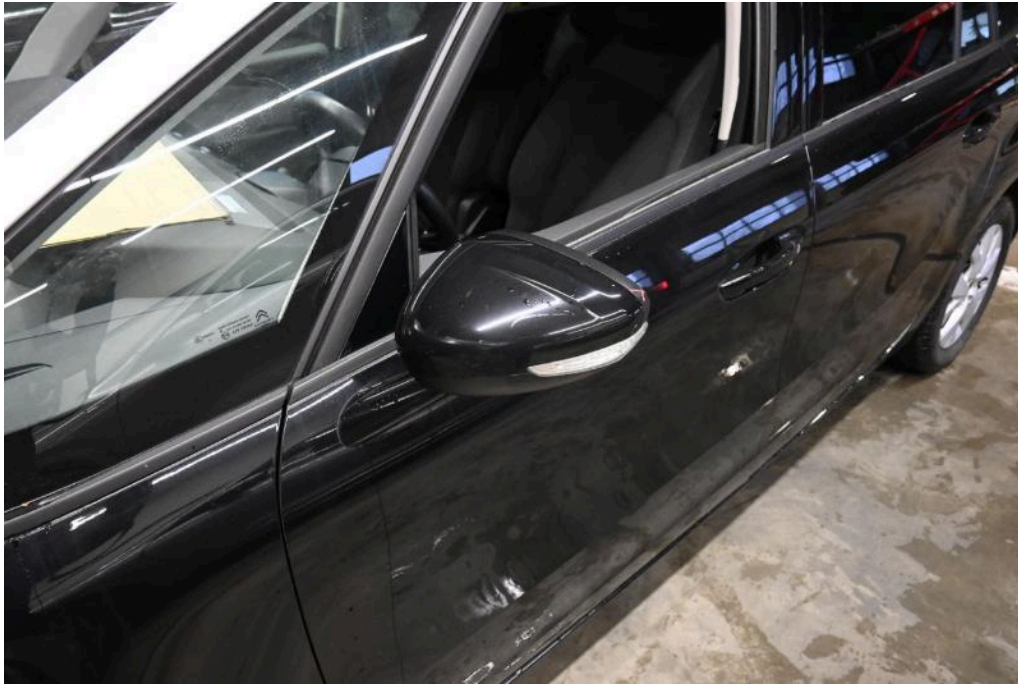
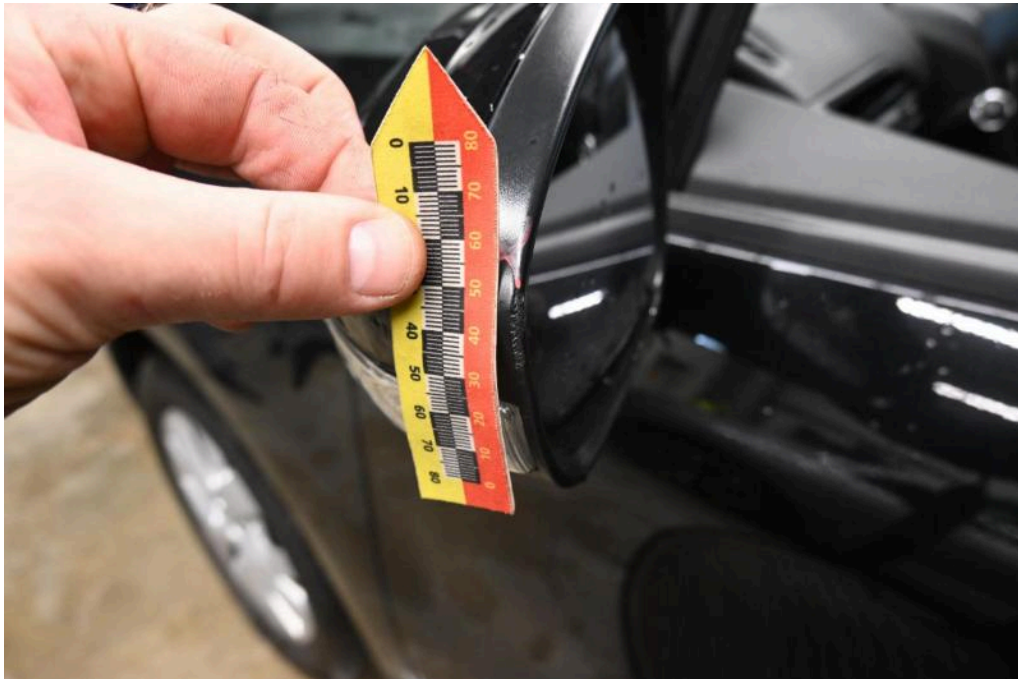
Bild 33
linke Seite Außenspiegel links verkratzt

Bild 34
linke Seite Außenspiegel links verkratzt
