Minderwertgutachten

Dokumentnummer: 1394000
Auftrag vom / Auftrag am: 17.01.2024 / 09:14 Uhr

Amtliches Kennzeichen:	E-SD365	FIN:	WBAUZ35060N029956
Fahrzeugart:	PKW	Aufbau:	SUV
Hersteller:	BMW	Modell:	X3 xDrive20d (EURO 6d-TEMP)
Erstzulassung:	17.03.2020	Letztzulassung:	17.03.2020
Nächste HU (Hauptuntersuchung):	03.2025	Anzahl Türen:	5
Motorart:	Reihe	Emissionsgruppe:	Euro 6d - TEMP
Feinstaubplakette:	Grün	Leistung:	140,0 KW
Hubraum:	1995 ccm	Antriebsart:	Diesel
Antriebskonzept:	Allradantrieb	Getriebeart:	Automatik
Anzahl Schaltstufen:	8	Laufleistung abgelesen:	151355 km
Laufleistung geschätzt:	151355 km

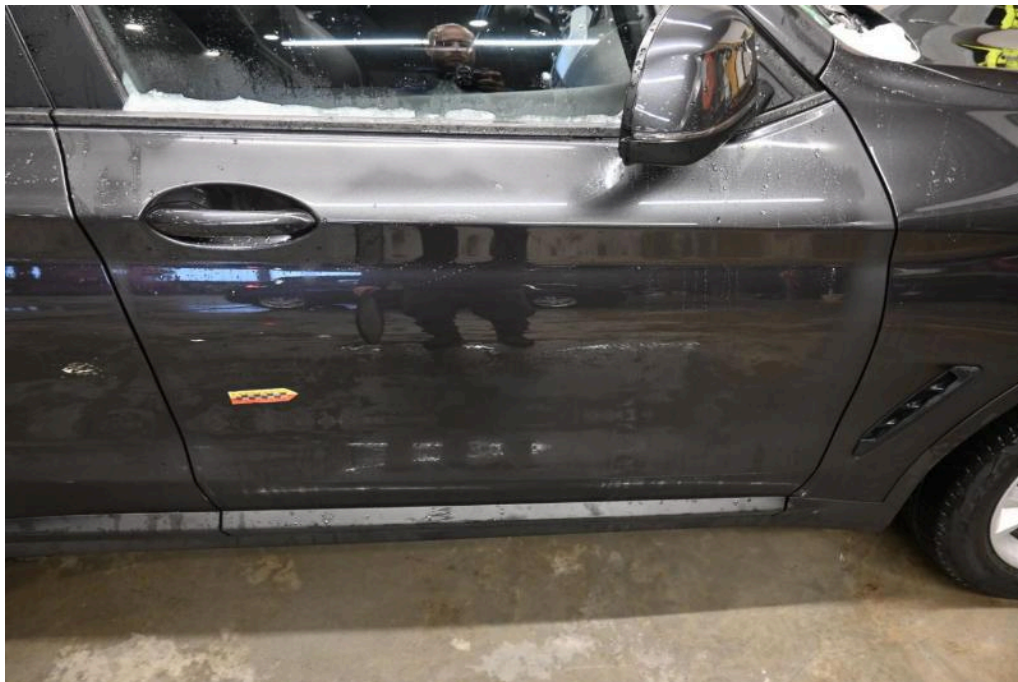
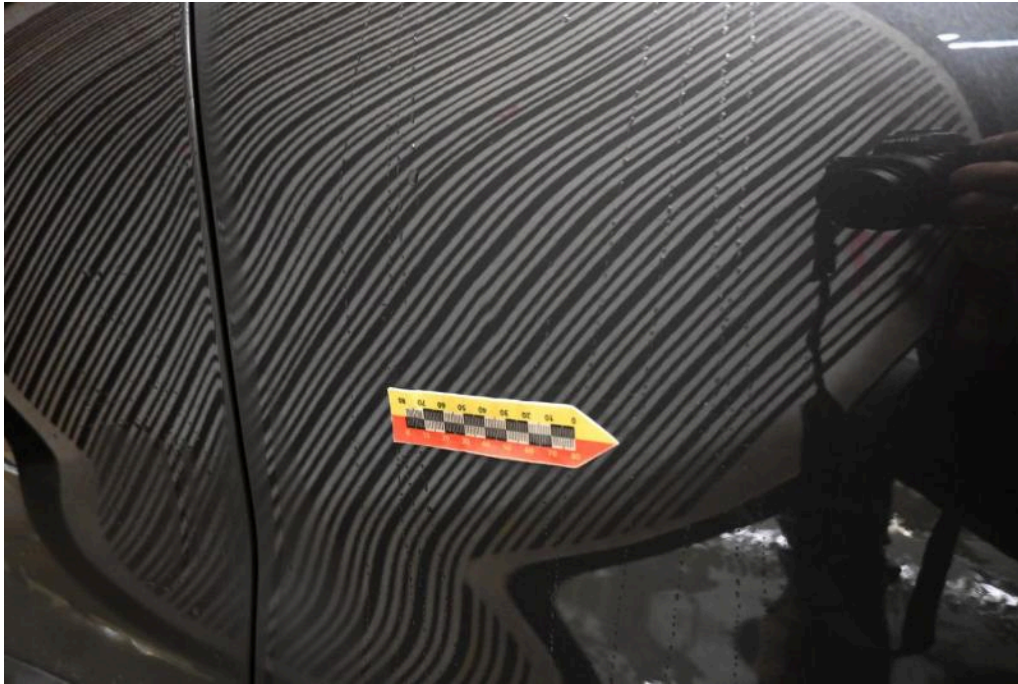
Bild 18
 rechte Seite Tür vorne rechts Delle

Bild 19
rechte Seite Tür vorne rechts Delle

geschätzte Reparaturkosten	Minderwert
Karosserie	120,00 €	120,00 €
rechte Seite, Tür vorne rechts, Delle, Smart Repair	120,00 €	120,00 €
Lackierung	620,00 €	380,00 €
rechte Seite, Tür hinten rechts, Beule + Delle, instandsetzen + lackieren	590,00 €	350,00 €
Fahrzeugheck, Stoßfänger hinten, Oberflächlicher , Kratzer, polieren	30,00 €	30,00 €
Allgemeinzustand	10,00 €	10,00 €
Fahrzeugheck, Heckklappe, Aufkleber, vorhanden, neutralisieren / entfernen	10,00 €	10,00 €

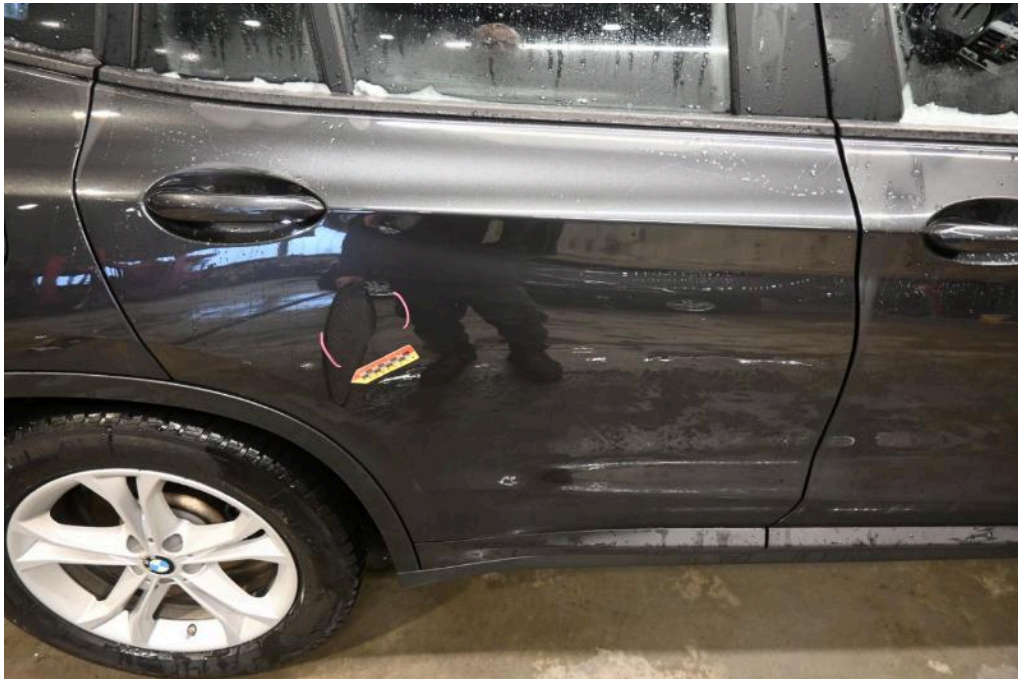
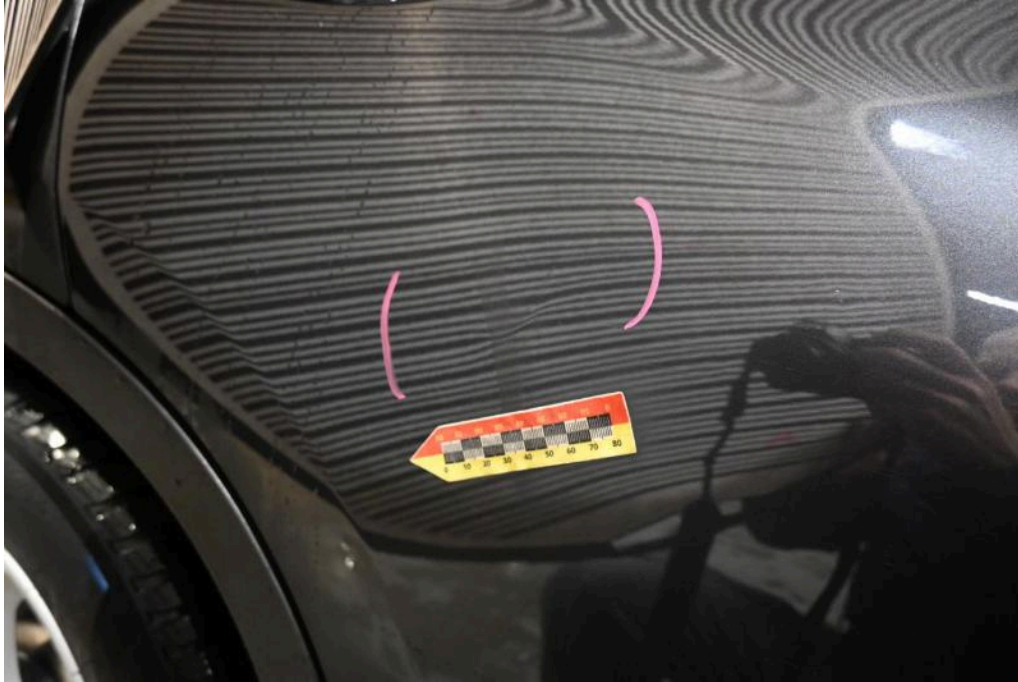
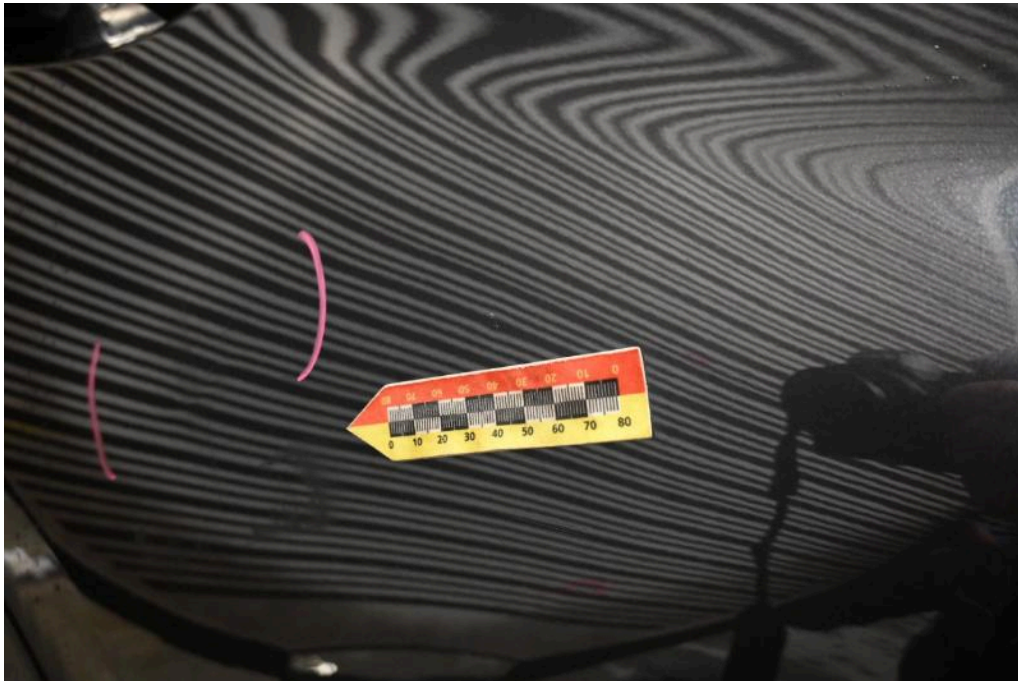
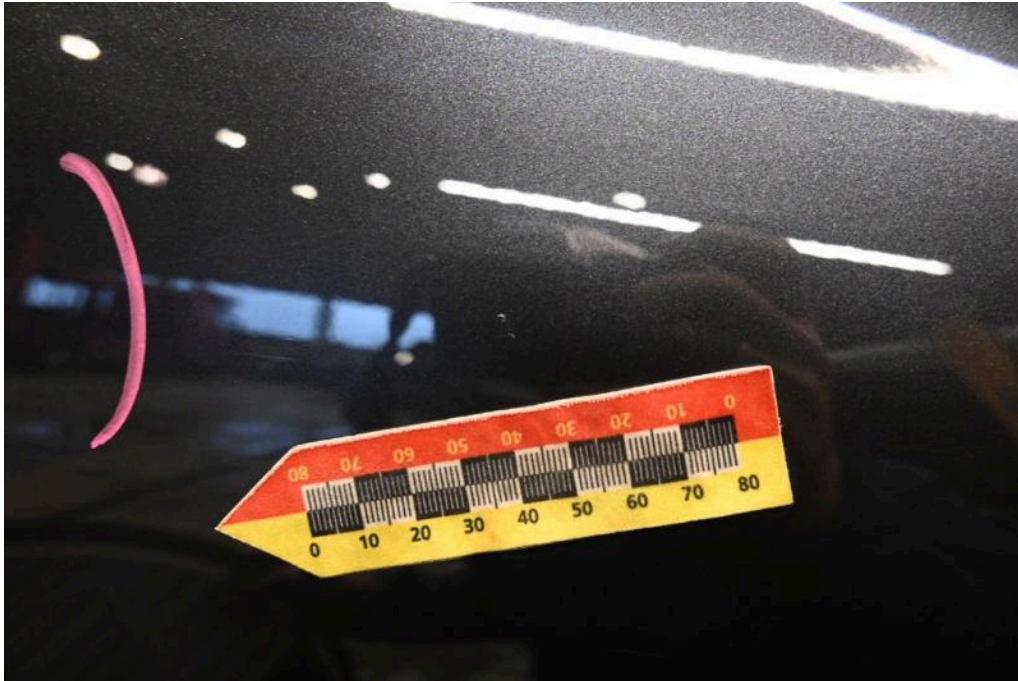
Bild 20
rechte Seite Tür hinten rechts Beule + Delle

Bild 21
rechte Seite Tür hinten rechts Beule + Delle

Bild 22
rechte Seite Tür hinten rechts Beule + Delle

Bild 23
rechte Seite Tür hinten rechts Beule + Delle

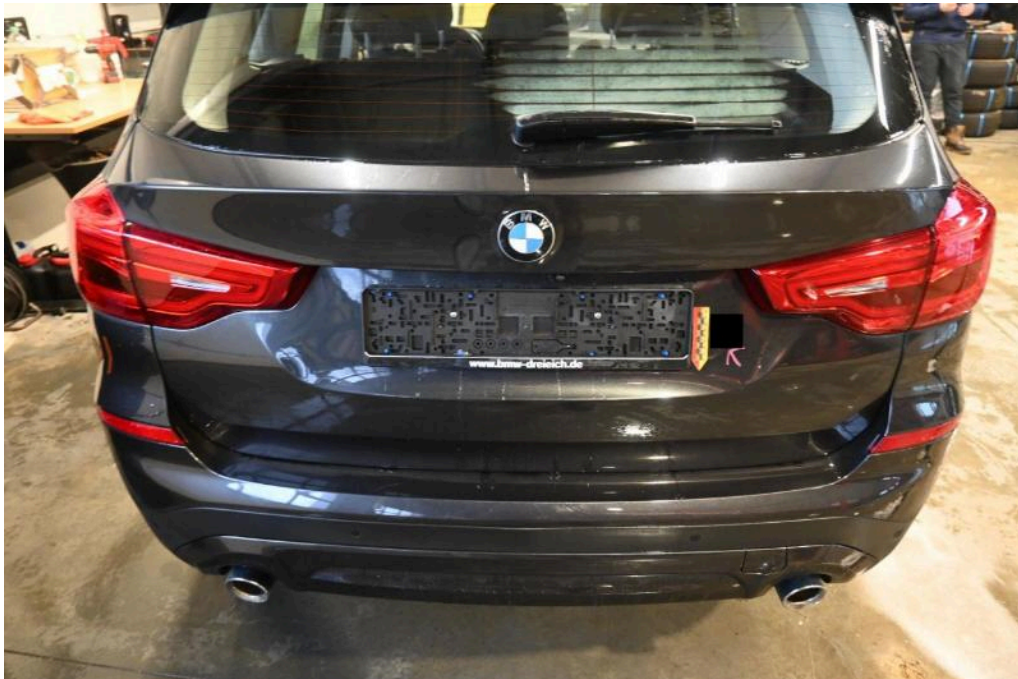
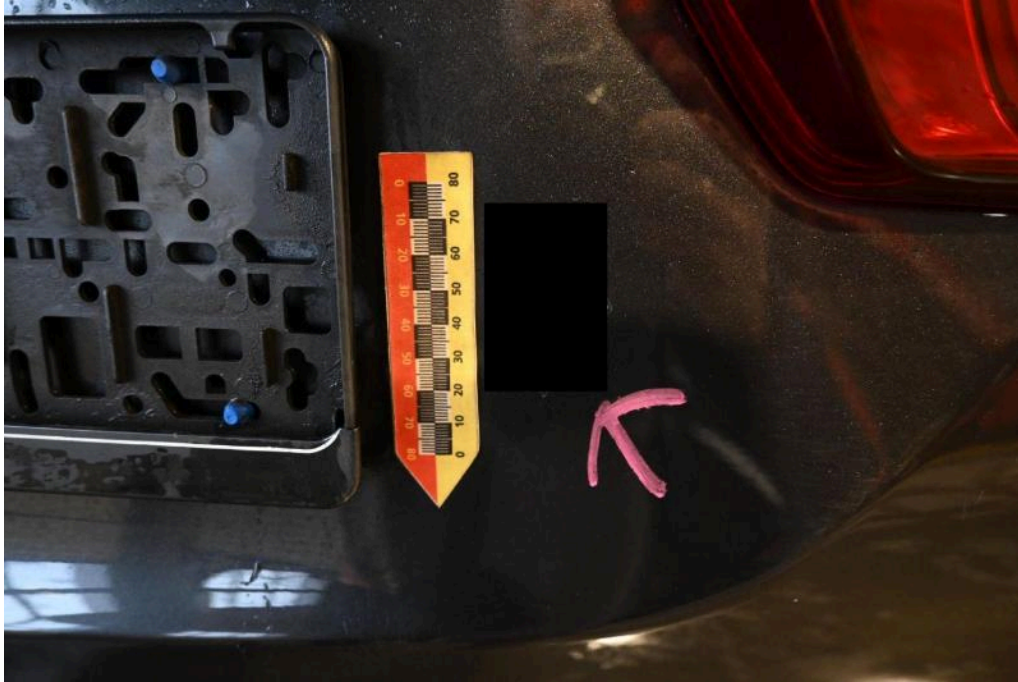
Bild 24
Fahrzeugheck Heckklappe Aufkleber vorhanden

Bild 25
Fahrzeugheck Heckklappe Aufkleber vorhanden

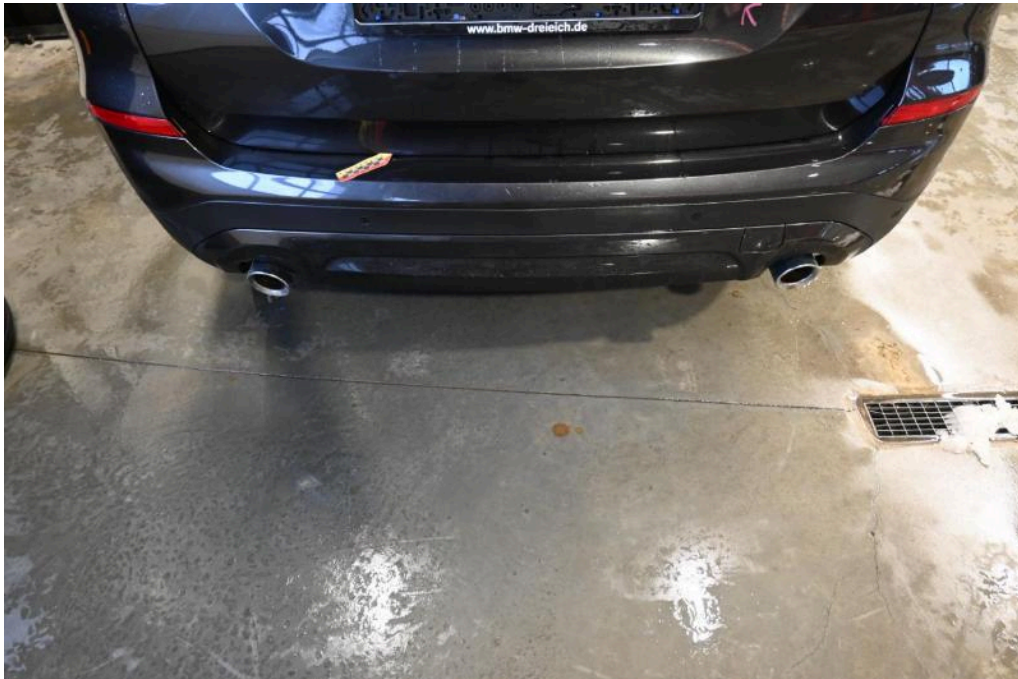
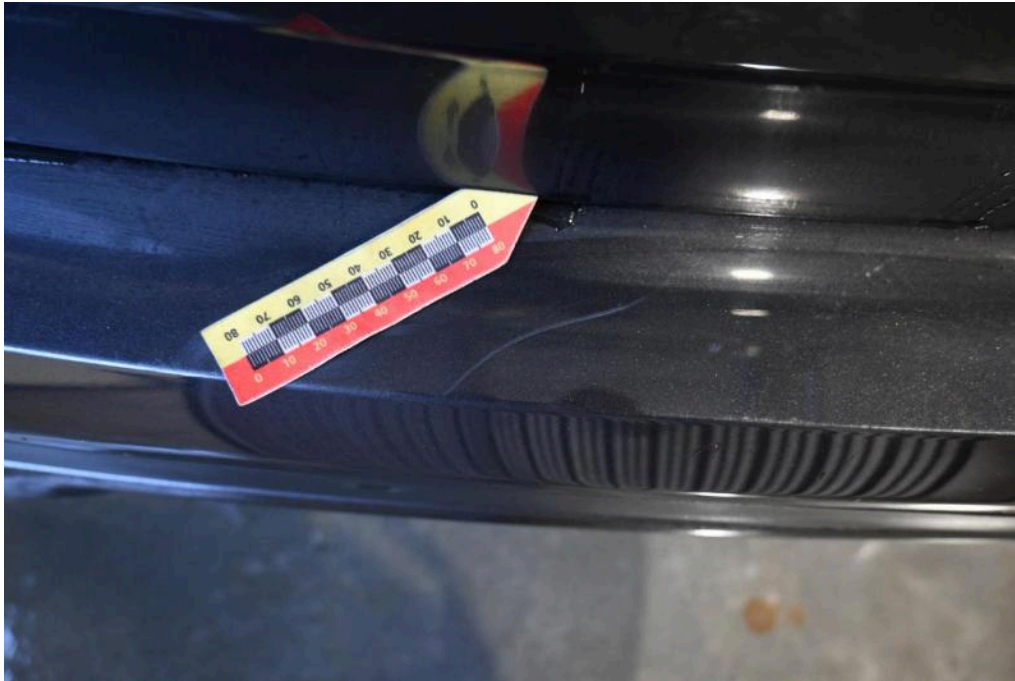
Bild 26
Fahrzeugheck Stoßfänger hinten Oberflächlicher Kratzer

Bild 27
Fahrzeugheck Stoßfänger hinten Oberflächlicher Kratzer
