## Minderwertgutachten

Dokumentnummer: 1385394  
Auftrag vom / Auftrag am: 02.01.2024 / 17:17 Uhr

<b>Amtliches Kennzeichen:</b>	M-PB1031	<b>FIN:</b>	WBA8H71010FH04949
<b>HSN/TSN:</b>	0005 / CDI	<b>Fahrzeugart:</b>	PKW
<b>Aufbau:</b>	Kombi	<b>Hersteller:</b>	BMW
<b>Modell:</b>	318 d Advantage	<b>Erstzulassung:</b>	03.06.2019
<b>Letztzulassung:</b>	24.04.2022	<b>Nächste HU (Hauptuntersuchung):</b>	06.2024
<b>Anzahl Türen:</b>	5	<b>Motorart:</b>	Reihe
<b>Emissionsgruppe:</b>	Euro 6	<b>Feinstaubplakette:</b>	Grün
<b>Leistung:</b>	110,0 KW	<b>Hubraum:</b>	1995 ccm
<b>Antriebsart:</b>	Diesel OBD	<b>Antriebskonzept:</b>	Heckantrieb
<b>Getriebeart:</b>	manuell	<b>Anzahl Schaltstufen:</b>	6
<b>Laufleistung abgelesen:</b>	126753 km	<b>Laufleistung geschätzt:</b>	126753 km

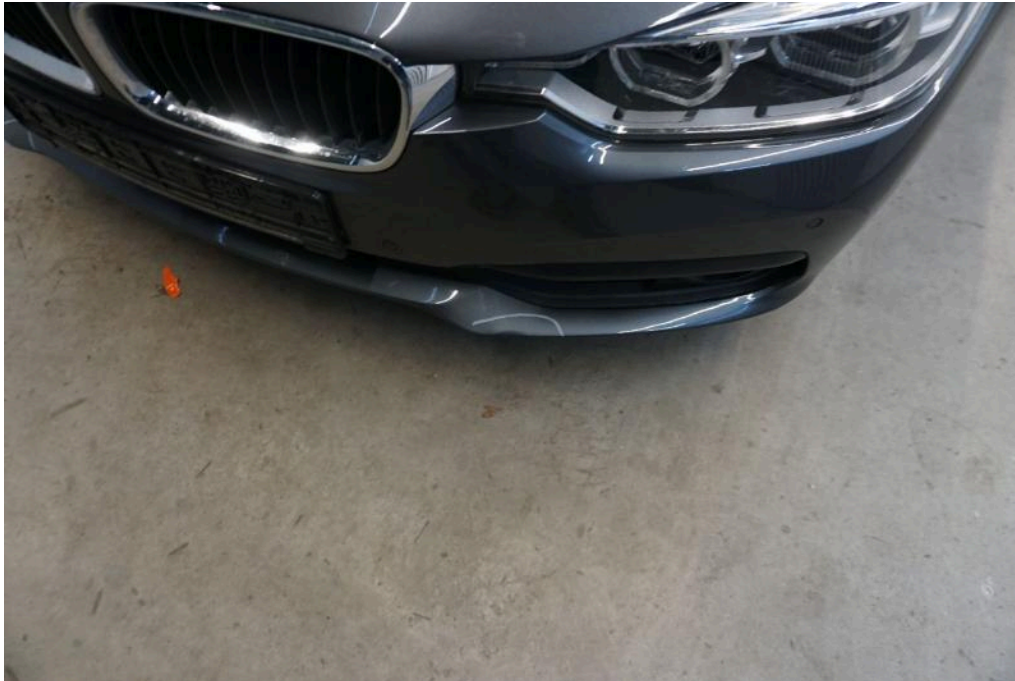
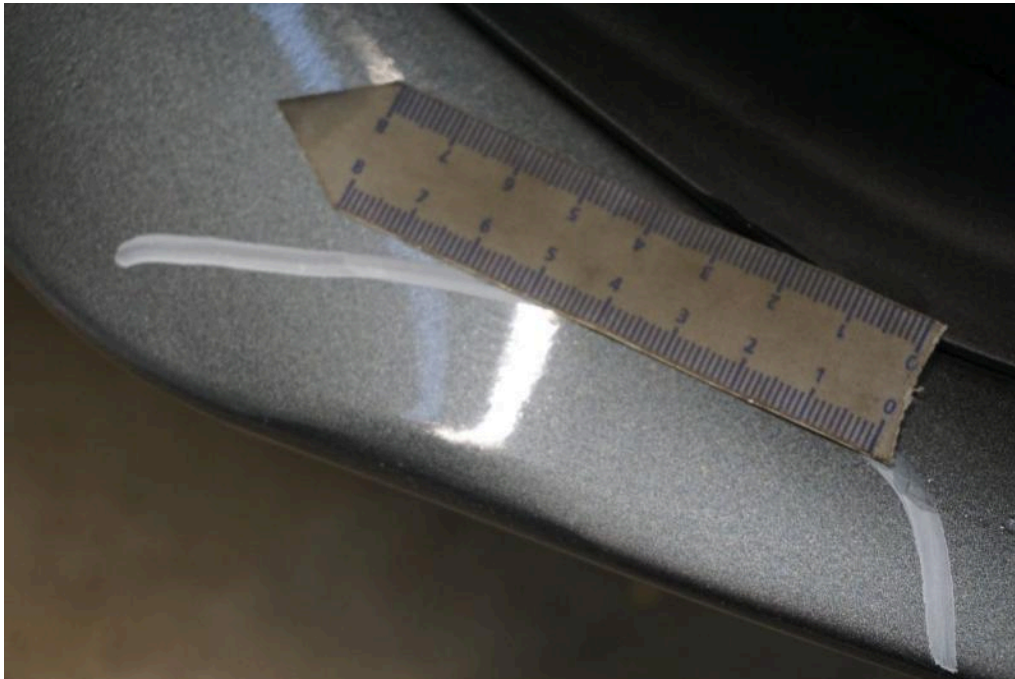
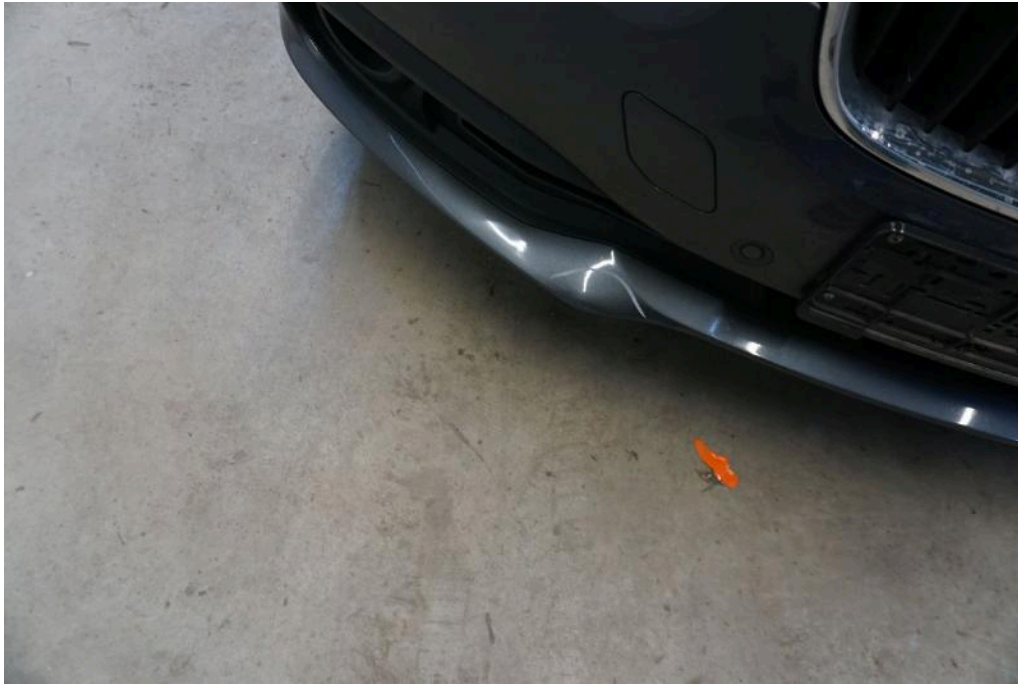
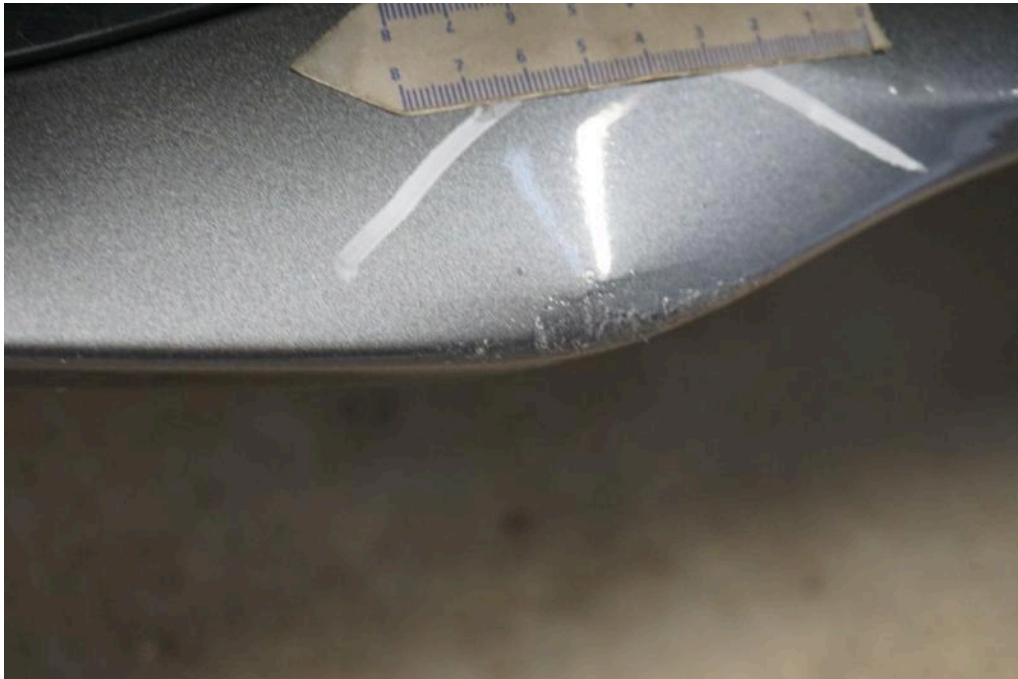
geschätzte Reparaturkosten	Minderwert
<b>Unfallschäden / Vorschäden</b>	<b>1.280,00 €</b>	<b>1.280,00 €</b>
Fahrzeugfront, Stoßfänger vorne, gestaucht, erneuern + lackieren	1.280,00 €	1.280,00 €
<b>Felgen / Bereifung</b>	<b>830,00 €</b>	<b>830,00 €</b>
Fahrzeugfront, Windschutzscheibe, gerissen / eingerissen, erneuern	830,00 €	830,00 €
<b>Karosserie</b>	<b>120,00 €</b>	<b>120,00 €</b>
linke Seite, Tür vorne links, Delle, Smart Repair	120,00 €	120,00 €
<b>Lackierung</b>	<b>180,00 €</b>	<b>180,00 €</b>
Fahrzeugheck, Stoßfänger hinten, Kratzer, Smart Repair	180,00 €	180,00 €

**Bild 17**  
Fahrzeugfront Stoßfänger vorne gestaucht

**Bild 18**  
Fahrzeugfront Stoßfänger vorne gestaucht

**Bild 19**  
Fahrzeugfront Stoßfänger vorne gestaucht

**Bild 20**  
Fahrzeugfront Stoßfänger vorne gestaucht

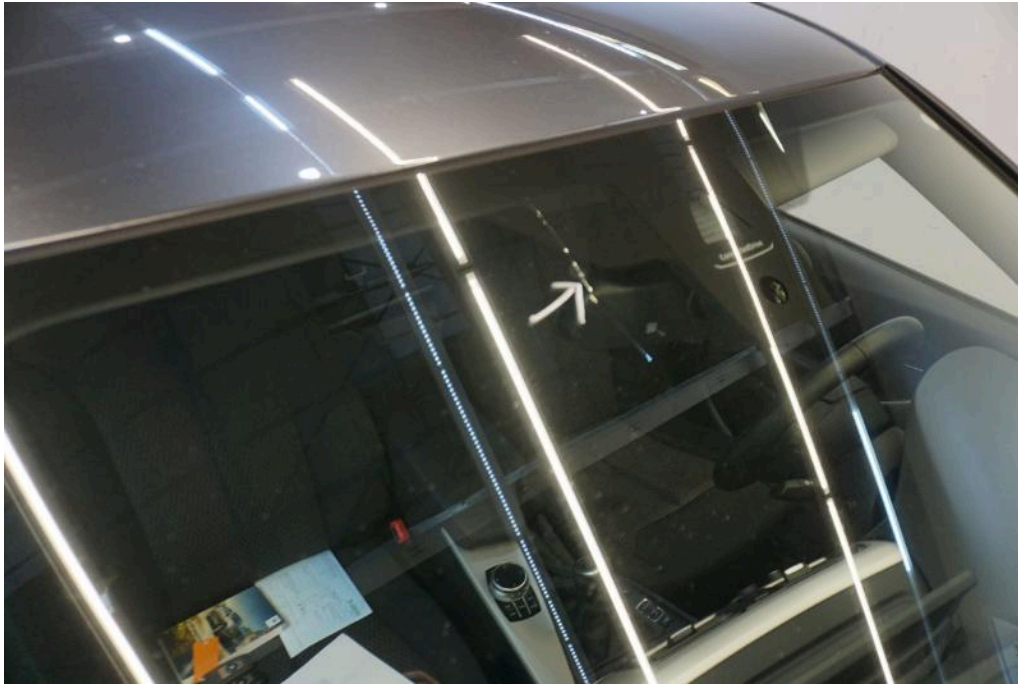
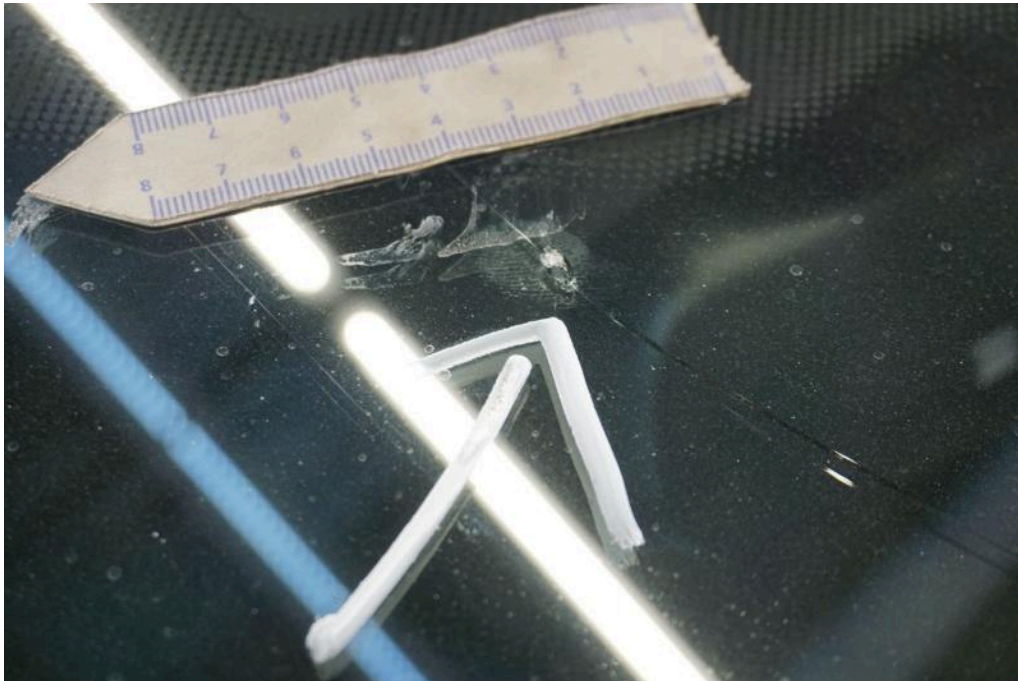
**Bild 21**  
Fahrzeugfront Windschutzscheibe gerissen / eingerissen

**Bild 22**  
Fahrzeugfront Windschutzscheibe gerissen / eingerissen

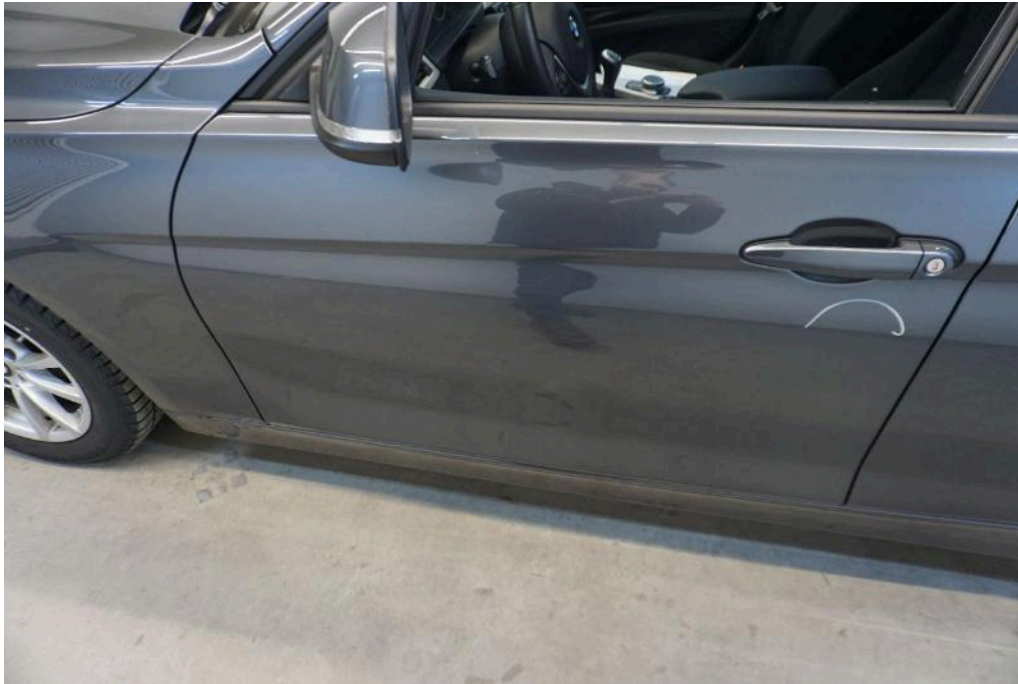
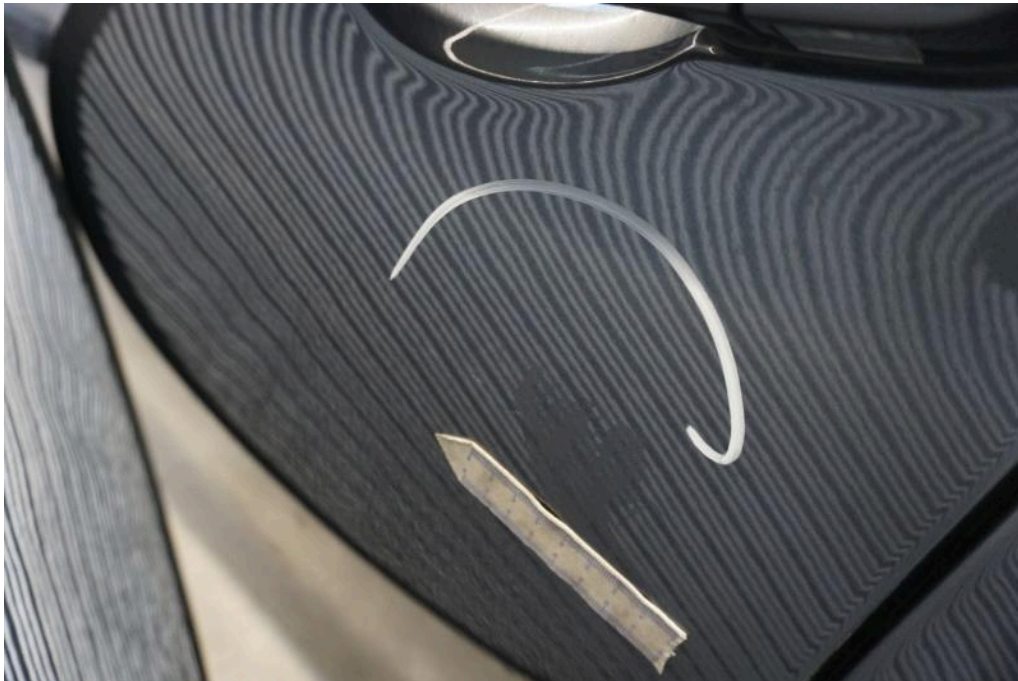
**Bild 23**  
linke Seite Tür vorne links Delle

**Bild 24**  
linke Seite Tür vorne links Delle

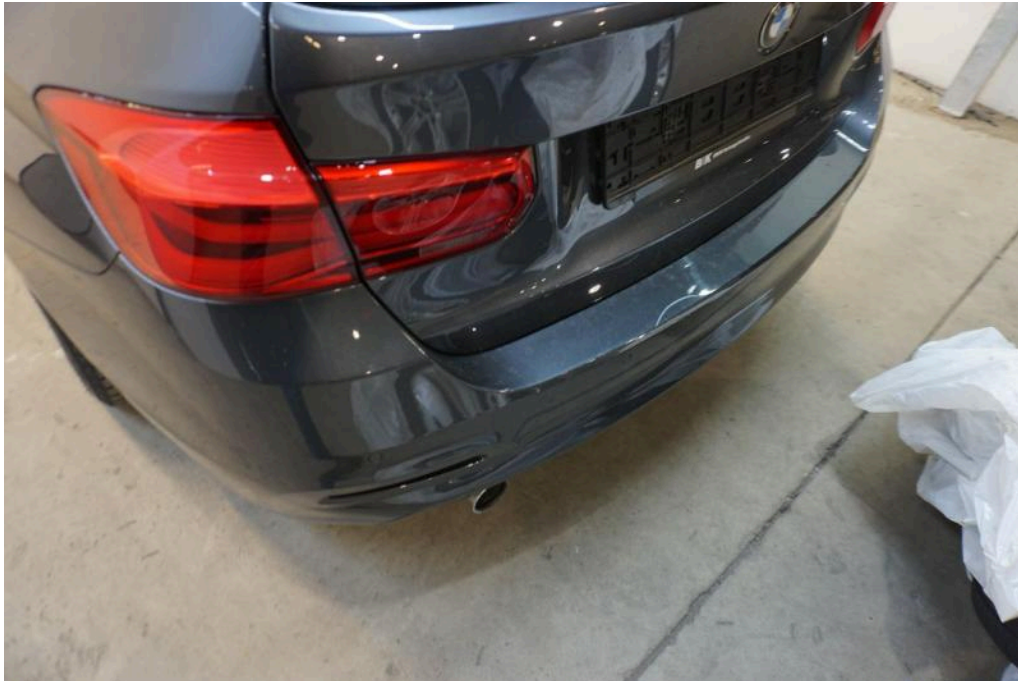
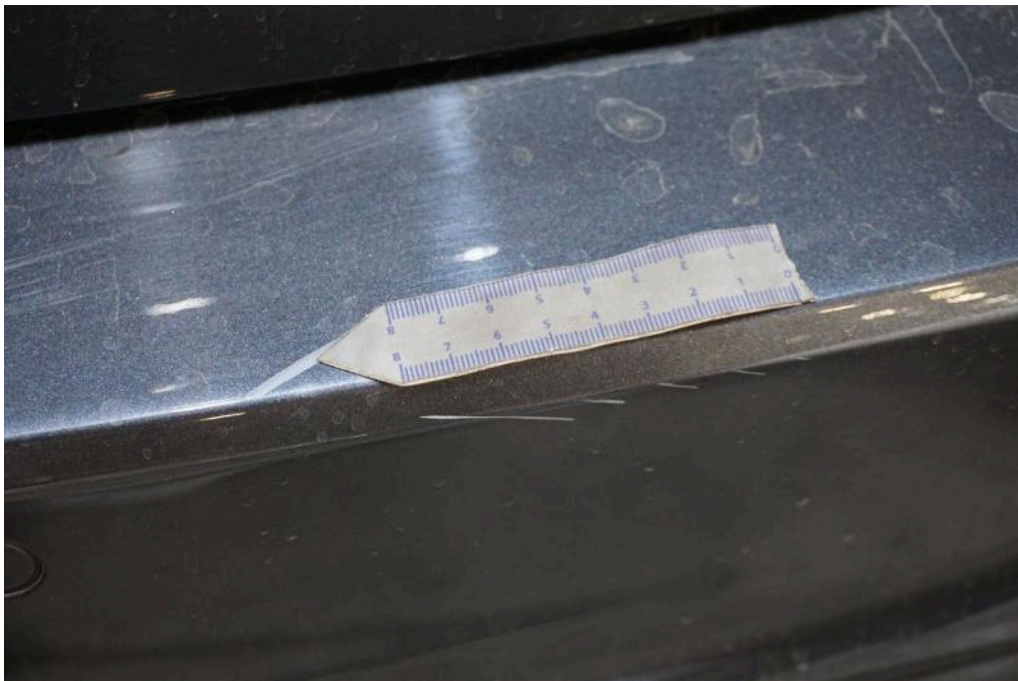
**Bild 25**  
Fahrzeugheck Stoßfänger hinten Kratzer

**Bild 26**  
Fahrzeugheck Stoßfänger hinten Kratzer
