Minderwertgutachten

Dokumentnummer: 1363321
Auftrag vom / Auftrag am: 16.11.2023 / 14:12 Uhr

Amtliches Kennzeichen:	UN-SW444	FIN:	W0VZT8EF7K1038015
HSN/TSN:	1844 / AHR	Fahrzeugart:	PKW
Aufbau:	Kombi	Hersteller:	Opel
Modell:	Insignia 1.6 CDTI Business INNOVATION (EURO 6d-TEM	Erstzulassung:	25.02.2019
Letztzulassung:	25.02.2019	Nächste HU (Hauptuntersuchung):	02.2024
Anzahl Türen:	5	Motorart:	Reihe
Emissionsgruppe:	Euro 6d - TEMP	Feinstaubplakette:	Grün
Leistung:	100,0 KW	Hubraum:	1598 ccm
Antriebsart:	Diesel OBD	Antriebskonzept:	Frontantrieb
Getriebeart:	Automatik	Anzahl Schaltstufen:	6
Laufleistung abgelesen:	147733 km	Laufleistung geschätzt:	147733 km

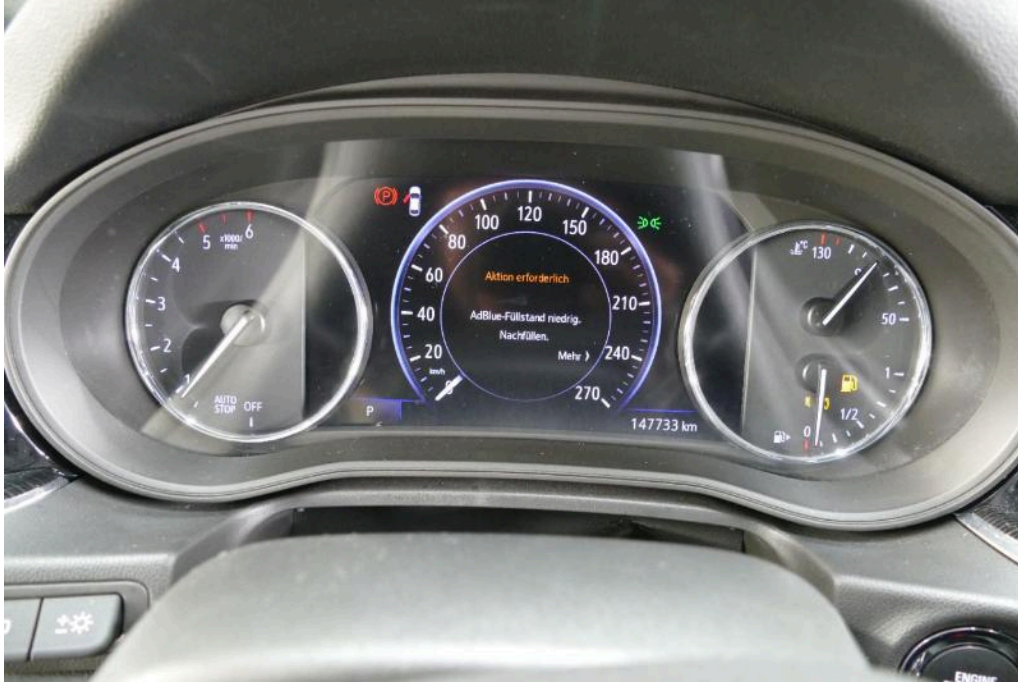
Fahrprobe:	nicht durchgeführt	Probelauf:	durchgeführt
Bemerkung Probelauf:	Motorkontrollleuchte ist an ADBLUE blinkt ADblue leer	Fahrzeugzustand:	verschmutzt
Sichtverhältnisse:	eingeschränkt	Fahrbereitschaft:	fahrfähig
Letzte Inspektion (Datum):	07.10.2022	Letzte Inspektion (km-Stand):	112536
Nächste Inspektion (Datum):	07.10.2023	Verkehrssicherheit:	Ja
Inspektion:	regelmäßig durchgeführt	Ölstand:	ausreichend
Kühlwasserstand:	ausreichend	Kraftstoffstand:	fast leer

Bild 19
Fahrzeug AdBlue Tank zu niedrig

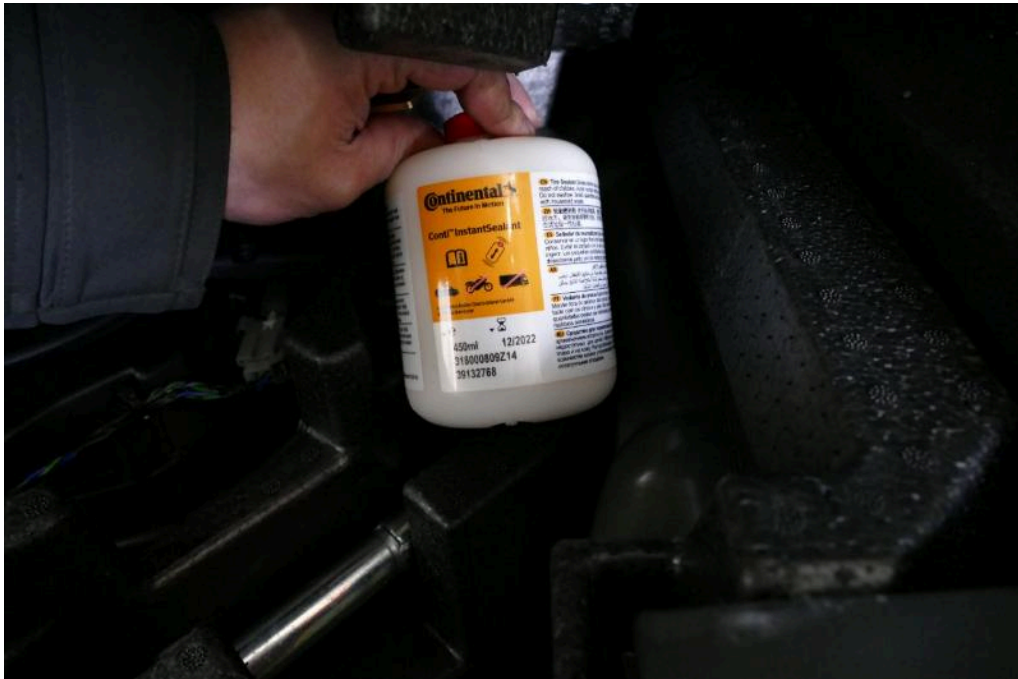
TireFit: Ja **TireFit Ablaufdatum:** 12.2022

Bild 20
Fahrzeugzubehör Tirefit abgelaufen

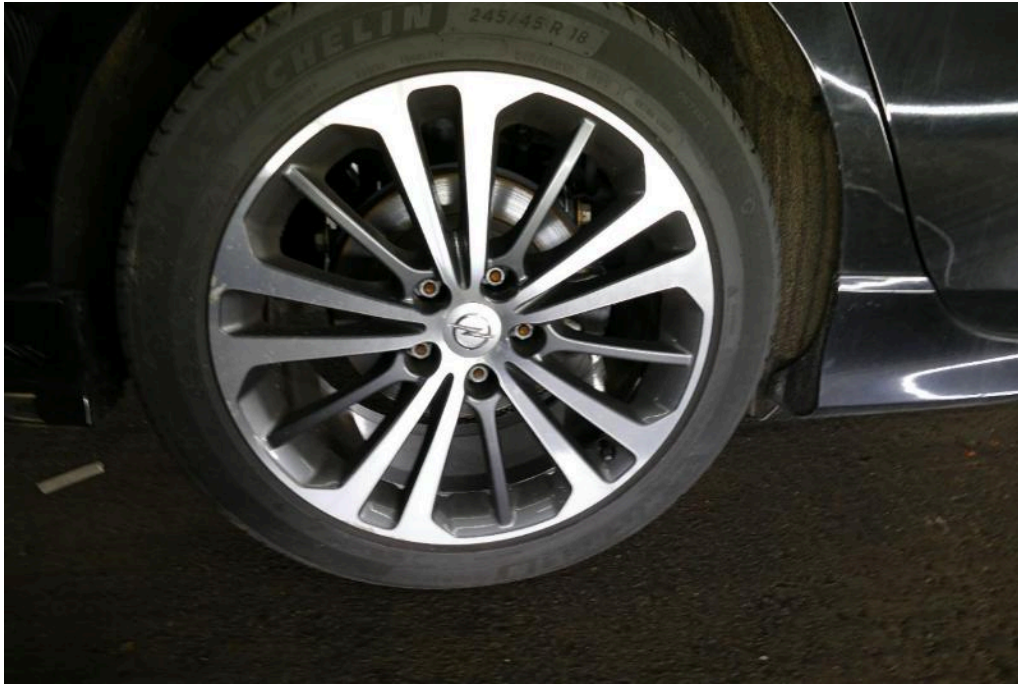
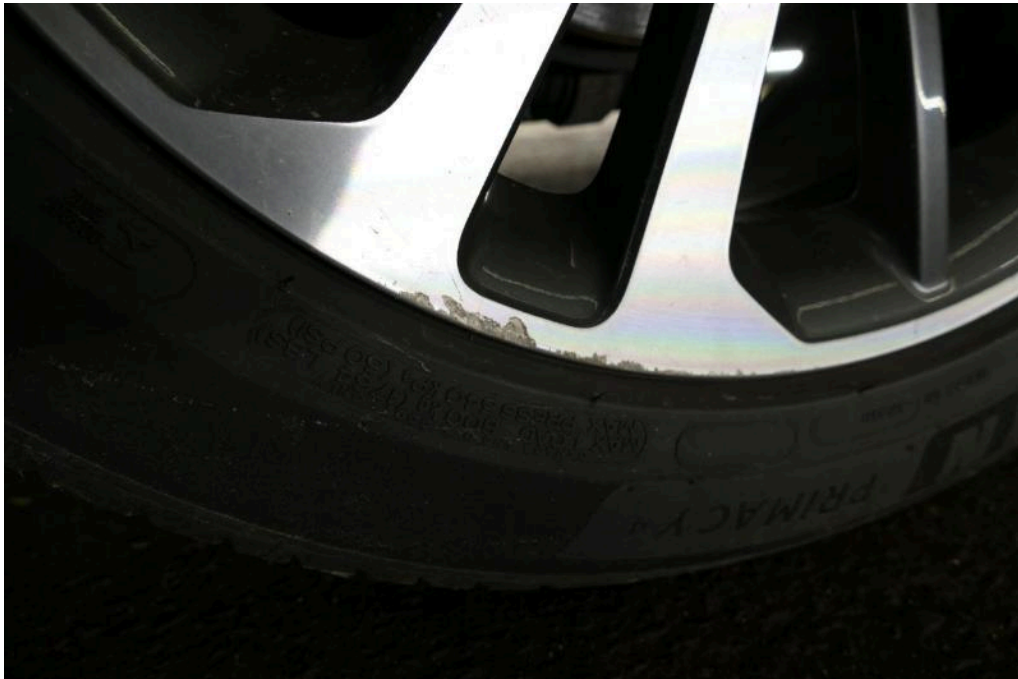
Bild 25
Hinterachse Felge hinten rechts Materialabtrag

Bild 26
Hinterachse Felge hinten rechts Materialabtrag

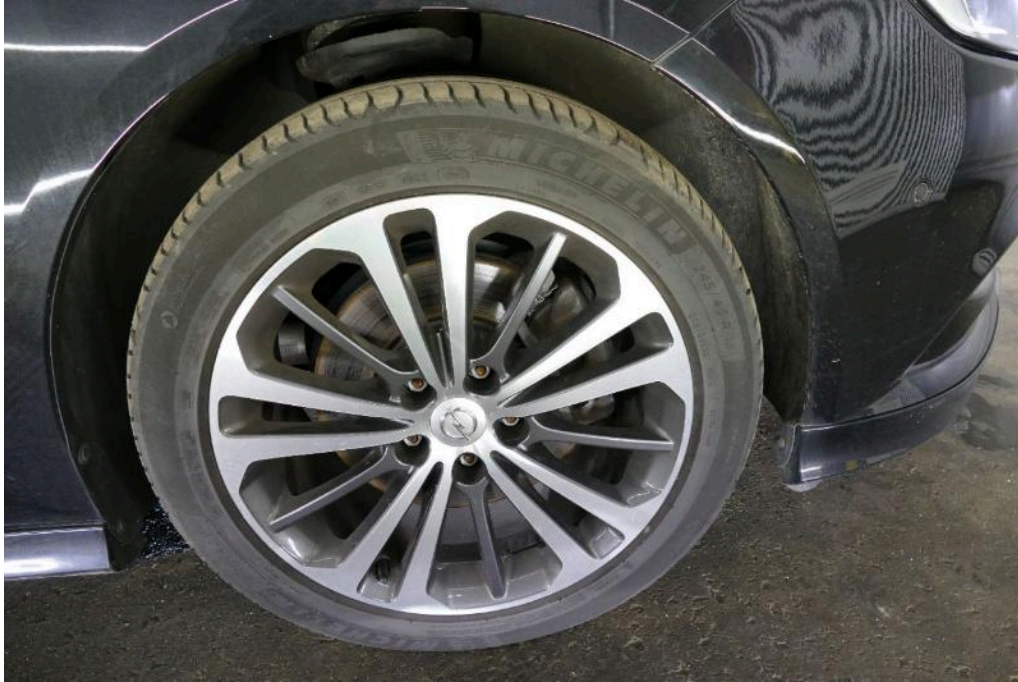
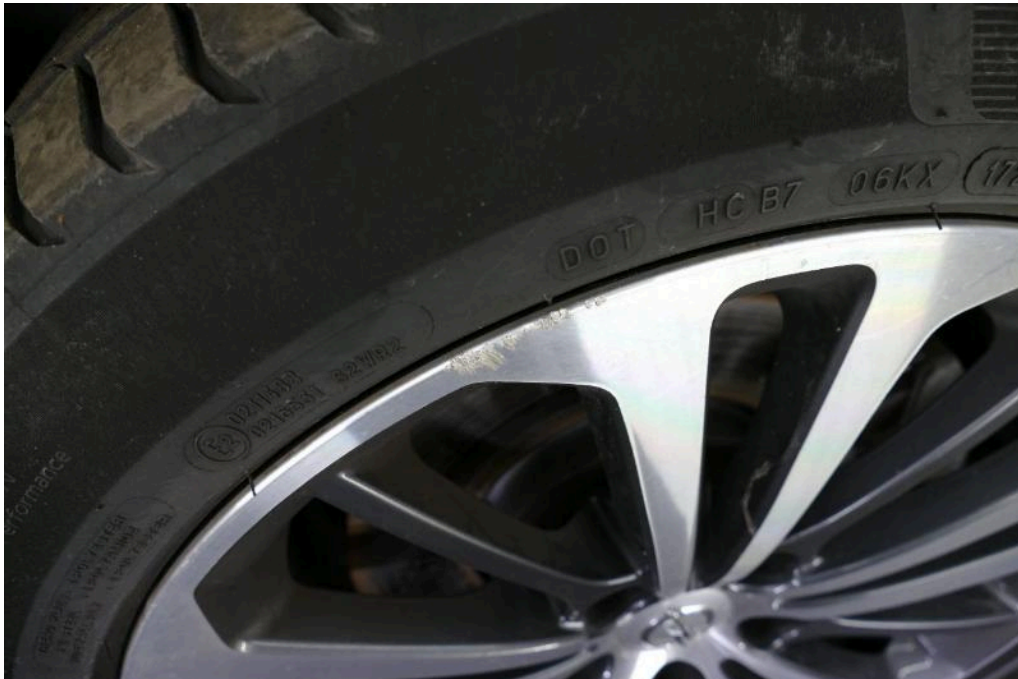
Bild 27
Vorderachse Felge vorne rechts Materialabtrag

Bild 28
Vorderachse Felge vorne rechts Materialabtrag

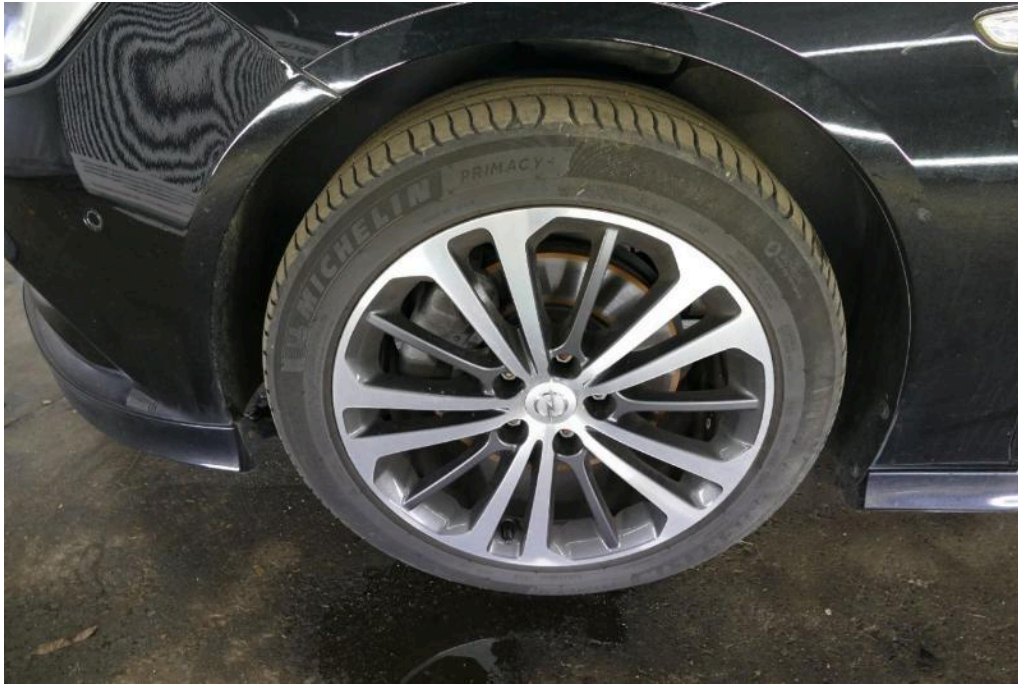
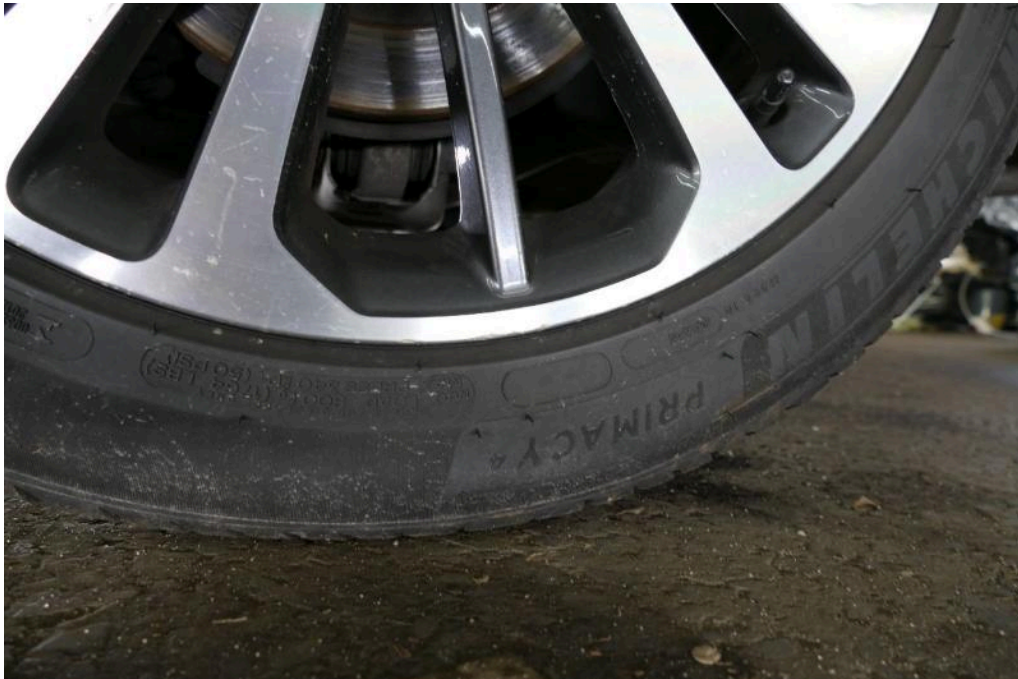
Bild 29
Vorderachse Felge vorne links Materialabtrag

Bild 30
Vorderachse Felge vorne links Materialabtrag

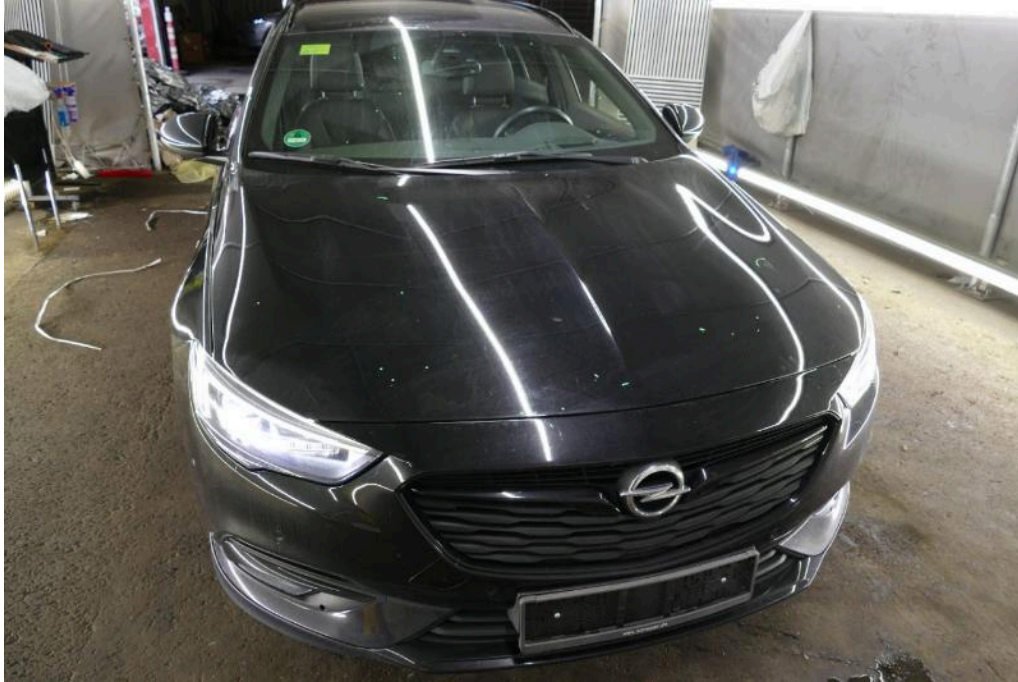
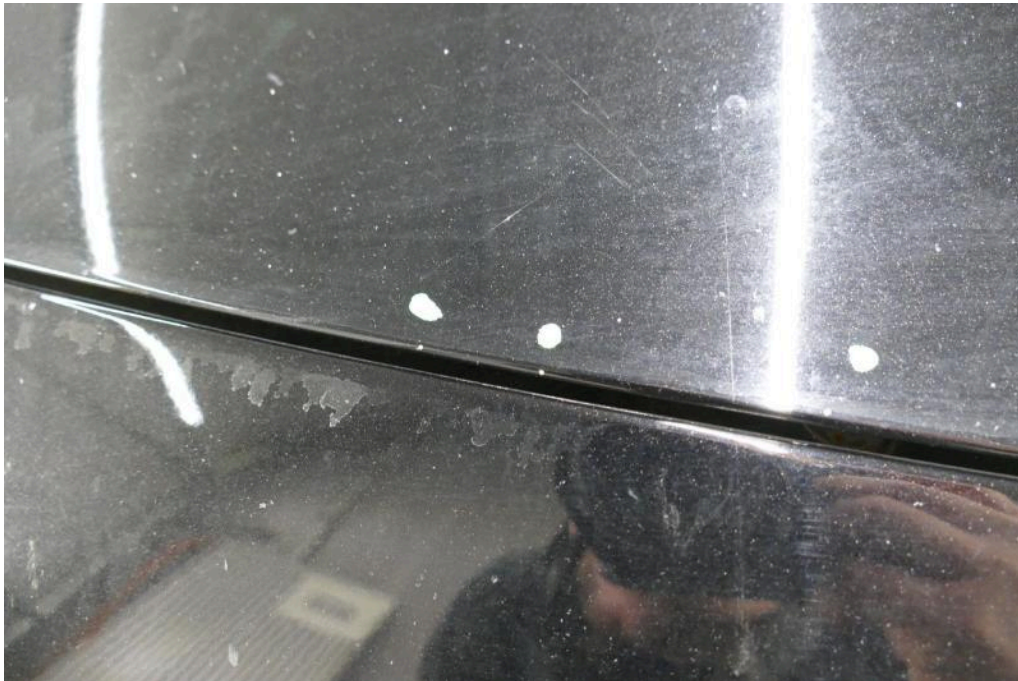
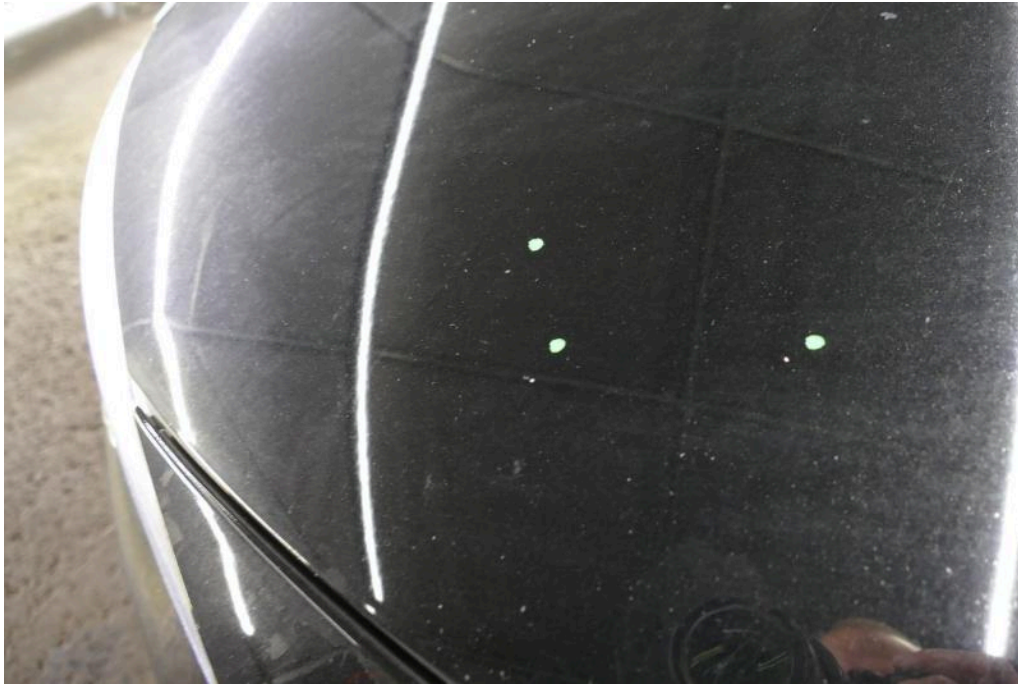
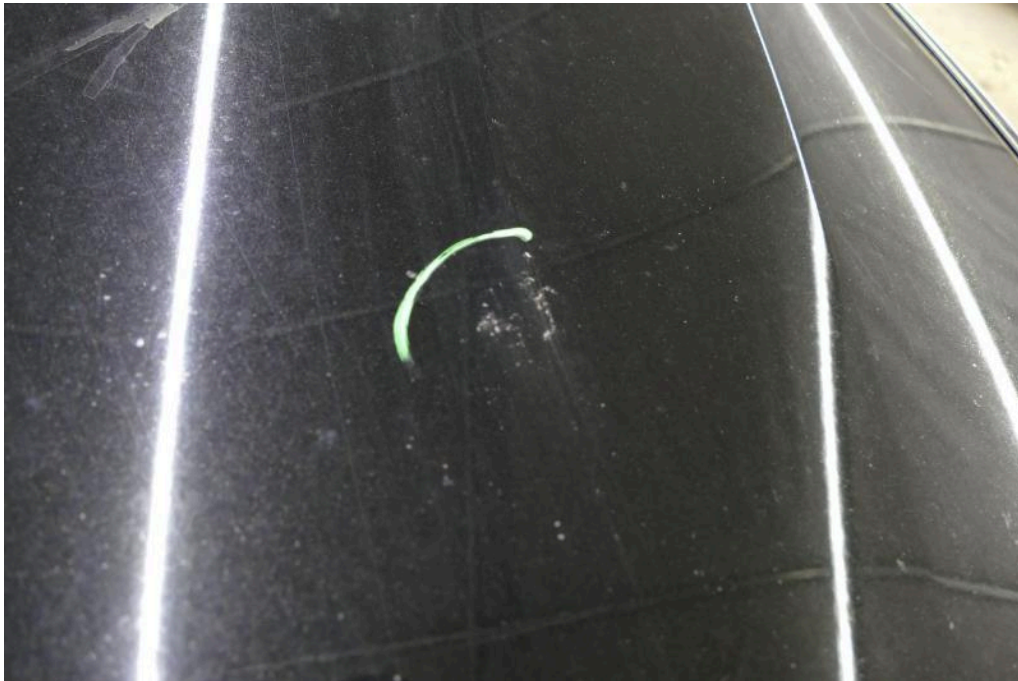
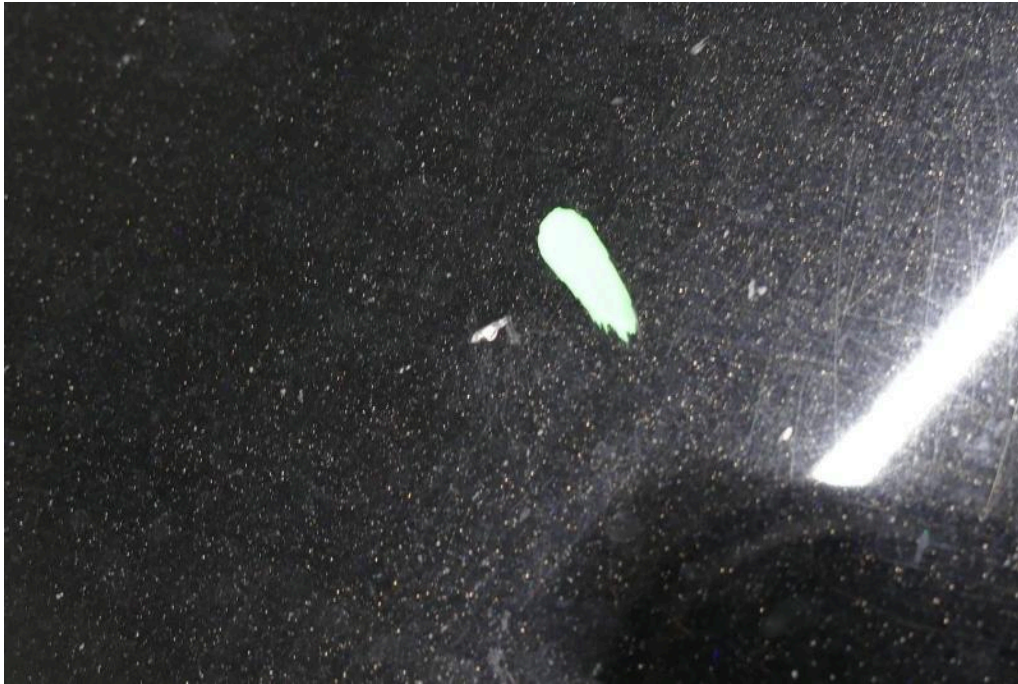
Bild 31
Fahrzeugfront Motorhaube Steinschläge/Vogelkotanhaftungen

Bild 32
Fahrzeugfront Motorhaube Steinschläge/Vogelkotanhaftungen

Bild 33
Fahrzeugfront Motorhaube Steinschläge/Vogelkotanhaftungen

Bild 34
Fahrzeugfront Motorhaube Steinschläge/Vogelkotanhaftungen

Bild 35
Fahrzeugfront Motorhaube Steinschläge/Vogelkotanhaftungen

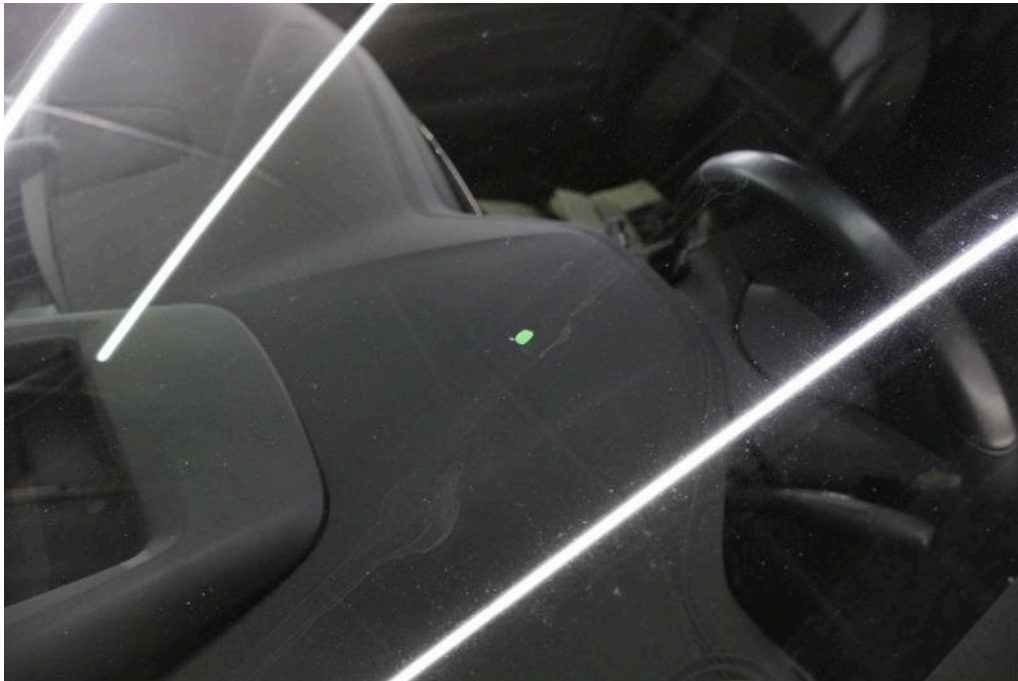
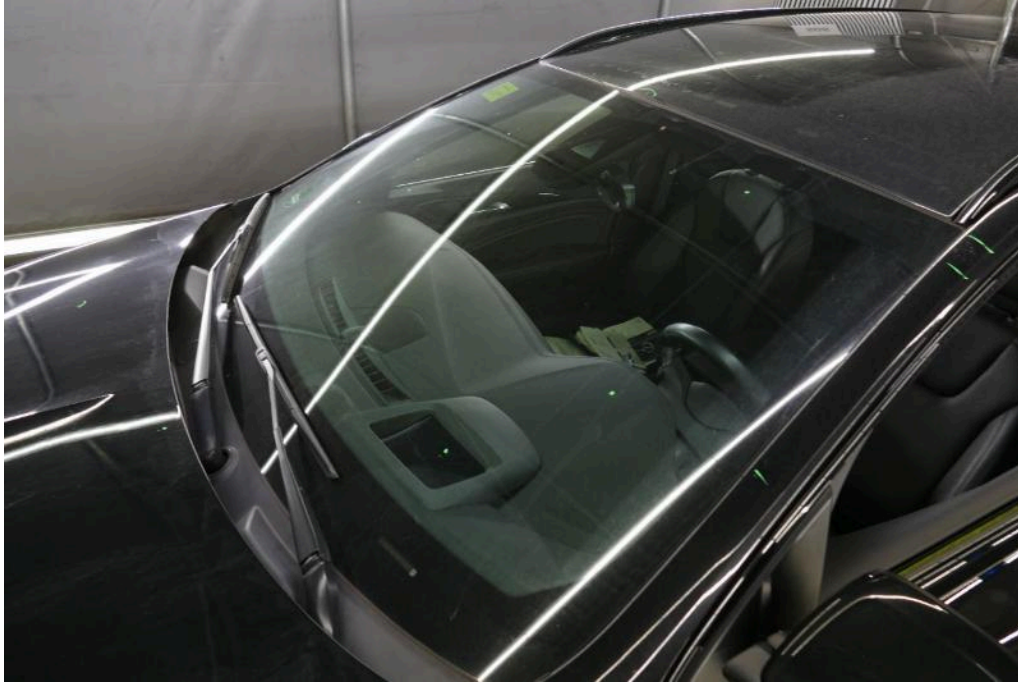
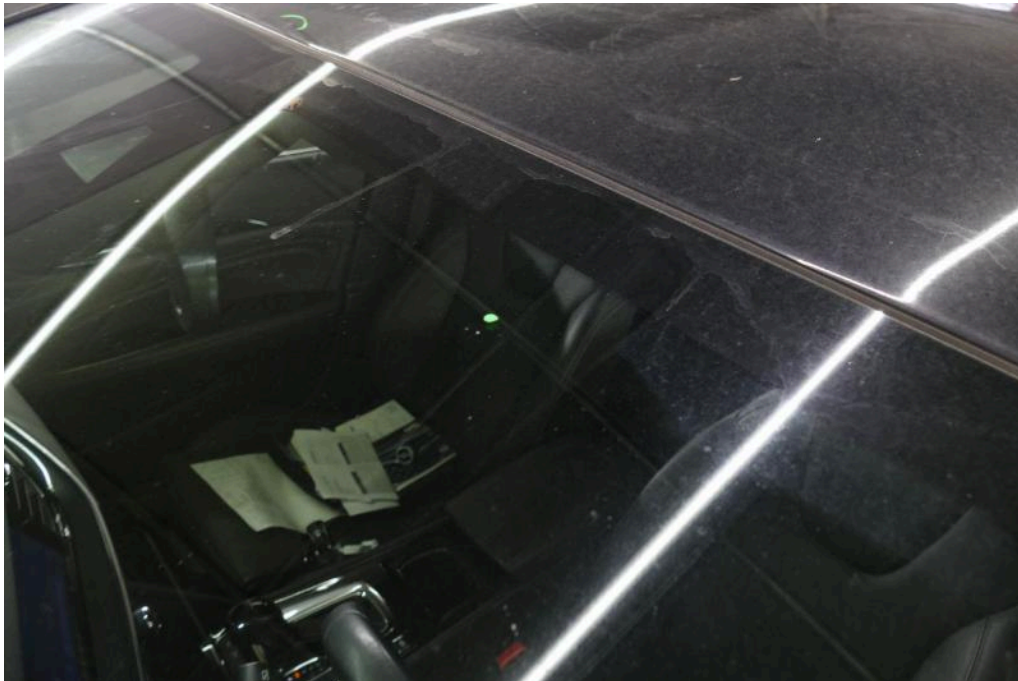
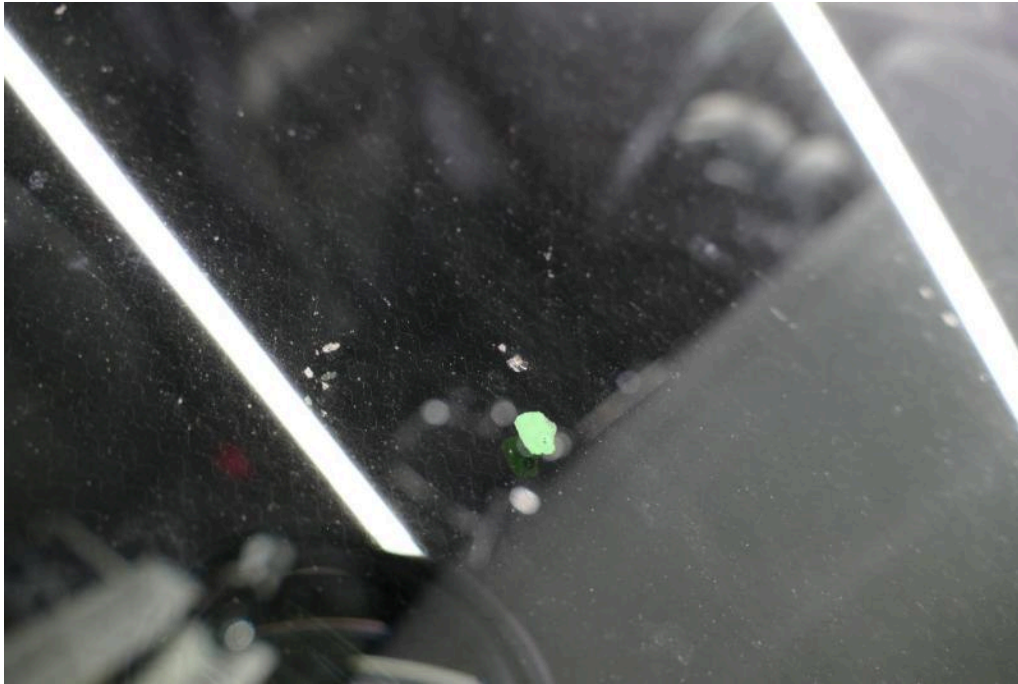
Bild 36
Fahrzeugfront Frontscheibe mit Regensensor Steinschlag / -schläge

Bild 37
Fahrzeugfront Frontscheibe mit Regensensor Steinschlag / -schläge

Bild 38
Fahrzeugfront Frontscheibe mit Regensensor Steinschlag / -schläge

Bild 63
Fahrzeugfront Frontscheibe mit Regensensor Steinschlag / -schläge

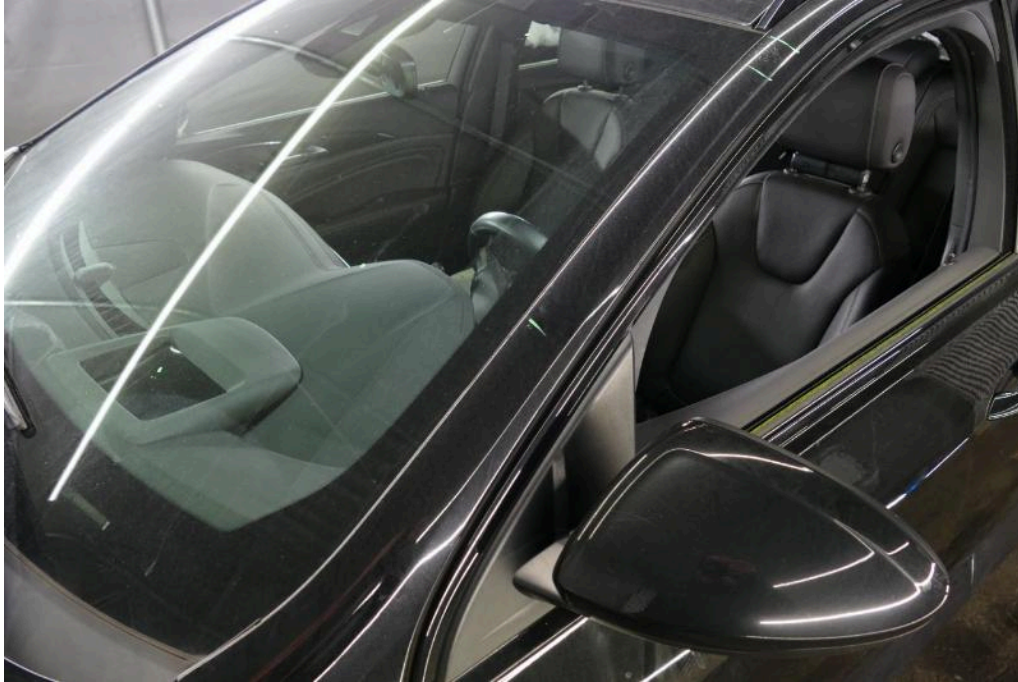
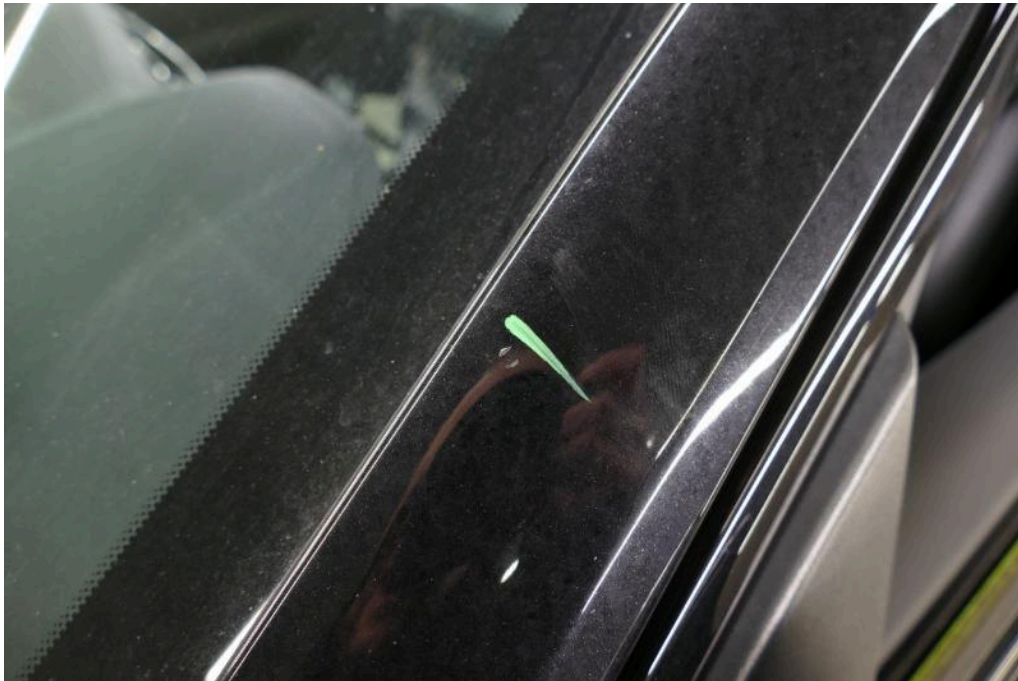
Bild 39
linke Seite A-Säule links Steinschlag/Vogelkotanhaftung Steinschlag

Bild 40
linke Seite A-Säule links Steinschlag/Vogelkotanhaftung Steinschlag

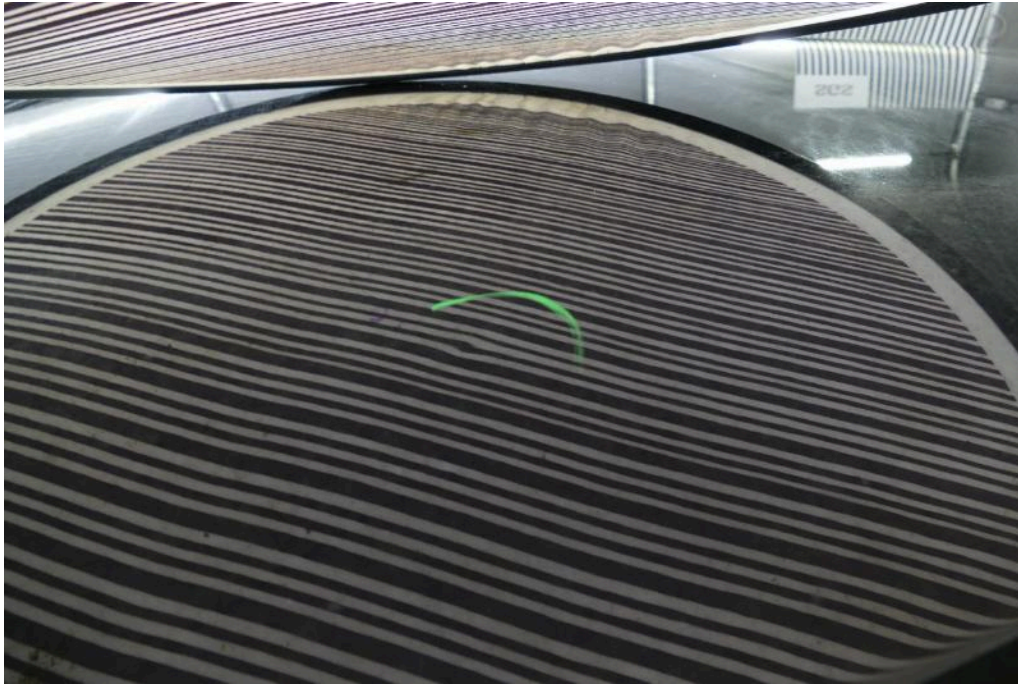
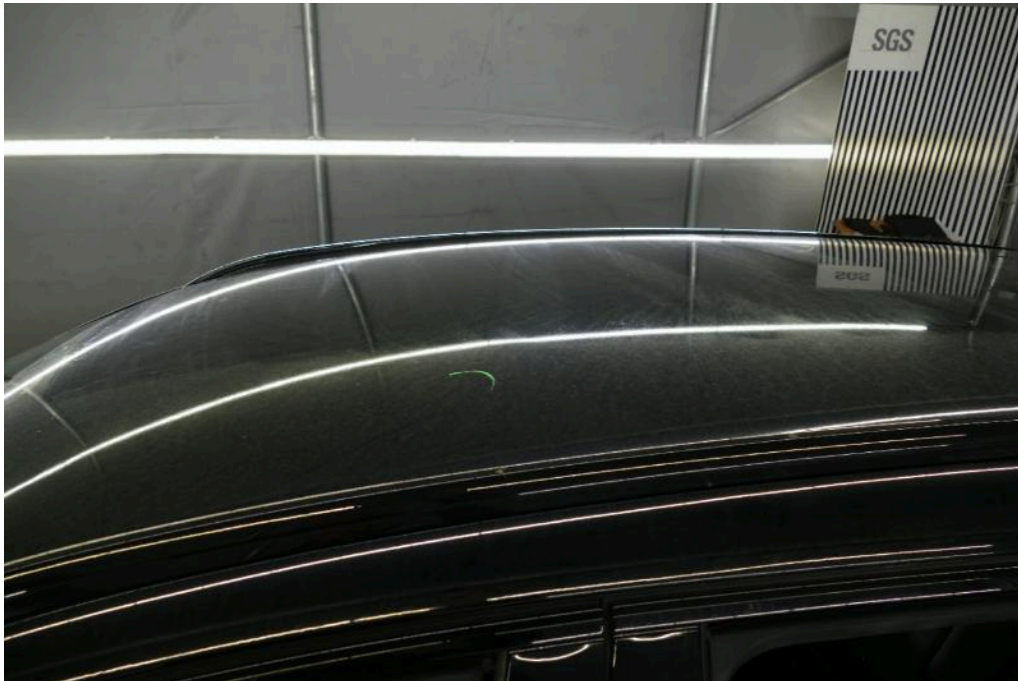
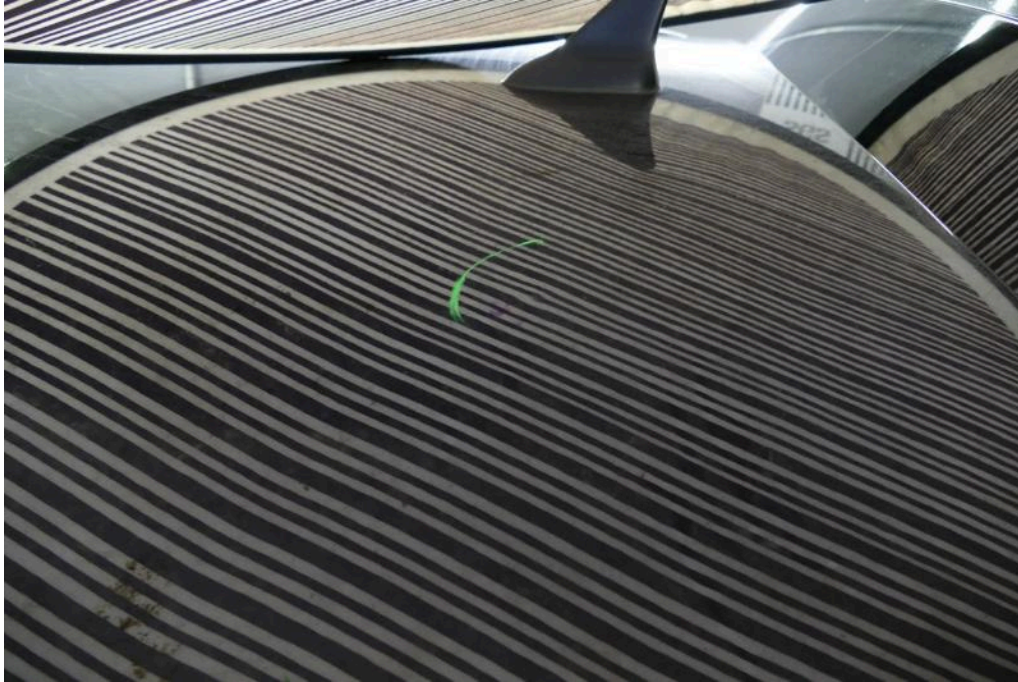
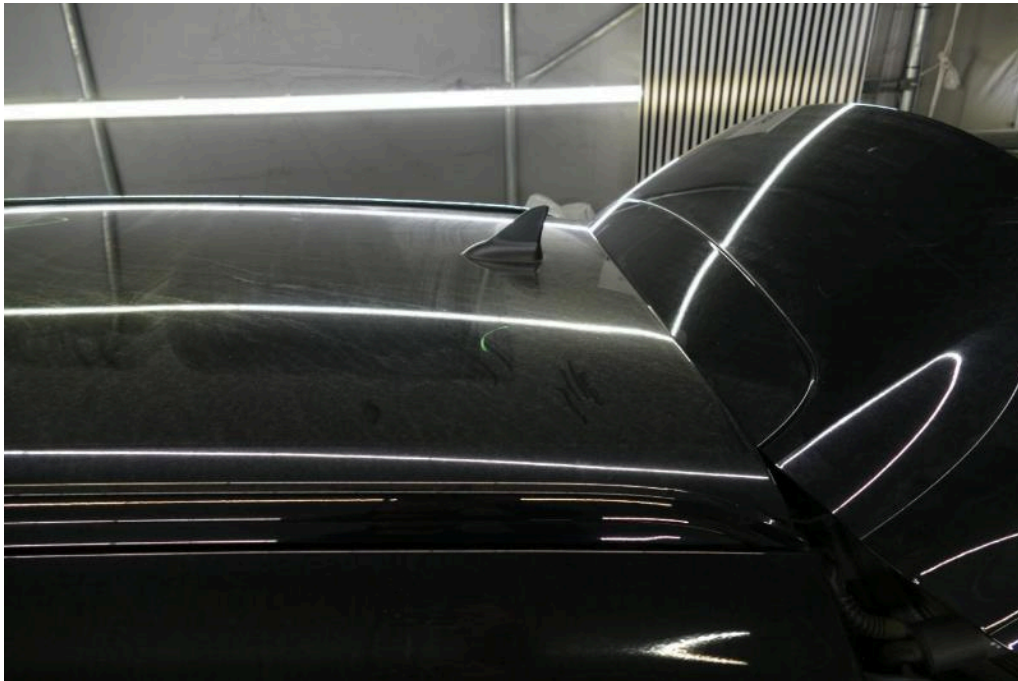
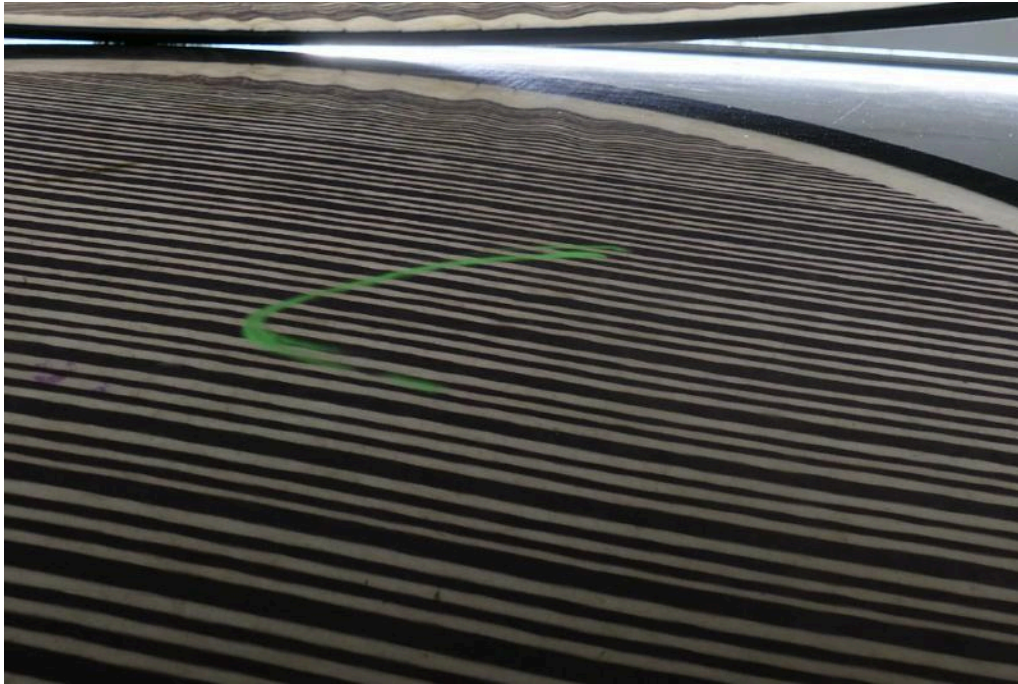
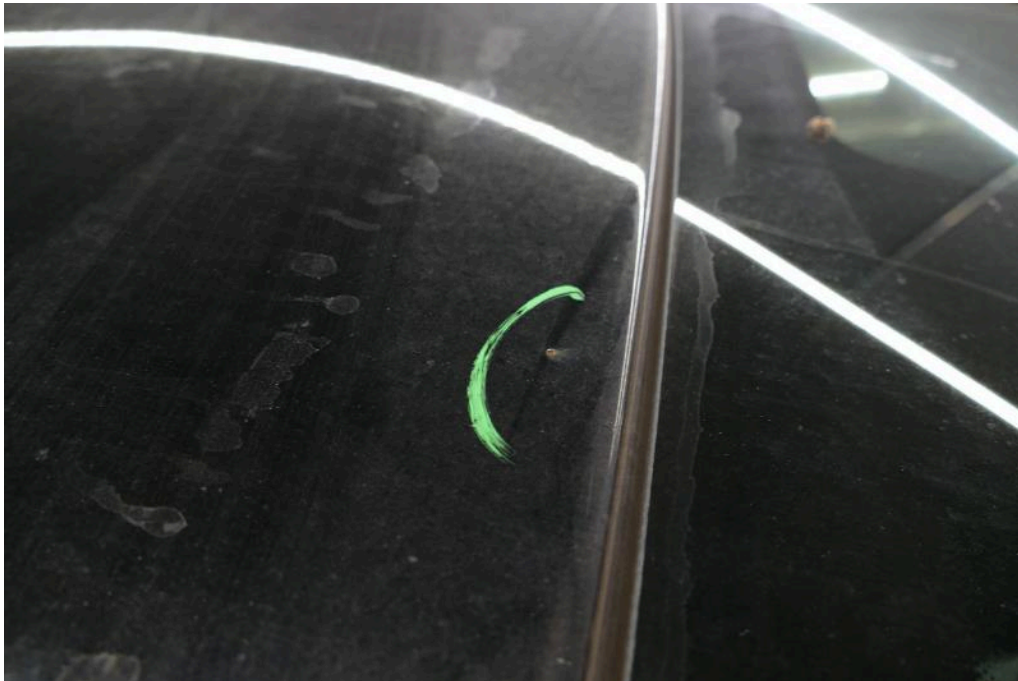
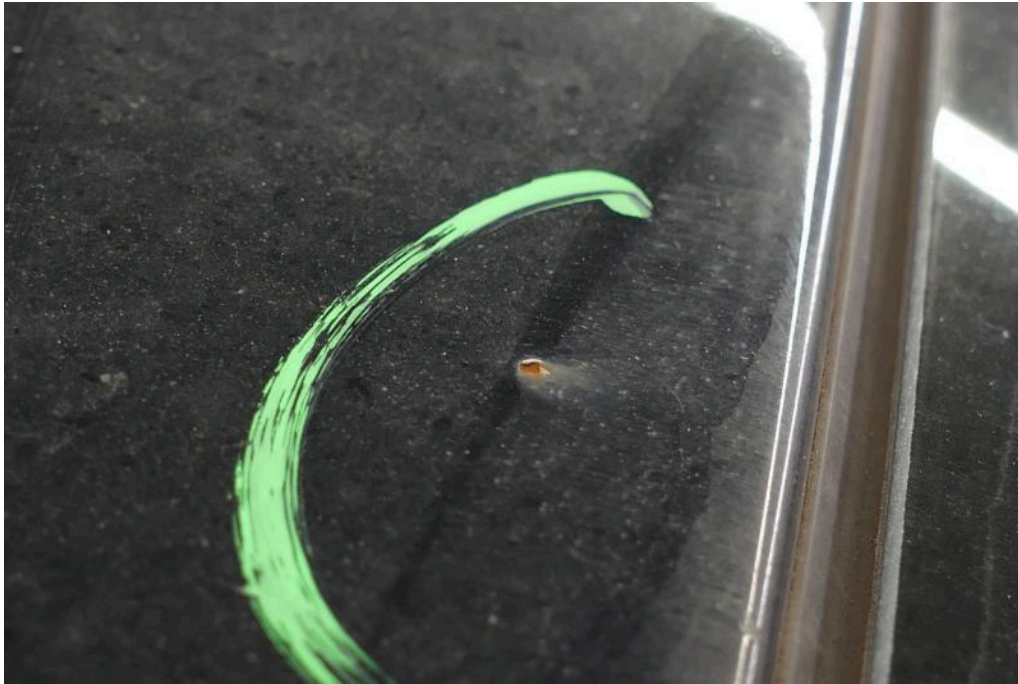
Bild 41
Dach Dachhaut Dellen/Vogelkotanhaftungen/Steinschlag

Bild 42
Dach Dachhaut Dellen/Vogelkotanhaftungen/Steinschlag

Bild 43
Dach Dachhaut Dellen/Vogelkotanhaftungen/Steinschlag

Bild 44
Dach Dachhaut Dellen/Vogelkotanhaftungen/Steinschlag

Bild 47
Dach Dachhaut Dellen/Vogelkotanhaftungen/Steinschlag

Bild 64
Dach Dachhaut Dellen/Vogelkotanhaftungen/Steinschlag

Bild 65
Dach Dachhaut Dellen/Vogelkotanhaftungen/Steinschlag

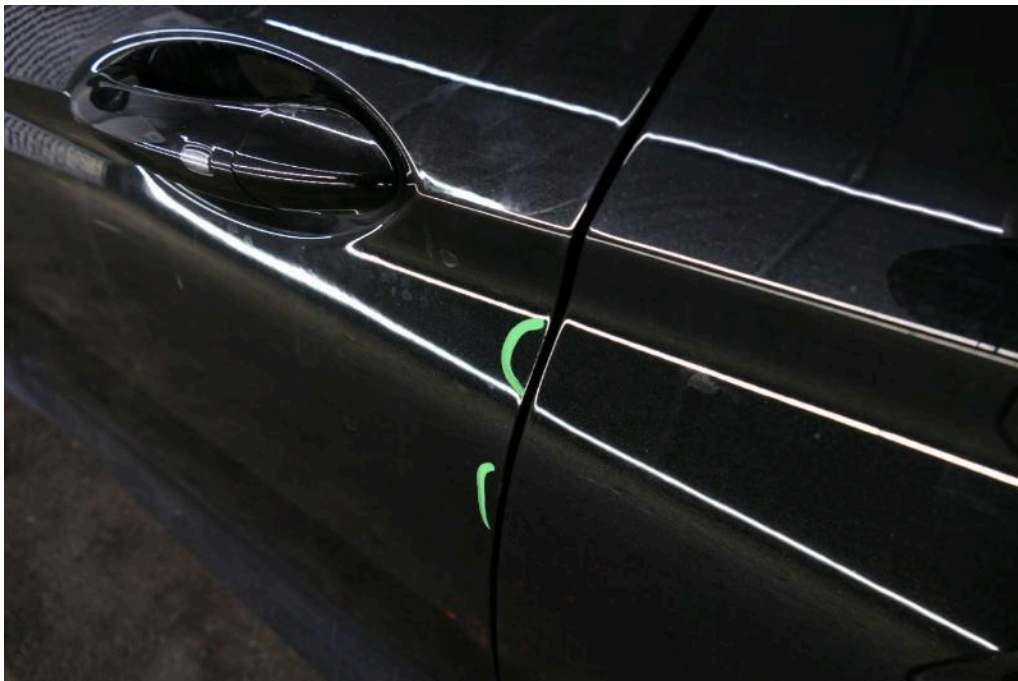
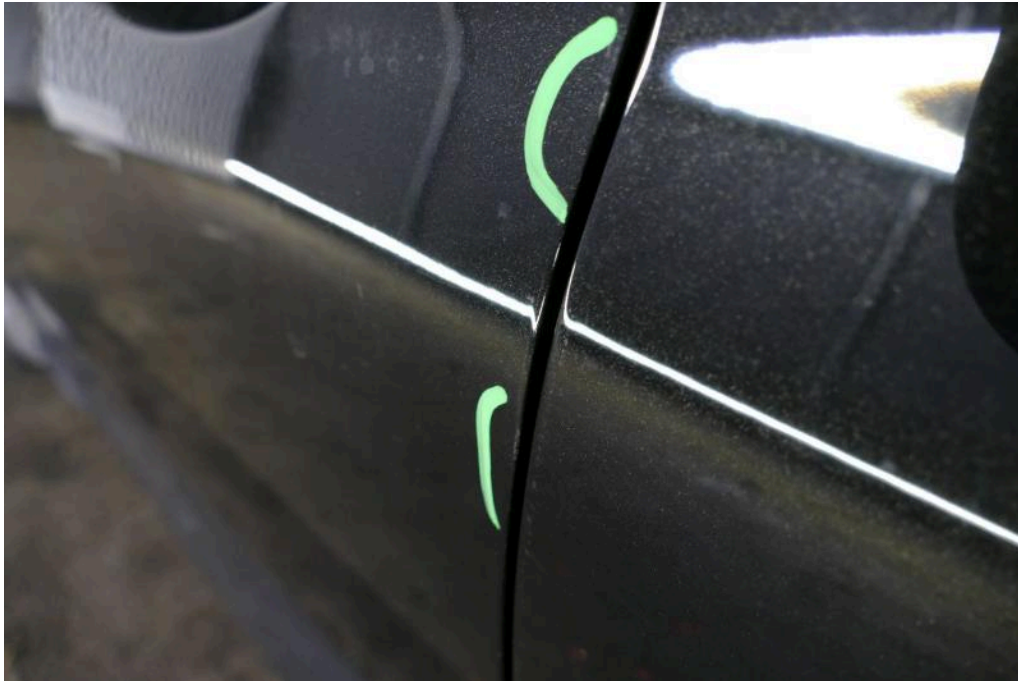
Gemessenes Bauteil	Gemessene Lackschichtdicke (µm)
Tür vorne links	201
Seitenwand hinten links	381

Bild 48
linke Seite Tür vorne links angestoßen

Bild 49
linke Seite Tür vorne links angestoßen

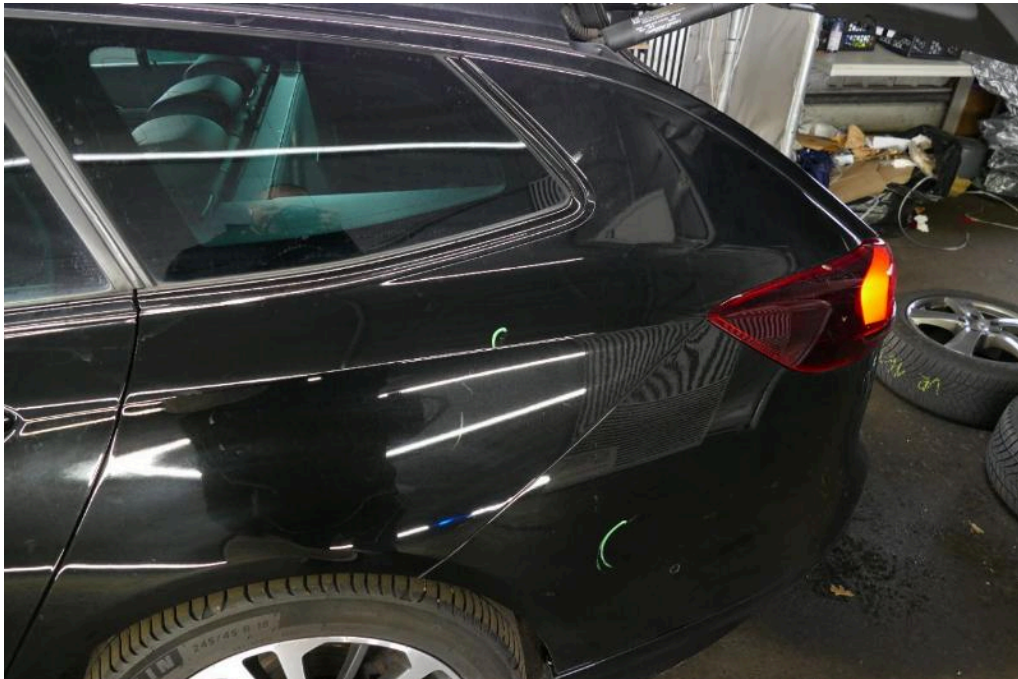
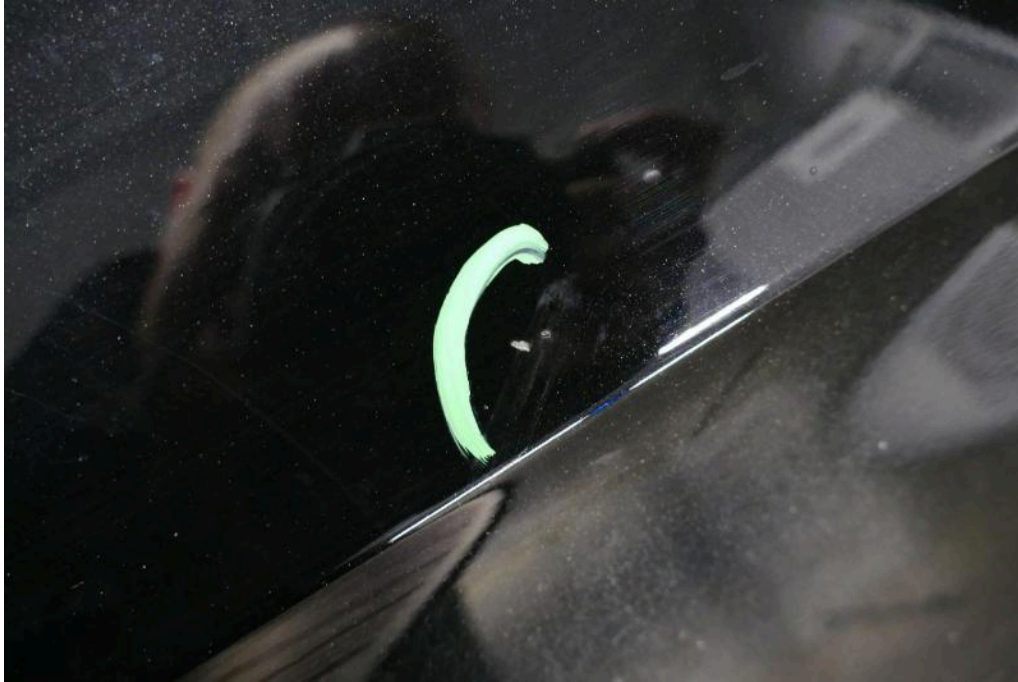
linke Seite, Seitenwand hinten links, Kratzer, Smart Repair	30,00 €	30,00 €
Fahrzeugheck, Stoßfänger hinten, Staubeinschlüsse/ punktuelle Lackschäden/ Spaltmaßveränderung rechts, aus- und einbauen + lackieren	530,00 €	320,00 €
rechte Seite, Tür hinten rechts, Kratzer, Smart Repair	60,00 €	60,00 €
rechte Seite, A-Säule, Steinschlag / -schläge, Smart Repair	30,00 €	30,00 €
Verglasung	1.030,00 €	1.030,00 €
Fahrzeugfront, Frontscheibe mit Regensensor, Steinschlag / -schläge, erneuern	1.030,00 €	1.030,00 €
Karosserie	370,00 €	370,00 €
Dach, Dachhaut, Dellen/Vogelkotanhaftungen/Steinschlag, Smart Repair	250,00 €	250,00 €
rechte Seite, Türeinstieg hinten rechts, Delle, Smart Repair	120,00 €	120,00 €
Anbauteile	50,00 €	50,00 €
Fahrzeugheck, Stoßfängerspoiler hinten, Rechtsseitig gelöst, instandsetzen - Kostenerweiterung möglich	50,00 €	50,00 €
Innenraum / Kofferraum	425,00 €	425,00 €
Innenraum, Kofferraumverkleidung links, verkratzt, erneuern	85,00 €	85,00 €

Bild 50
linke Seite Seitenwand hinten links Kratzer

Bild 51
linke Seite Seitenwand hinten links Kratzer
