Minderwertgutachten

Dokumentnummer: 1363321
Auftrag vom / Auftrag am: 16.11.2023 / 14:12 Uhr

Amtliches Kennzeichen:	UN-SW444	FIN:	W0VZT8EF7K1038015
HSN/TSN:	1844 / AHR	Fahrzeugart:	PKW
Aufbau:	Kombi	Hersteller:	Opel
Modell:	Insignia 1.6 CDTI Business INNOVATION (EURO 6d-TEM	Erstzulassung:	25.02.2019
Letztzulassung:	25.02.2019	Nächste HU (Hauptuntersuchung):	02.2024
Anzahl Türen:	5	Motorart:	Reihe
Emissionsgruppe:	Euro 6d - TEMP	Feinstaubplakette:	Grün
Leistung:	100,0 KW	Hubraum:	1598 ccm
Antriebsart:	Diesel OBD	Antriebskonzept:	Frontantrieb
Getriebeart:	Automatik	Anzahl Schaltstufen:	6
Laufleistung abgelesen:	147733 km	Laufleistung geschätzt:	147733 km

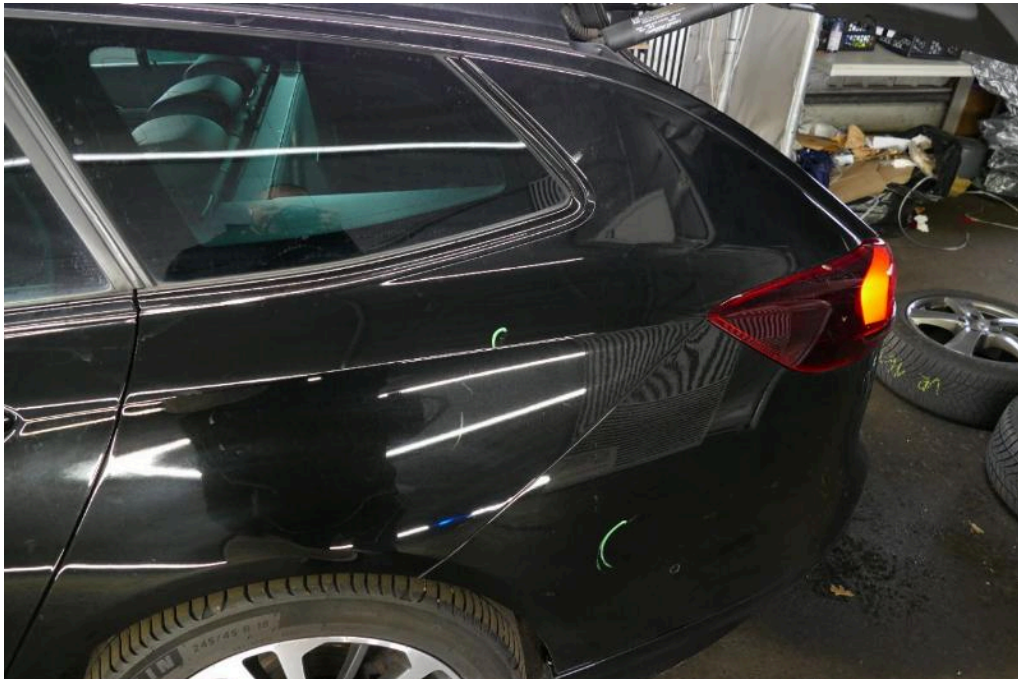
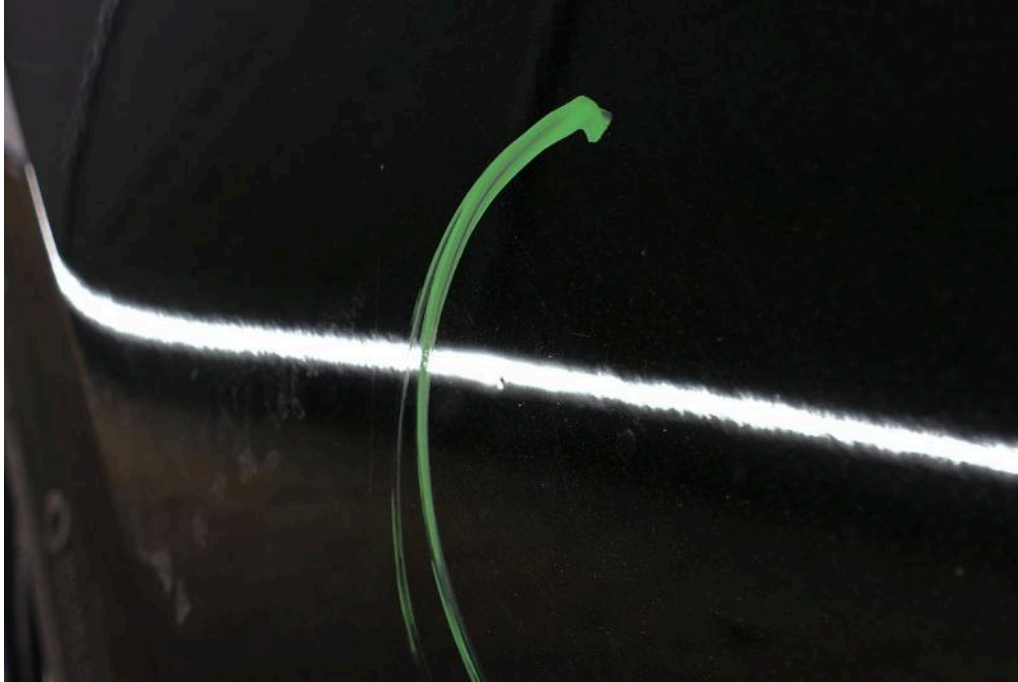
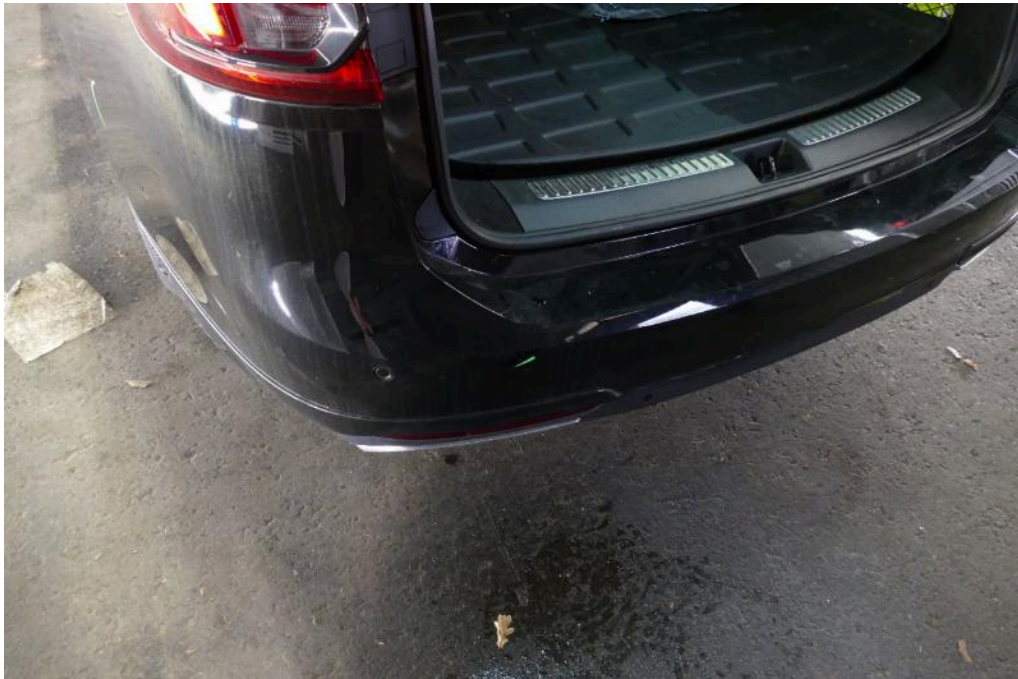
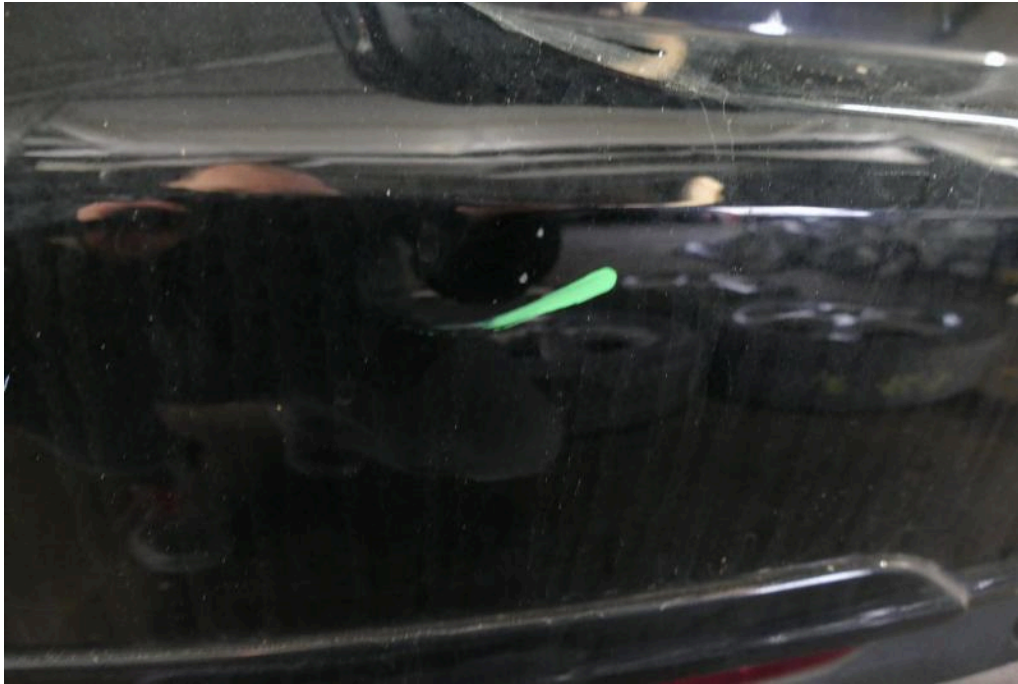
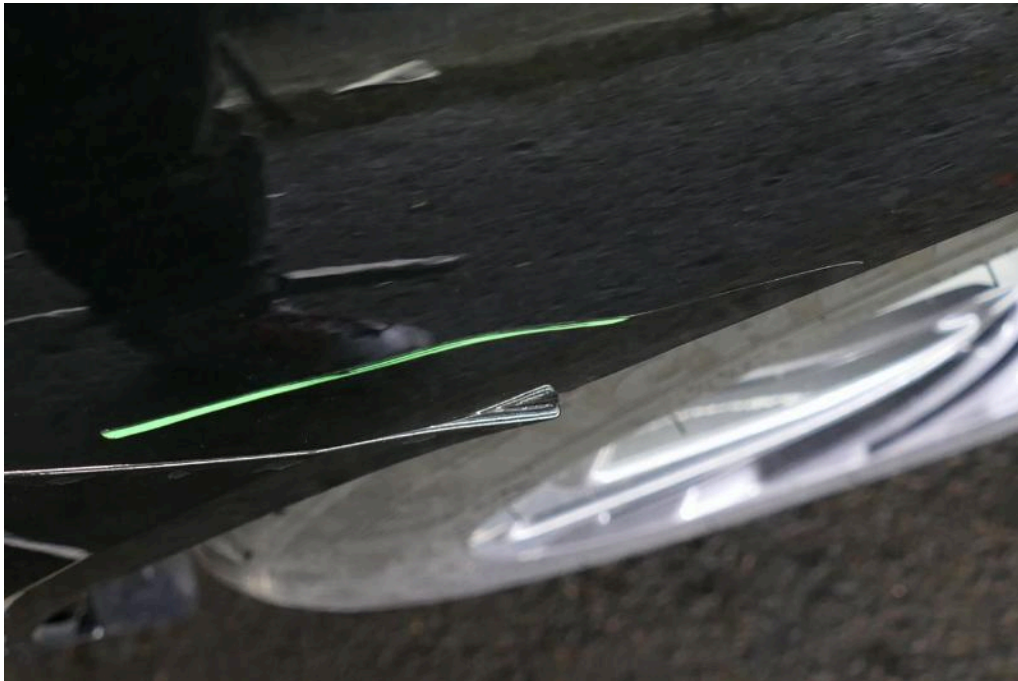
linke Seite, Seitenwand hinten links, Kratzer, Smart Repair	30,00 €	30,00 €
Fahrzeugheck, Stoßfänger hinten, Staubeinschlüsse/ punktuelle Lackschäden/ Spaltmaßveränderung rechts, aus- und einbauen + lackieren	530,00 €	320,00 €
rechte Seite, Tür hinten rechts, Kratzer, Smart Repair	60,00 €	60,00 €
rechte Seite, A-Säule, Steinschlag / -schläge, Smart Repair	30,00 €	30,00 €
Verglasung	1.030,00 €	1.030,00 €
Fahrzeugfront, Frontscheibe mit Regensensor, Steinschlag / -schläge, erneuern	1.030,00 €	1.030,00 €
Karosserie	370,00 €	370,00 €
Dach, Dachhaut, Dellen/Vogelkotanhaftungen/Steinschlag, Smart Repair	250,00 €	250,00 €
rechte Seite, Türeinstieg hinten rechts, Delle, Smart Repair	120,00 €	120,00 €
Anbauteile	50,00 €	50,00 €
Fahrzeugheck, Stoßfängerspoiler hinten, Rechtsseitig gelöst, instandsetzen - Kostenerweiterung möglich	50,00 €	50,00 €
Innenraum / Kofferraum	425,00 €	425,00 €
Innenraum, Kofferraumverkleidung links, verkratzt, erneuern	85,00 €	85,00 €

Bild 52
Fahrzeugheck Stoßfänger hinten Staubeinschlüsse/ punktuelle Lackschäden/Spaltmaßveränderung rechts

Bild 53
Fahrzeugheck Stoßfänger hinten Staubeinschlüsse/ punktuelle Lackschäden/Spaltmaßveränderung rechts

Bild 54
Fahrzeugheck Stoßfänger hinten Staubeinschlüsse/ punktuelle Lackschäden/Spaltmaßveränderung rechts

Bild 55
Fahrzeugheck Stoßfänger hinten Staubeinschlüsse/ punktuelle Lackschäden/Spaltmaßveränderung rechts

Bild 56
Fahrzeugheck Stoßfänger hinten Staubeinschlüsse/ punktuelle Lackschäden/Spaltmaßveränderung rechts

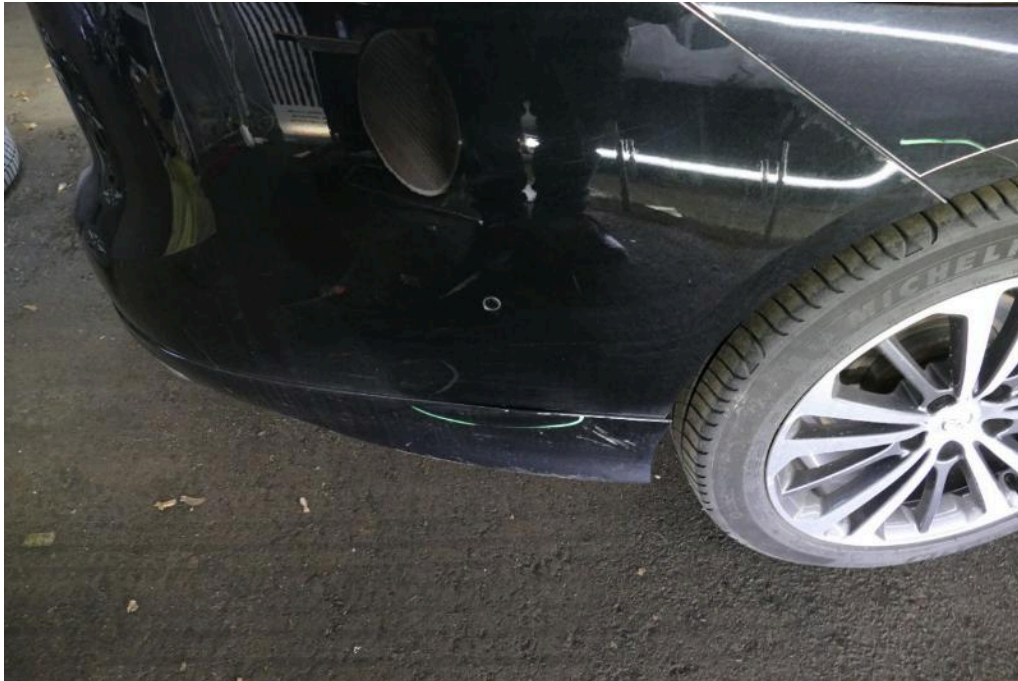
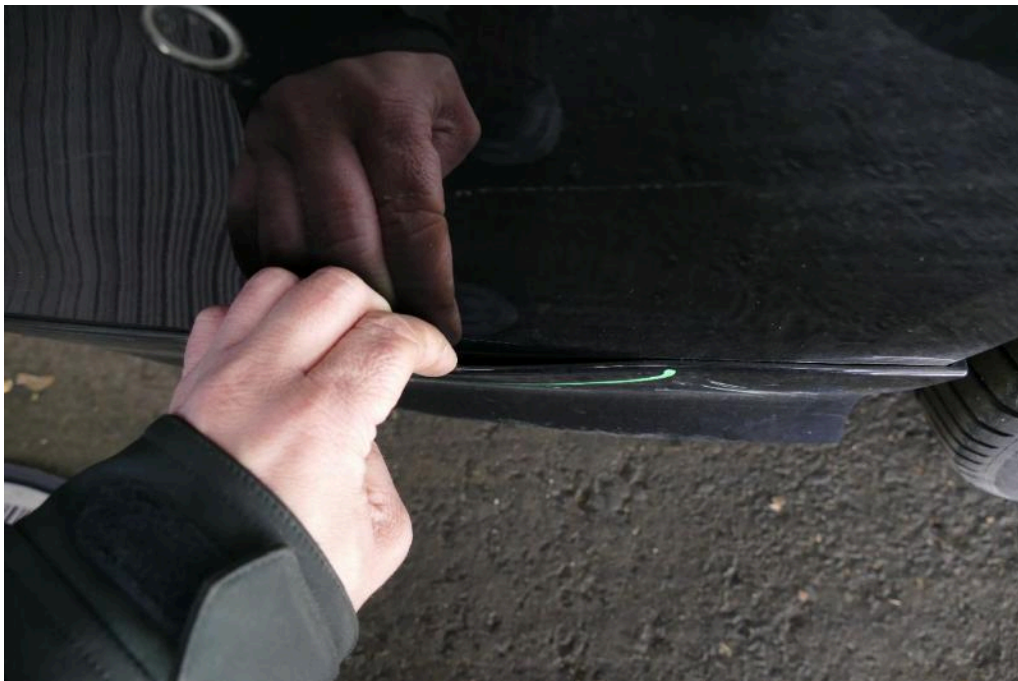
Bild 57
Fahrzeugheck Stoßfängerspoiler hinten Rechtsseitig gelöst

Bild 58
Fahrzeugheck Stoßfängerspoiler hinten Rechtsseitig gelöst

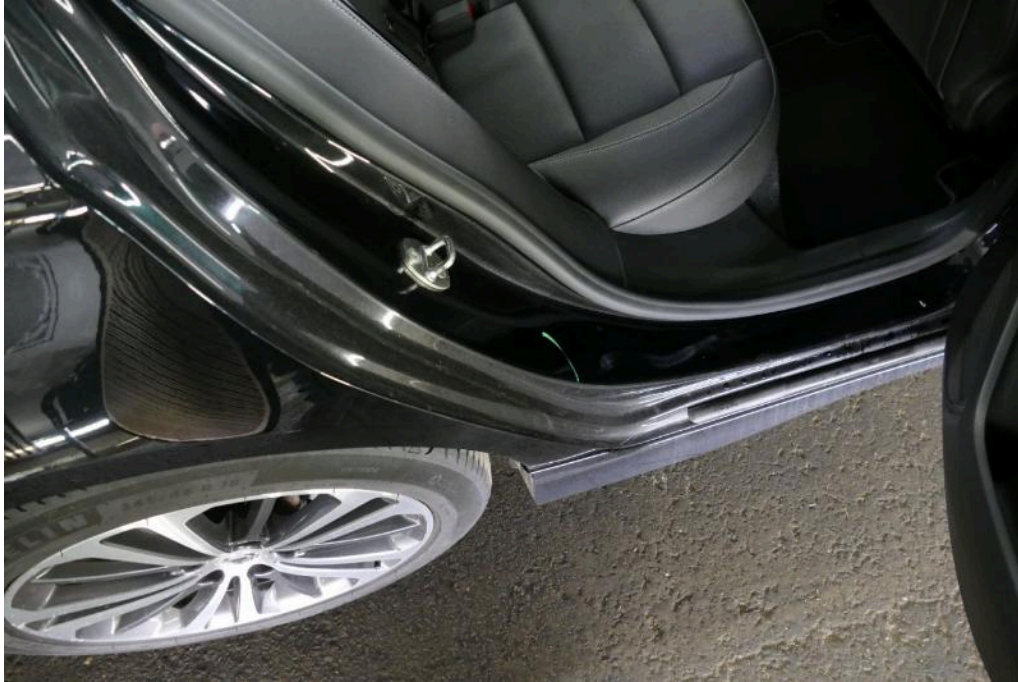
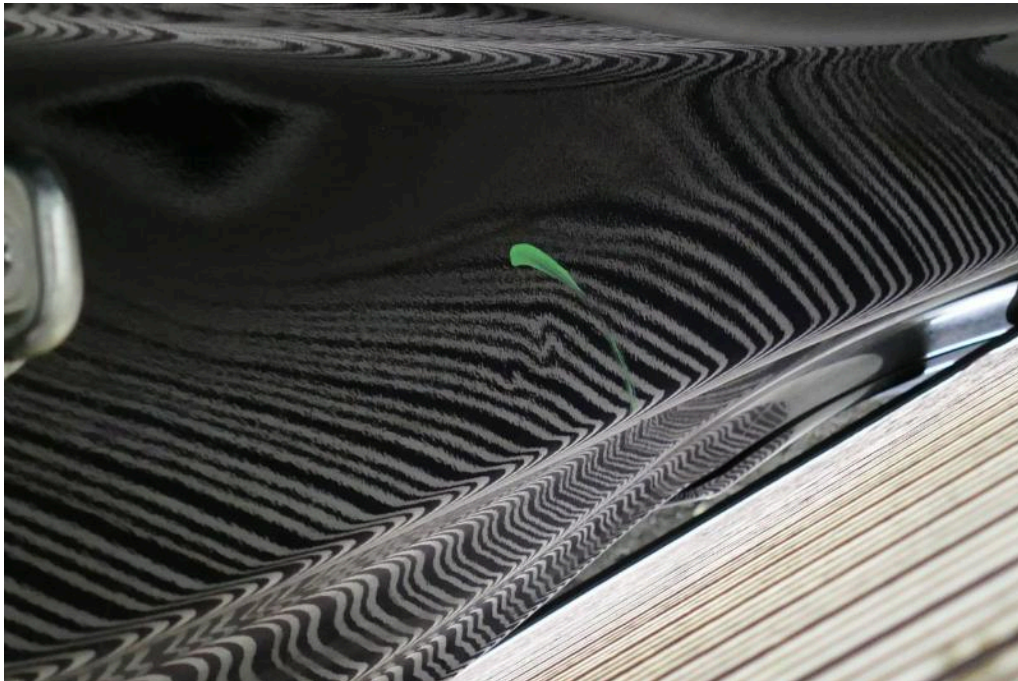
Bild 59
rechte Seite Türeinstieg hinten rechts Delle

Bild 60
rechte Seite Türeinstieg hinten rechts Delle

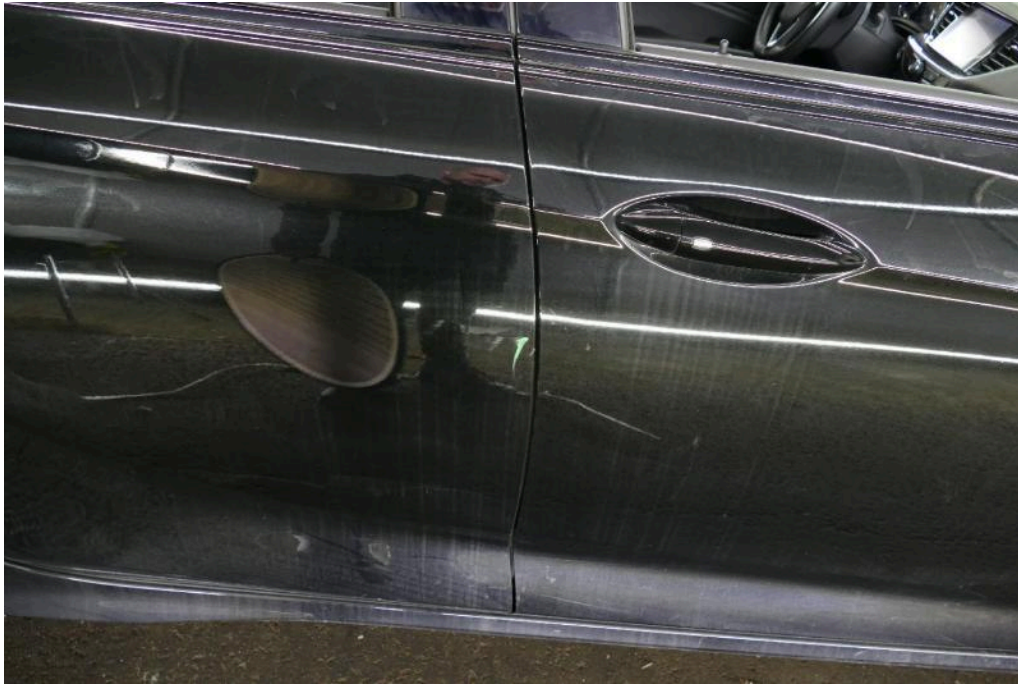
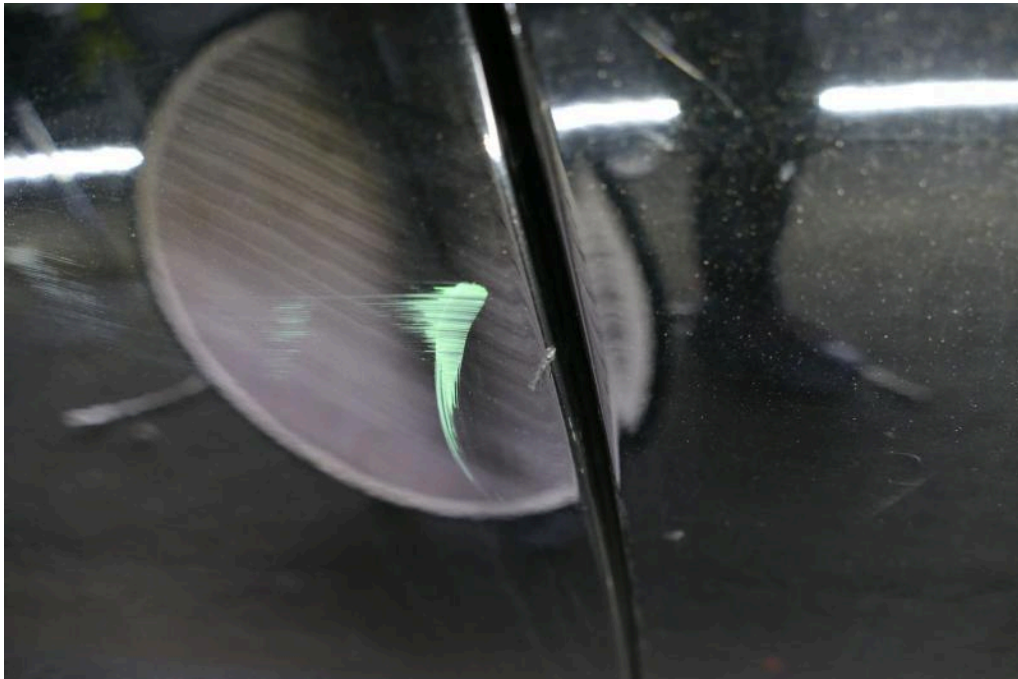
Bild 61
rechte Seite Tür hinten rechts Kratzer

Bild 62
rechte Seite Tür hinten rechts Kratzer

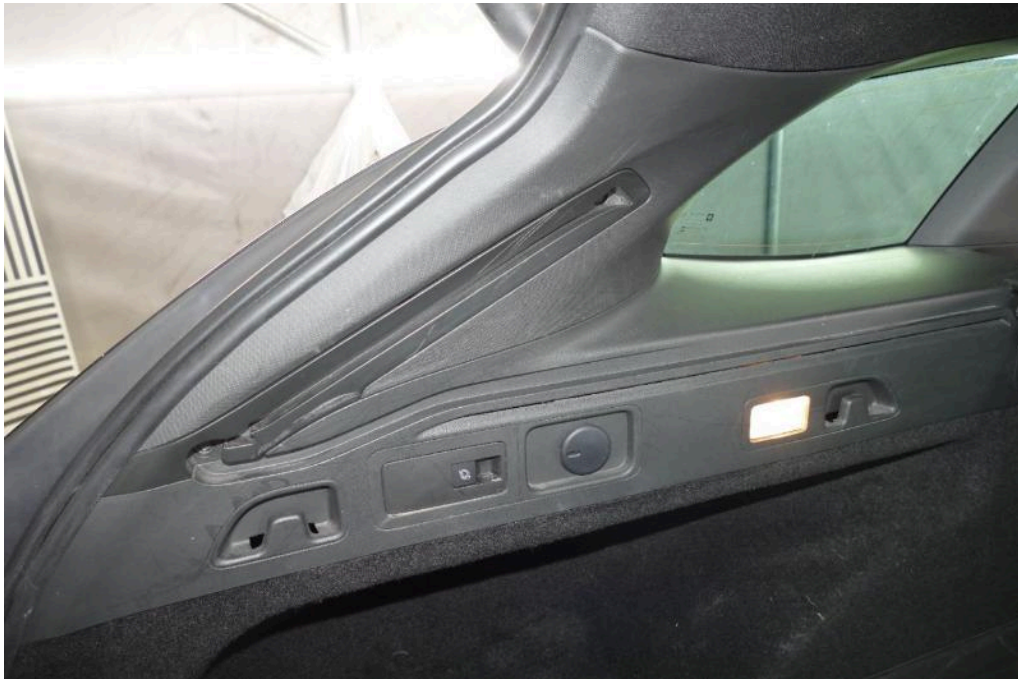
Bild 66
Innenraum Kofferraumverkleidung links verkratzt

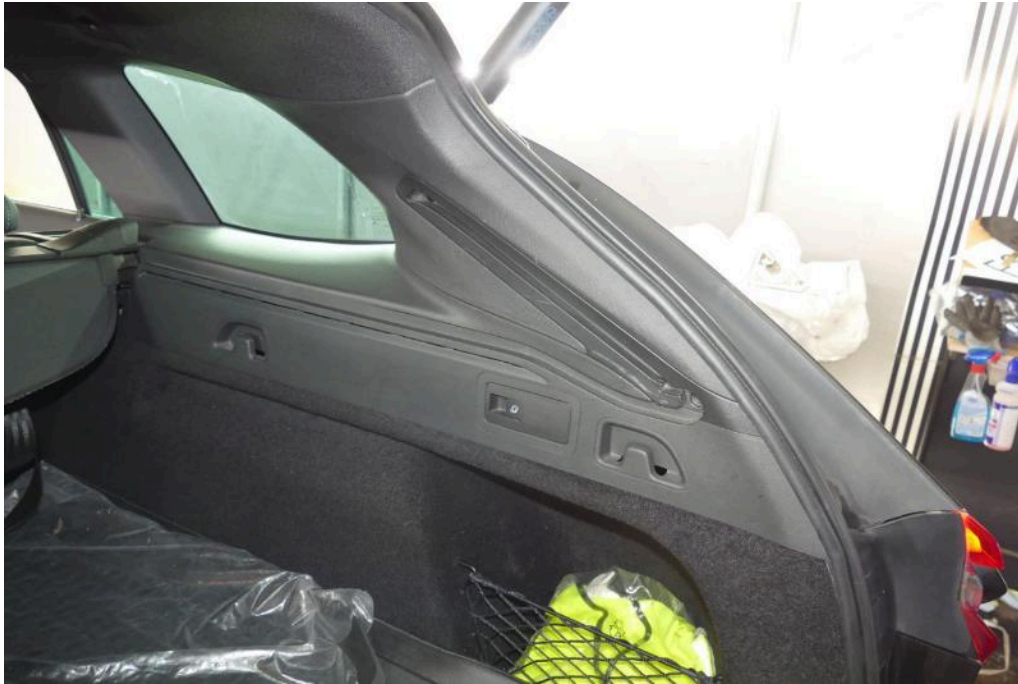
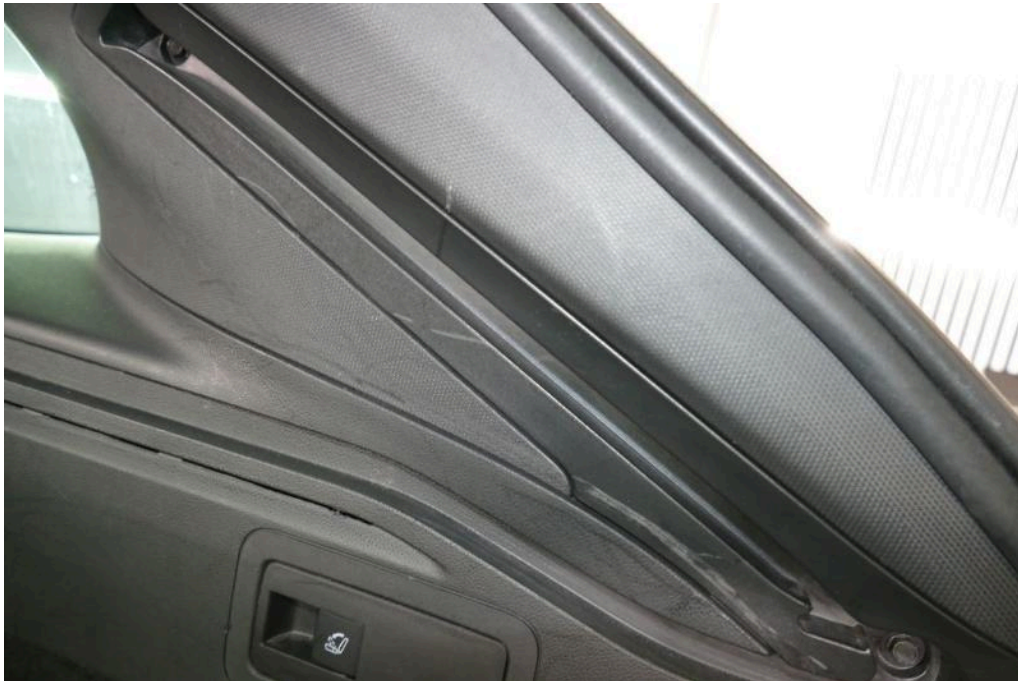
Innenraum, Kofferraumverkleidung rechts, verkratzt, erneuern	85,00 €	85,00 €
Innenraum, Heckklappenverkleidung innen, verkratzt, erneuern	255,00 €	255,00 €
Allgemeinzustand	400,00 €	400,00 €
Wartung/Prüfung, Inspektion/Service, fällig, erneuern	400,00 €	400,00 €

Bild 67
Innenraum Kofferraumverkleidung rechts verkratzt

Bild 68
Innenraum Kofferraumverkleidung rechts verkratzt

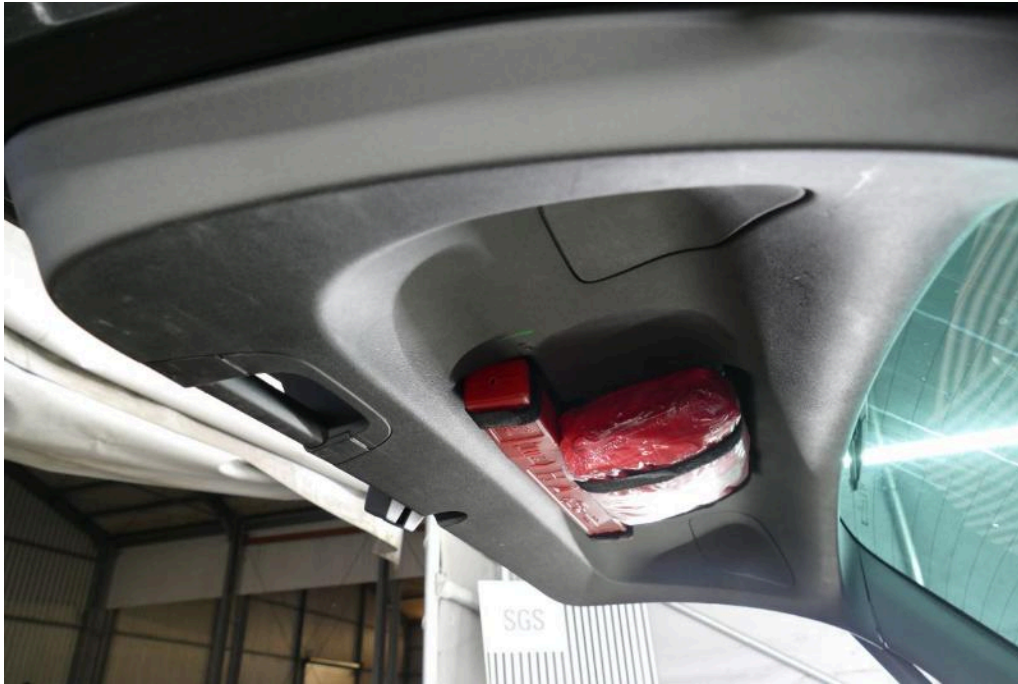
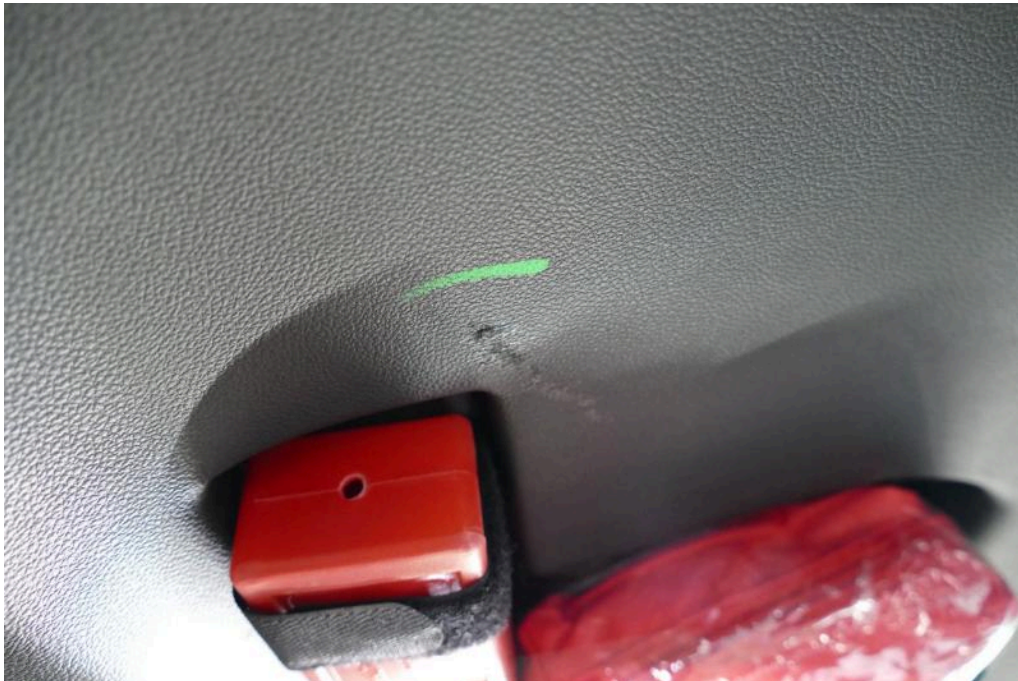
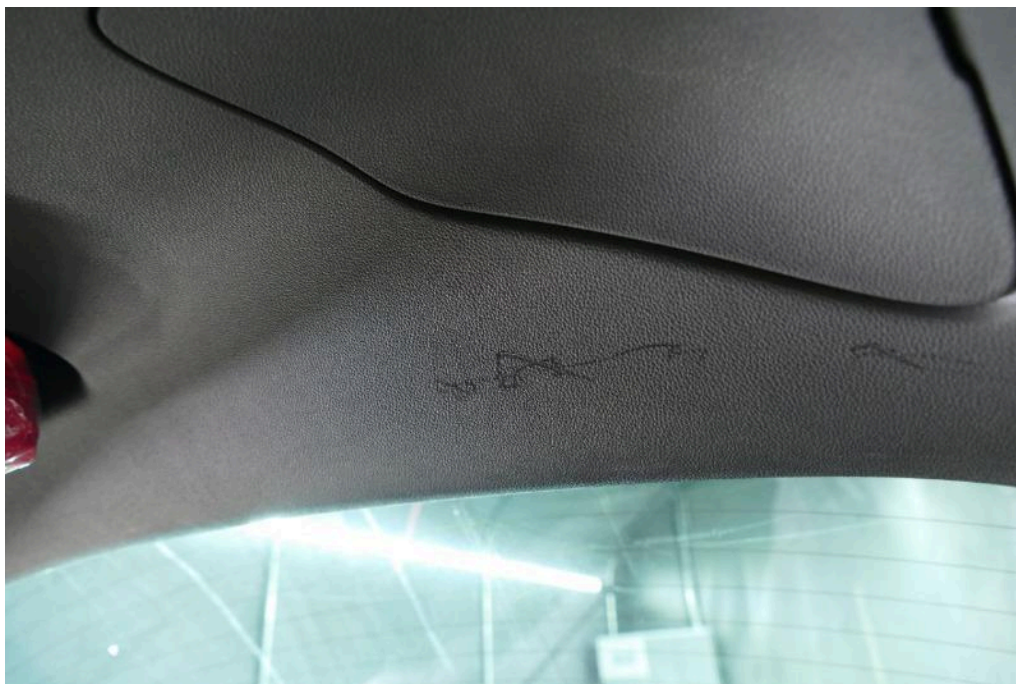
Bild 69
Innenraum Heckklappenverkleidung innen verkratzt

Bild 70
Innenraum Heckklappenverkleidung innen verkratzt

Bild 71
Innenraum Heckklappenverkleidung innen verkratzt

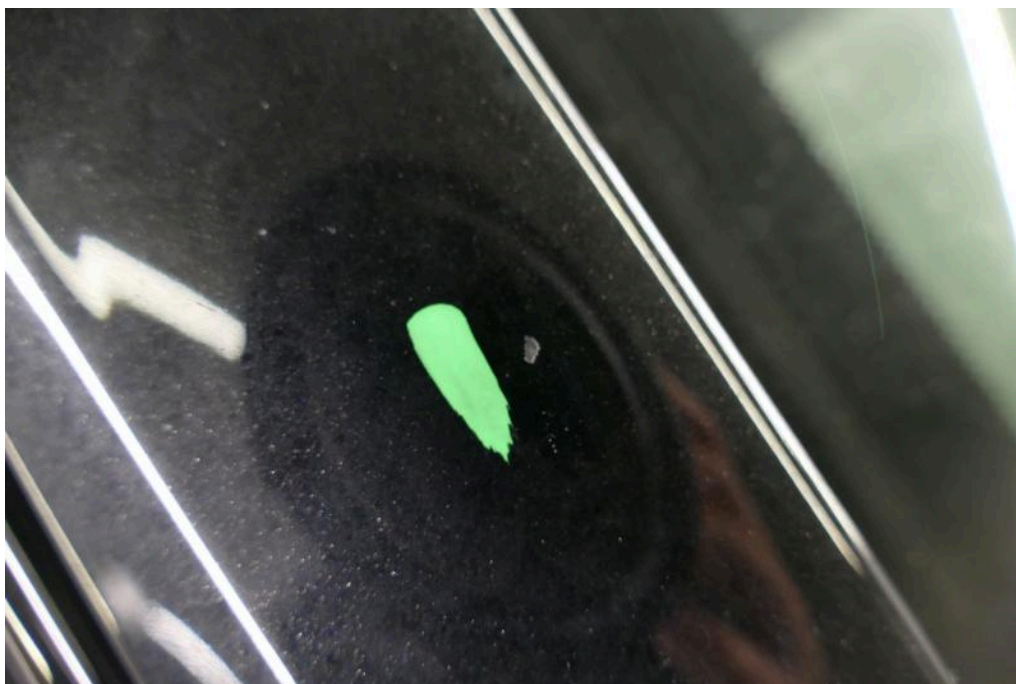
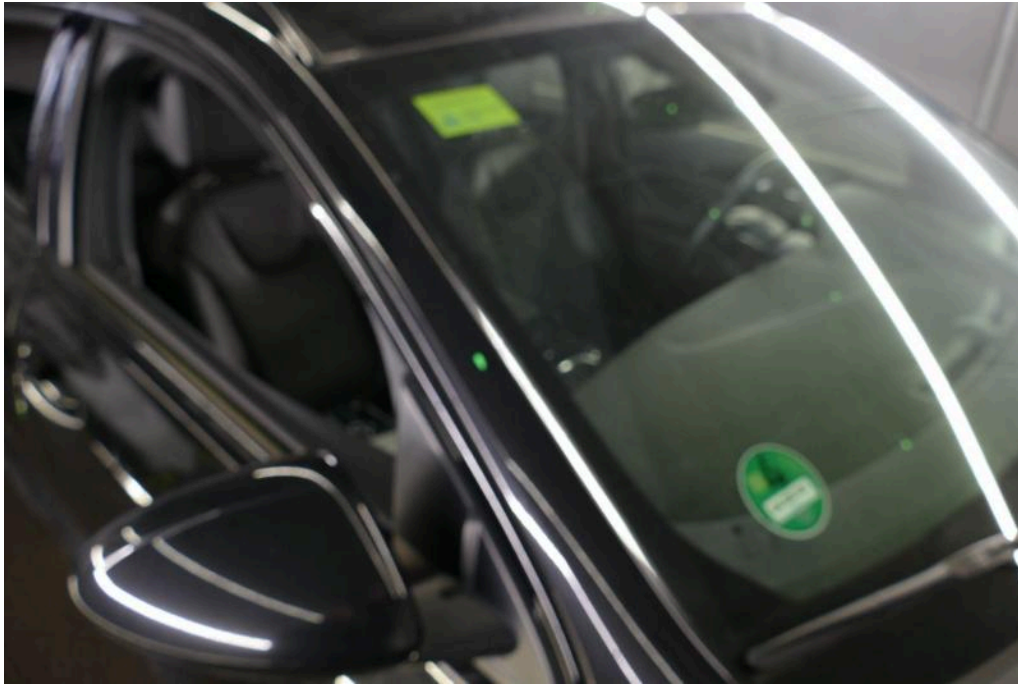
Bild 72
rechte Seite A-Säule Steinschlag / -schläge

Bild 73
rechte Seite A-Säule Steinschlag / -schläge
