BMW 318d Touring

Kraftstoff	Diesel
Fahrzeug-Art	Gebrauchtfahrzeug
Fahrzeug-Kategorie	Kombi
Erstzulassung	05/2010
HU	00/0
AU	00/2017
Kilometerstand	48124
Leistung	105 kW / 143 PS
Hubraum	1995 ccm
Interne Nummer	2252040

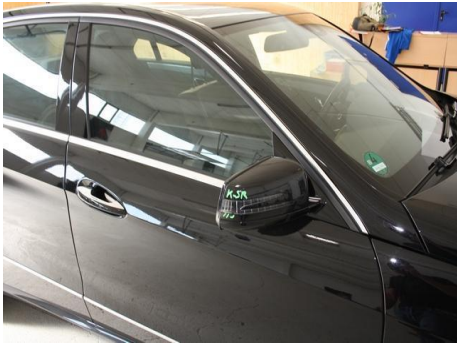
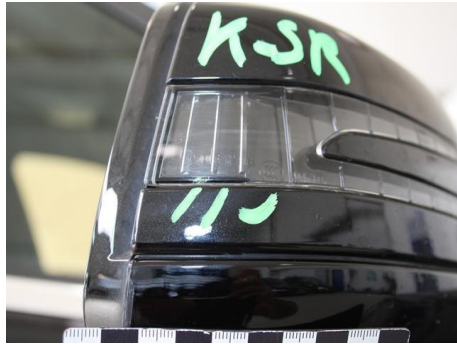
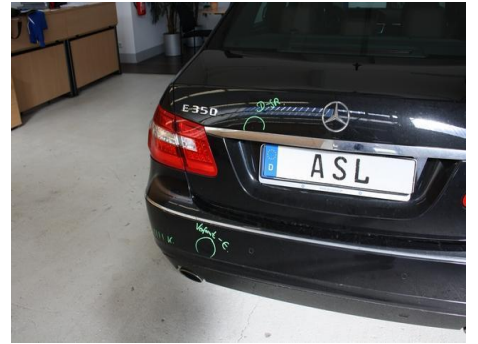
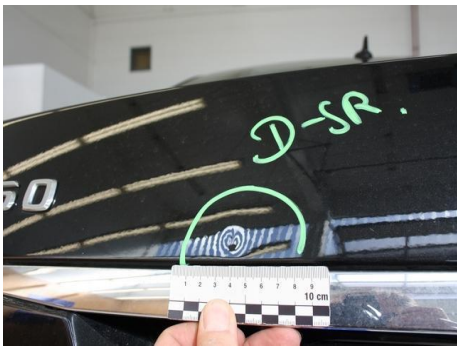
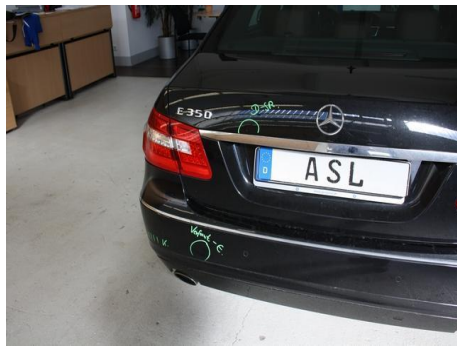
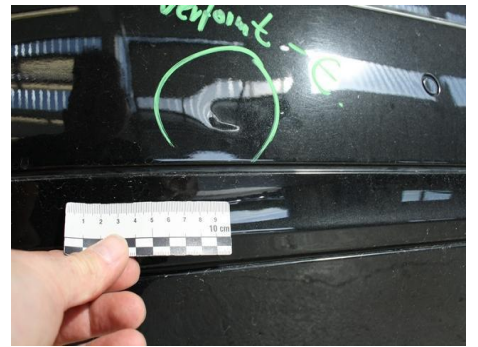
Marke / Profiltiefe: VL: Unbekannt / 1mm VR: Unbekannt / 1mm
HL: Unbekannt / 1mm HR: Unbekannt / 1mm
Bereifung: /R1 - 1 - vorhanden

Marke / Profiltiefe: VL: Unbekannt / 2mm VR: Unbekannt / 2mm
HL: Unbekannt / 2mm HR: Unbekannt / 2mm
Bereifung: /R2 - 2 - vorhanden

rechte Seite Außenspiegel - Kratzer - (SmartRepair) - Kosten: 85,00 EUR
Fahrzeugheck Kofferdeckel / Heckklappe - Dellen - (SmartRepair) - Kosten: 110,00 EUR
Fahrzeugheck Stoßfänger - verformt - erneuern lackieren - Kosten: 995,00 EUR
Gesamtkosten: 1.190,00 EUR
