Mercedes-Benz E 300 T BlueTEC 7G...

Kraftstoff	Diesel
Fahrzeug-Art	Gebrauchtfahrzeug
Fahrzeug-Kategorie	Kombi
Erstzulassung	07/2014
HU	00/2019
AU	00/2019
Kilometerstand	166088
Leistung	170 kW / 231 PS
Hubraum	2987 ccm
Farbe	black Metallic
trim	Kunstleder
Interne Nummer	2258257

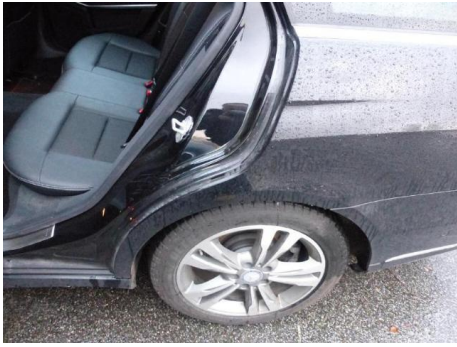
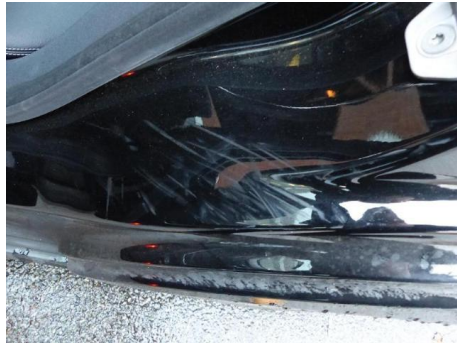
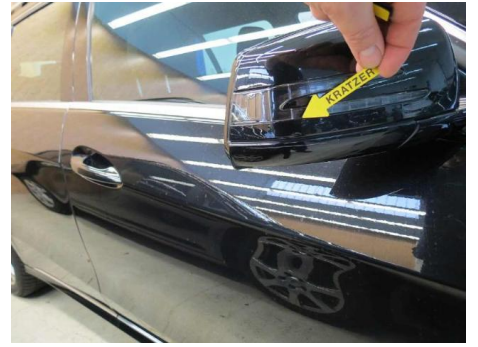
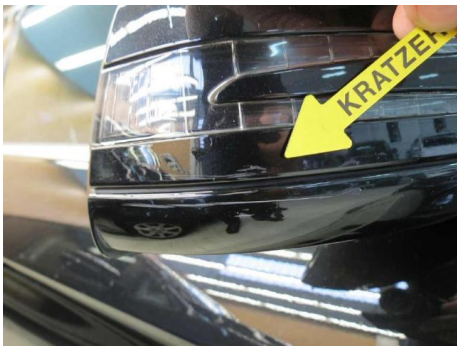
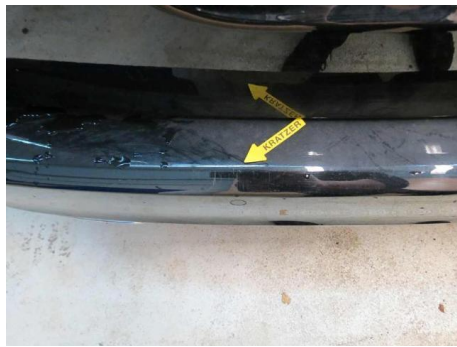
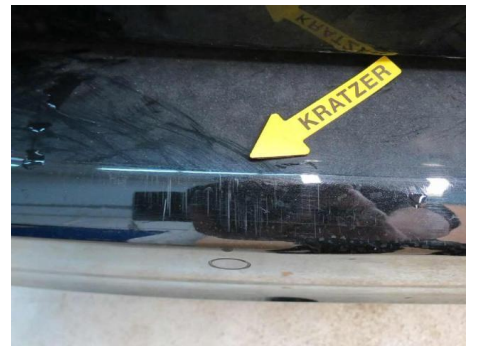
linke Seite Fondseite - zerkratzt - (SmartRepair) - Kosten: 150,00 EUR
linke Seite Außenspiegel - zerkratzt - (SmartRepair) - Kosten: 65,00 EUR
Fahrzeugheck Stoßfänger - Ladekannte verkratzt - (SmartRepair) - Kosten: 130,00 EUR
rechte Seite Kotflügel - Steinschläge - - Kosten: 0,00 EUR
Fahrzeugfront Motorhaube - Steinschlag / -schläge - - Kosten: 0,00 EUR
Fahrzeugfront Frontscheibe - Steinschlag / -schläge - - Kosten: 0,00 EUR
Fahrzeug personenbezogene Daten- und Datenspeicher - wurden vom Sachverständigen gelöscht - - Kosten: 0,00 EUR
Fahrzeug Nachbesichtigung - Fahrzeug regennass / verschmutzt - - Kosten: 42,00 EUR
Fahrzeug 2 Radsatz Sommer - lose Reifen - Felgen fehlen - Kostenerweiterung möglich - prüfen - Kosten: 0,00 EUR
