## VOLKSWAGEN Passat: 1DVE646

Onderstelnummer:	<b>WVWZZZ3CZDE032772</b>	Versie:	<b>PASSAT VAR Comfortline BMT</b>
1ste gebruiksnaam:	<b>6/09/2012</b>	Fiscale PK:	<b>105PK</b>
Expertise Mileage:	<b>132136</b>	KW:	<b>77</b>
Type koetswerk:	<b>Break</b>	Kleur koetswerk:	<b>Zwart</b>
Versnelling:	<b>MAN 6 VIT</b>	Type lak:	<b>Metaal</b>
Transmissie:	<b>Voor</b>	Velgen zomer:	<b>Aluminium</b>
Brandstof:	<b>Diesel</b>	Oliepeil:	<b>OK</b>
Werkende Accu:	<b>Ja</b>	Parkeerplaats:	<b>1425</b>
Aantal deuren:	<b>5</b>		
Aantal zetels:	<b>5</b>		
Aantal hoofdsteunen:	<b>5</b>		
Velgen zomer:	<b>Aluminium</b>		
Categorie:	<b>Personenwagen</b>		
Oliepeil:	<b>OK</b>

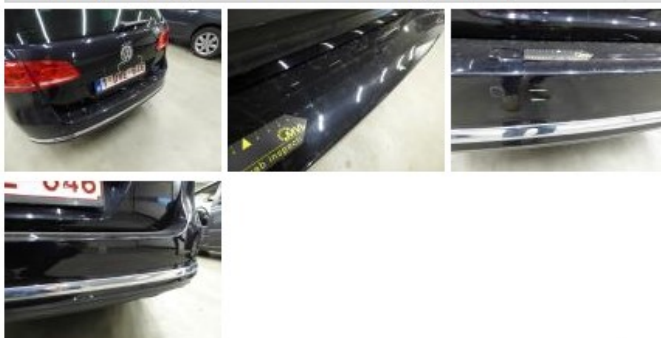
Total cost ex VAT	1908,38
Buitenspiegel kap L, Kras(sen), Aanvaardbaar	0,00
<i>No pictures to display</i>	
Vleugel V L, Kras(sen), Aanvaardbaar	0,00
<i>No pictures to display</i>	
Bumper A, Kras(sen), LI - Herstellen en schilderen (compleet)	211,80
