## AUDI A6: 1FLJ287

## Beperkte technische diagnose

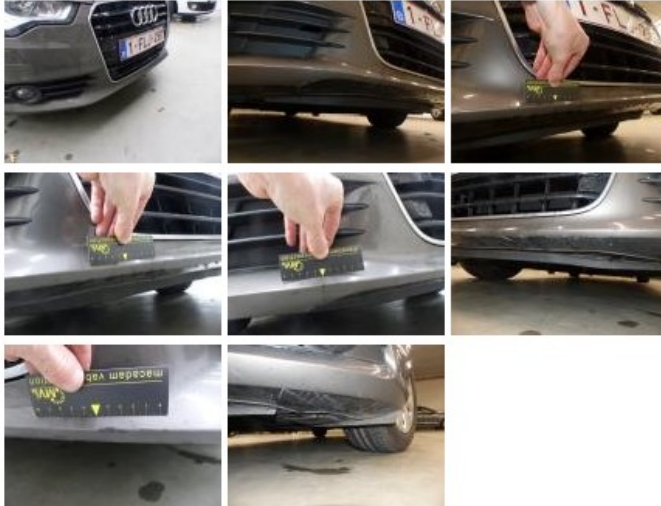
Bumper V, Kras(sen), LI - Herstellen en schilderen (compleet) 254,16
