**BMW 4 GRAN COUPE: GL9596**

Onderstelnummer:	<b>WBA4E91020G285990</b>	Versie:	<b>2.0 420D (140KW) GRAN COUPE</b>
1ste ingebruikname:	<b>1/10/2015</b>	Fiscale PK:	
Expertise Mileage:	<b>41937</b>	KW:	<b>140</b>
Type koetswerk:		Kleur koetswerk:	<b>Zwart</b>
Versnelling:	<b>Automaat</b>	Kleur koetswerk:	<b>NOIR</b>
Transmissie:	<b>Voor</b>	Type lak:	<b>Metaal</b>
Brandstof:	<b>Diesel</b>	Velgen zomer:	<b>Aluminium</b>
Werkende Accu:	<b>Ja</b>	Oliepeil:	<b>OK</b>
Aantal deuren:	<b>5</b>	Parkeerplaats:	<b>2607</b>
Aantal zetels:	<b>5</b>		
Aantal hoofdsteunen:	<b>4</b>		
Velgen zomer:	<b>Aluminium</b>		
Categorie:	<b>Personenwagen</b>		
Oliepeil:	<b>OK</b>		
Inschrijvingsbewijs deel Auto:	<b>Ja</b>

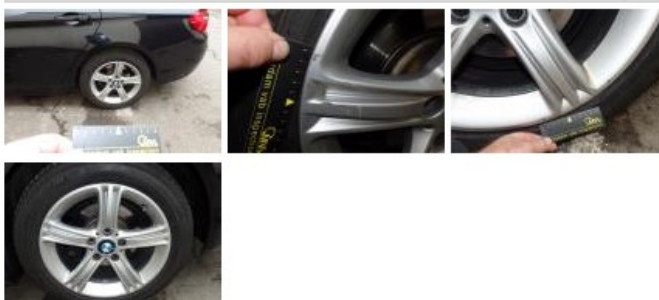
Herstelkit	<b>Ja</b>	Compressor	<b>Ja</b>
Total cost ex VAT			<b>444,16</b>
Velg alu A L, Kras(sen), LI - Herstellen en schilderen (compleet)			<b>95,00</b>

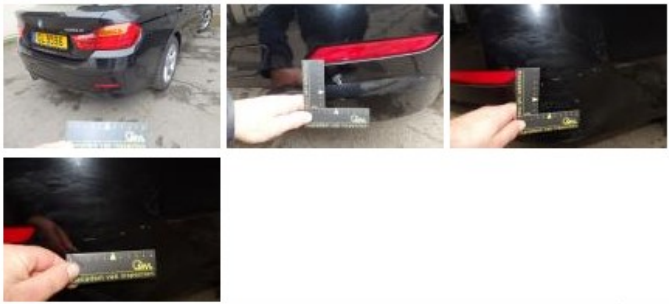
Bekl deksel A, Kras(sen), Aanvaardbaar	0,00
<i>No pictures to display</i>	
Bumper A, Kras(sen), LI - Herstellen en schilderen (compleet)	254,16
