**OPEL Zafira: 1GBG434**

**Beperkte technische diagnose**

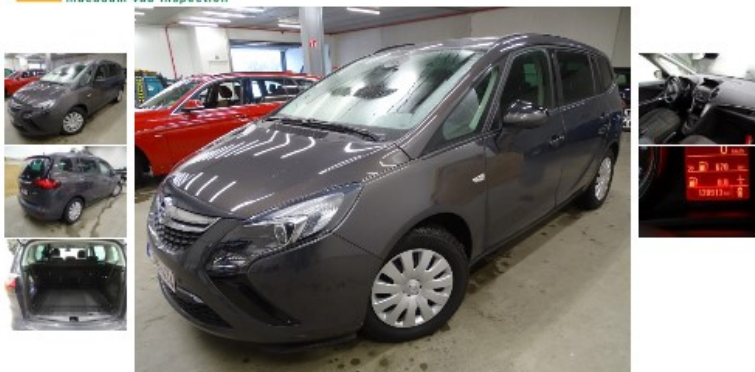
Onderstelnummer:	<b>WOLPD9E37E2041195</b>	Versie:	<b>ZAFIRA TOURER ecoFLEX Business 136PK</b>
1ste ingebruikname:	<b>13/12/2013</b>	Fiscale PK:	
Expertise Mileage:	<b>120913</b>	KW:	<b>100</b>
Type koetswerk:	<b>Hatchback</b>	Kleur koetswerk:	<b>Grijs</b>
Versnelling:	<b>MAN 6 VIT</b>	Type lak:	<b>Metaal</b>
Transmissie:	<b>Voor</b>	Velgen zomer:	<b>Staal</b>
Brandstof:	<b>Diesel</b>	Oliepeil:	<b>OK</b>
Werkende Accu:	<b>Ja</b>	Parkeerplaats:	<b>2305</b>
Aantal deuren:	<b>5</b>		
Aantal zetels:	<b>7</b>		
Aantal hoofdsteunen:	<b>7</b>		
Velgen zomer:	<b>Staal</b>		
Categorie:	<b>Personenwagen</b>		
Oliepeil:	<b>OK</b>		
Inschrijvingsbewijs deel Auto:	<b>Ja</b>
