Minderwertgutachten

Amtliches Kennzeichen:	M-TP4272	FIN:	WVGZZZ5NZKW816144
HSN/TSN:	0603 / CIR	Fahrzeugart:	PKW
Aufbau:	SUV	Hersteller:	Volkswagen
Modell:	Tiguan 1.5 TSI Comfortline OPF	Erstzulassung:	26.11.2018
	(EURO 6d-TEMP)		
Letztzulassung:	26.11.2018	Nächste HU (Hauptuntersuchung):	01.2024
Anzahl Türen:	5	Motorart:	Reihe
Emissionsgruppe:	Euro 6d - TEMP	Feinstaubplakette:	Grün
Leistung:	110,0 KW	Hubraum:	1498 ccm
Antriebsart:	Otto OBD	Antriebskonzept:	Frontantrieb
Getriebeart:	manuell	Anzahl Schaltstufen:	6
Laufleistung abgelesen:	171177 km	Laufleistung geschätzt:	171177 km

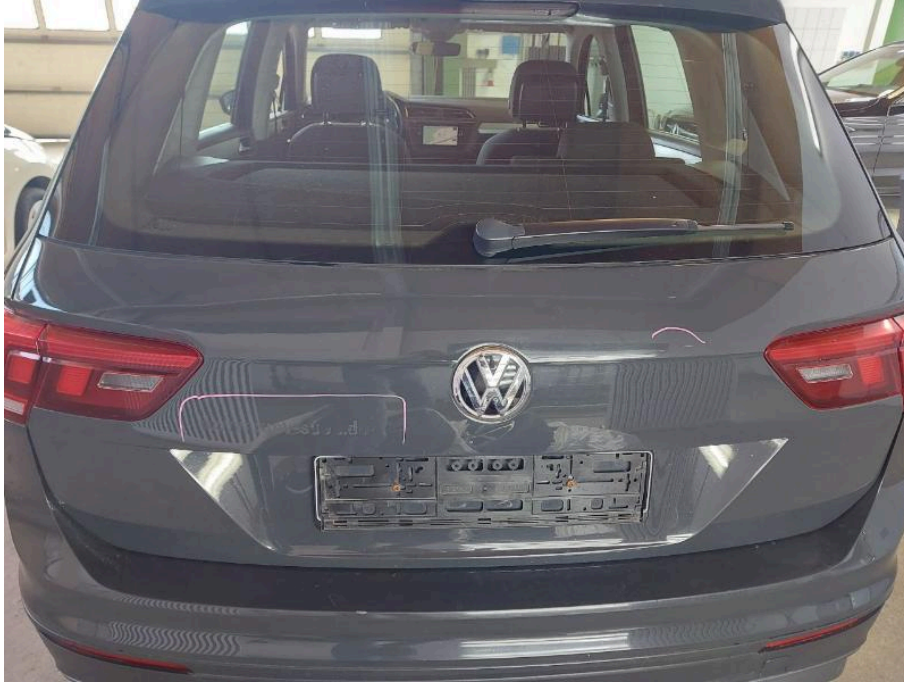
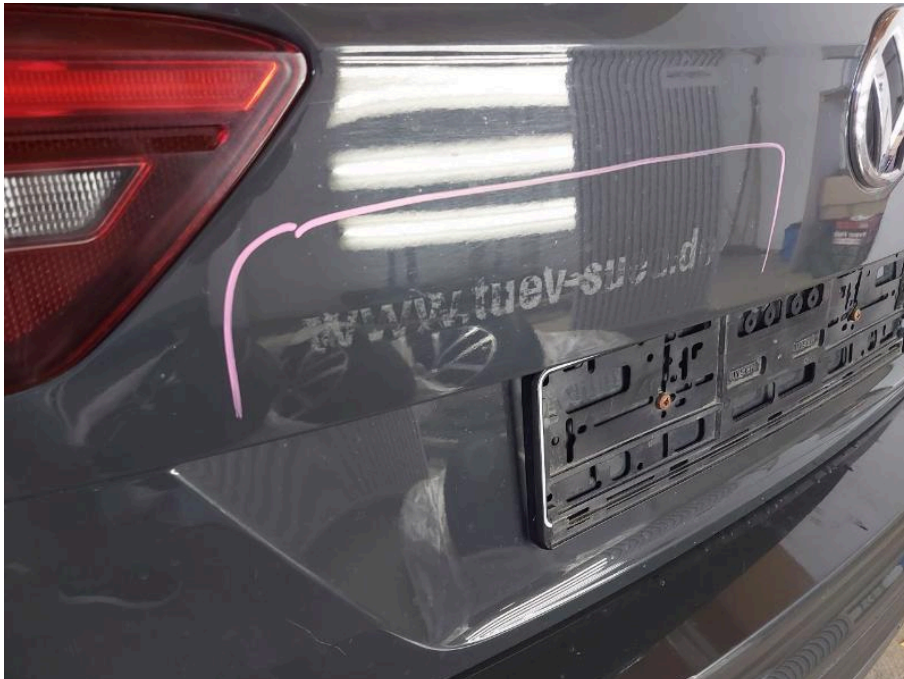
Bild 17
Fahrzeugheck Heckklappe Klebereste

Bild 18
Fahrzeugheck Heckklappe Klebereste

geschätzte Reparaturkosten	Minderwert
Lackierung	1.985,00 €	1.530,00 €
Fahrzeugheck, Heckklappe, Klebereste, Smart Repair	30,00 €	30,00 €
Fahrzeugheck, Heckklappe, Kratzer, Smart Repair	100,00 €	100,00 €
linke Seite, Kotflügel vorne links, Delle, erneuern + lackieren	850,00 €	850,00 €
Fahrzeugfront, Motorhaube, Delle, Steinschlag / -schläge, aus- und einbauen + instandsetzen + lackieren	905,00 €	450,00 €
Fahrzeug, Werbung / Werbeaufschrift, vorhanden, neutralisieren / entfernen	100,00 €	100,00 €
Innenraum / Kofferraum	40,00 €	40,00 €
Fahrzeugzubehör, Tirefit, 7/22, abgelaufen, erneuern	40,00 €	40,00 €
Karosserie	150,00 €	150,00 €
Dach, Dachhaut, Dellen, Smart Repair	150,00 €	150,00 €

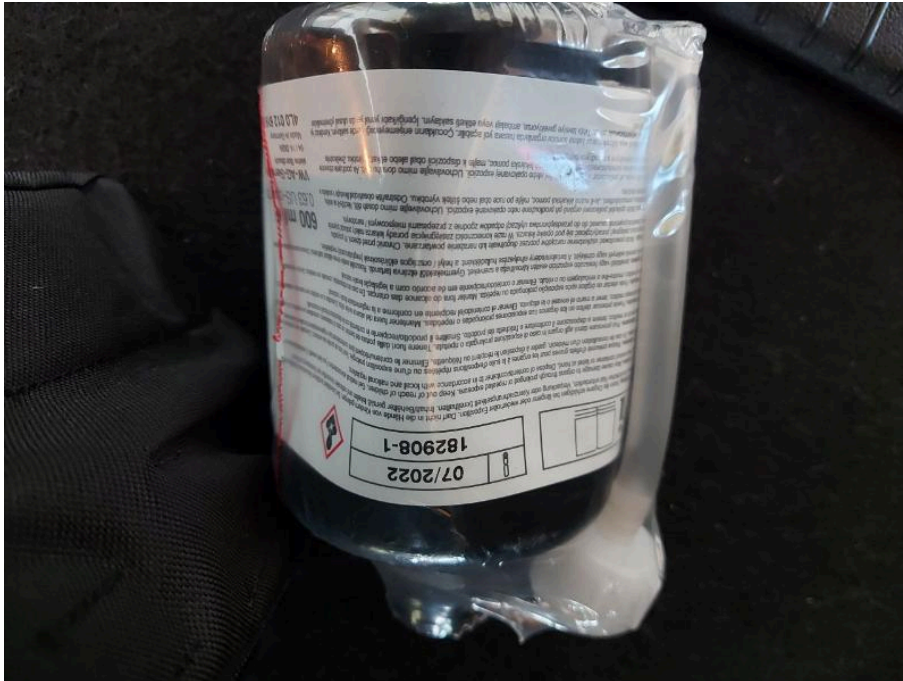
Bild 19
Fahrzeugzubehör Trefit 7/22 abgelaufen

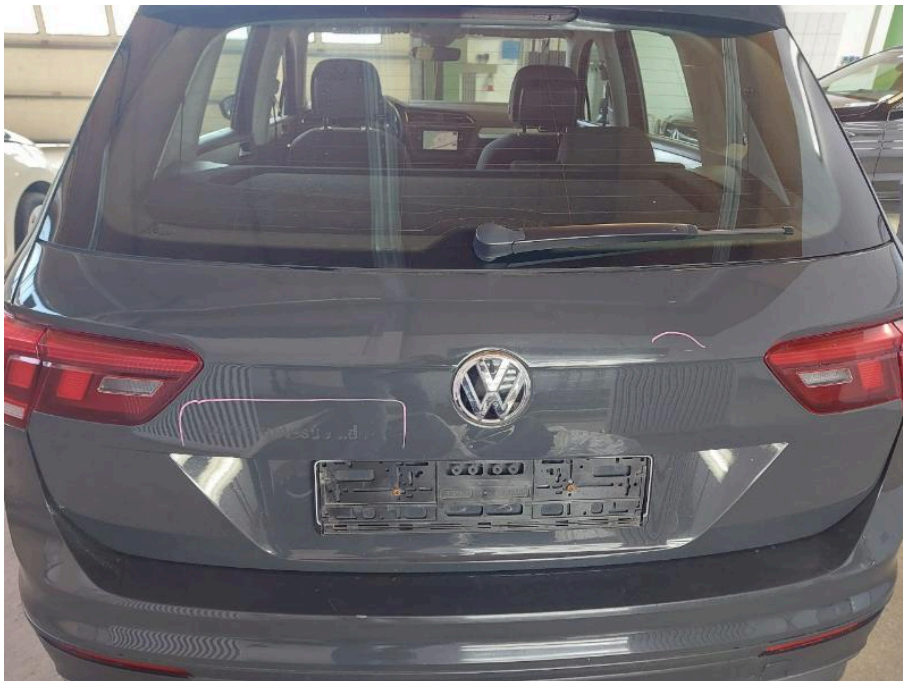
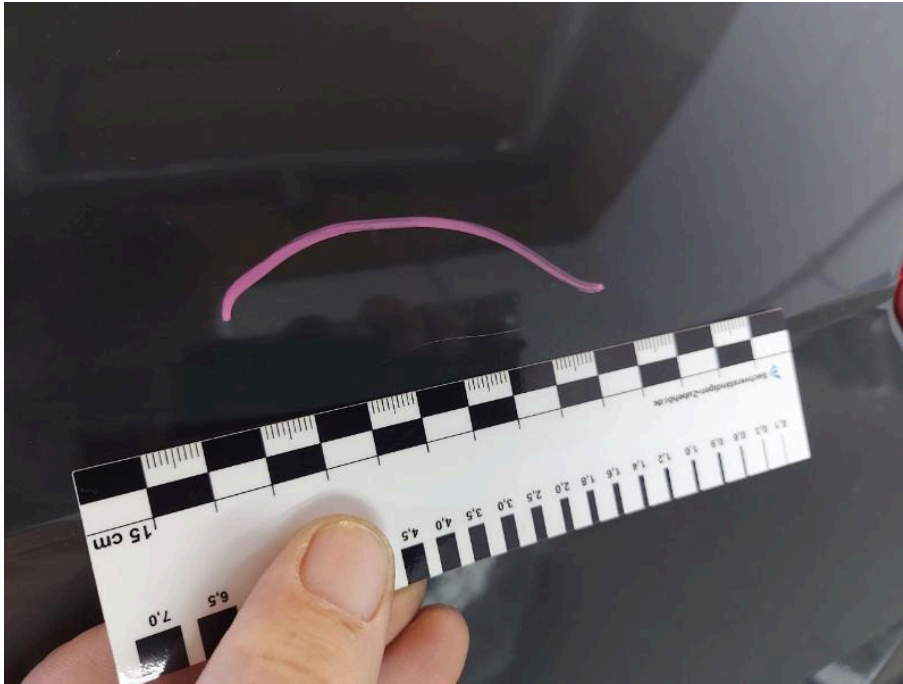
Bild 20
Fahrzeugheck Heckklappe Kratzer

Bild 21
Fahrzeugheck Heckklappe Kratzer

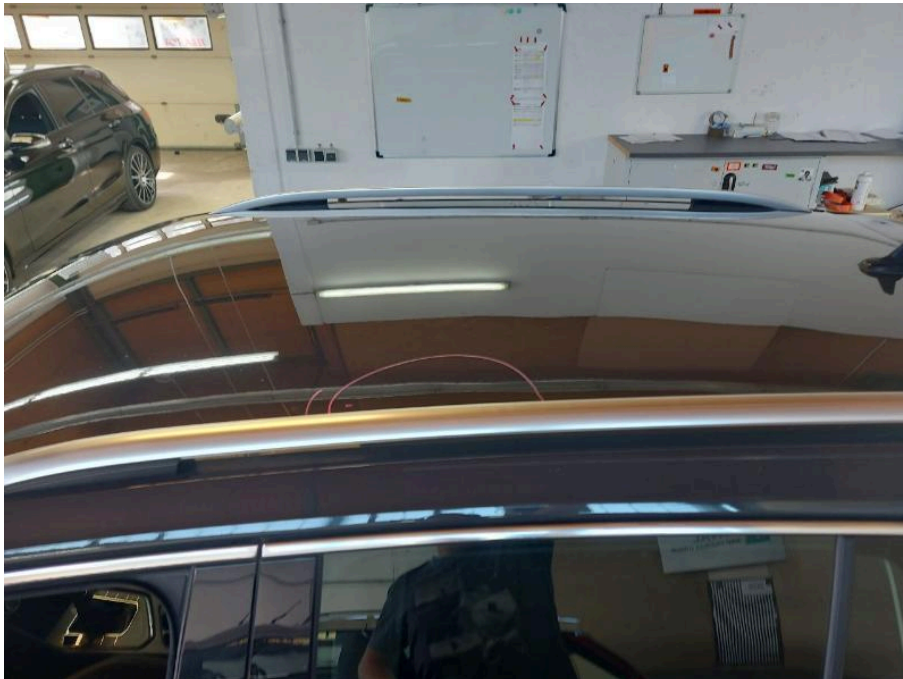
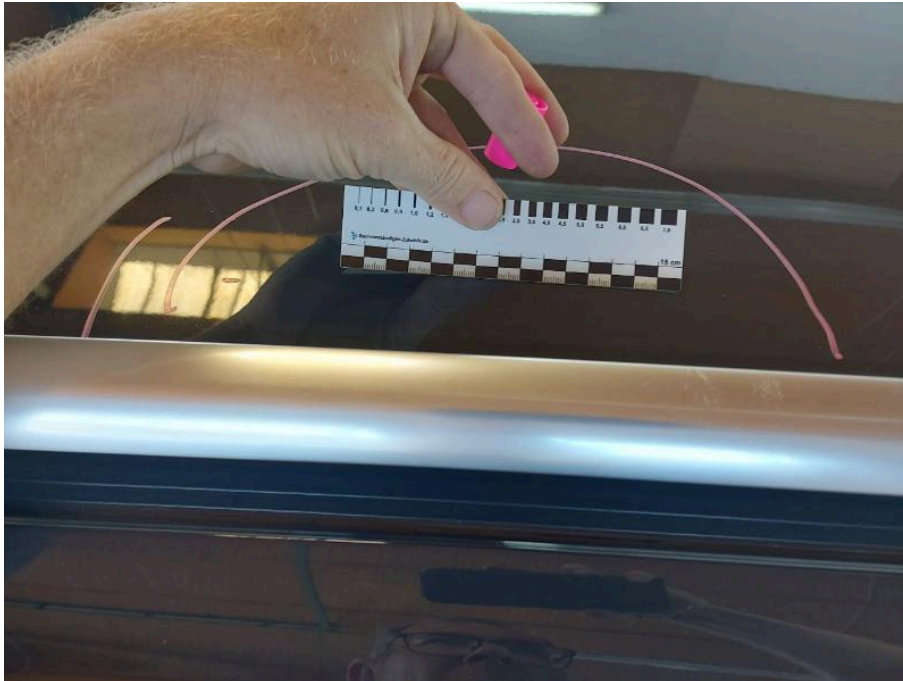
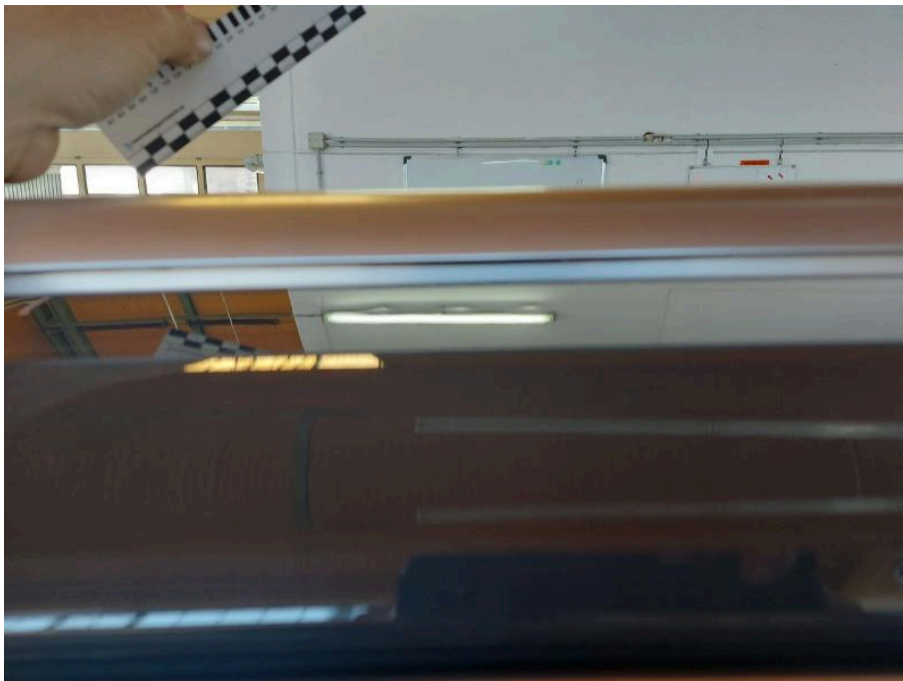
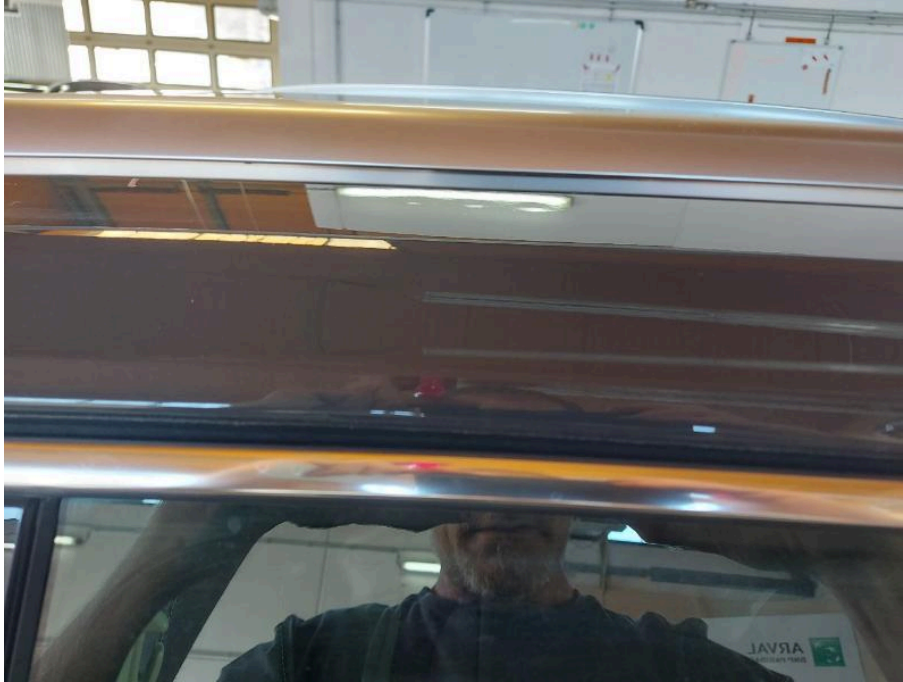
Bild 22
Dach Dachhaut Dellen

Bild 23
Dach Dachhaut Dellen

Bild 24
Dach Dachhaut Dellen

Bild 25
Dach Dachhaut Dellen

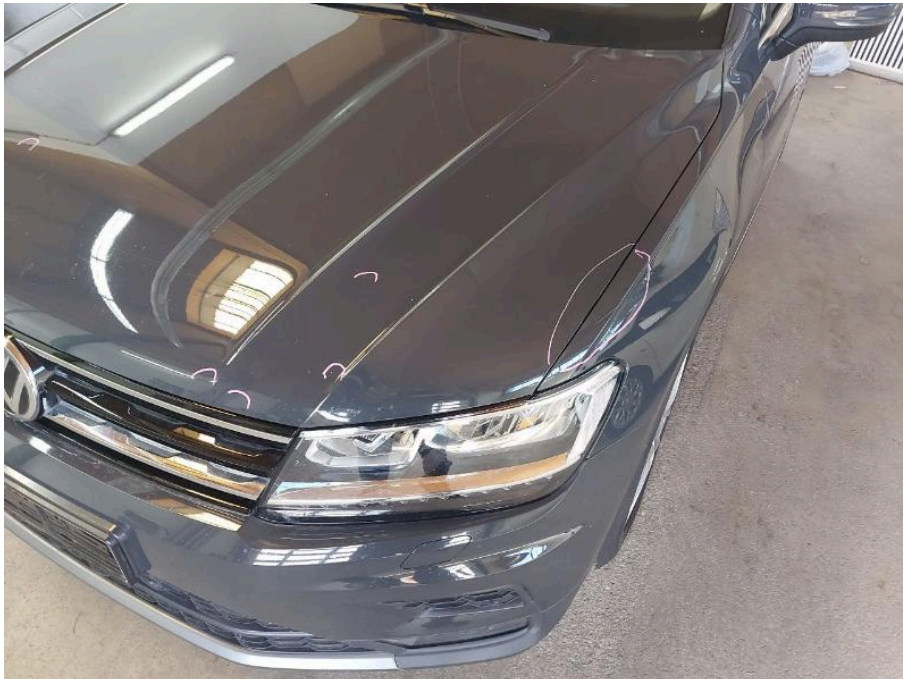
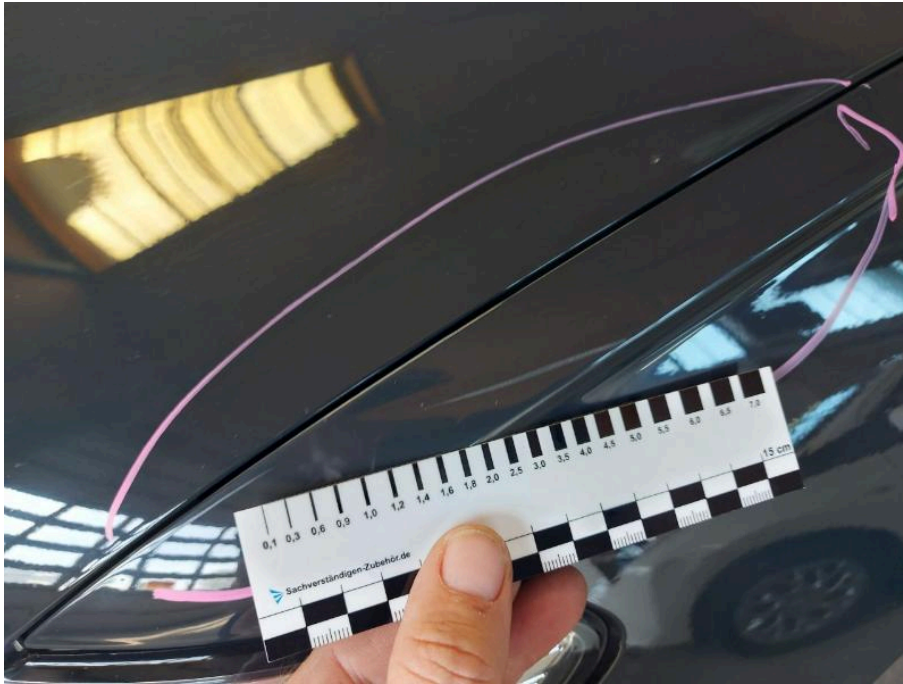
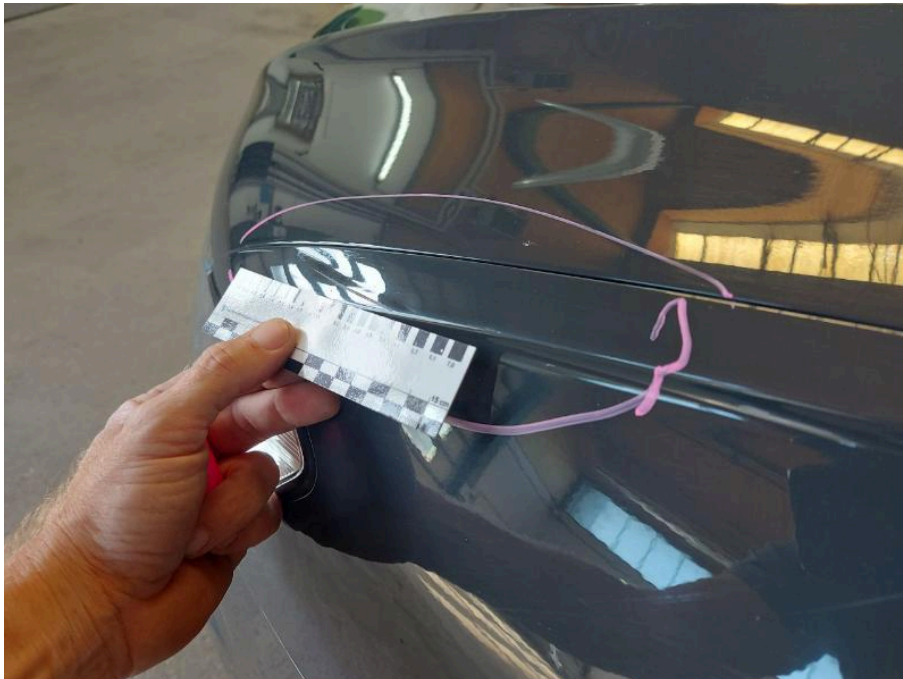
Bild 26
linke Seite Kotflügel vorne links Delle

Bild 27
linke Seite Kotflügel vorne links Delle

Bild 28
linke Seite Kotflügel vorne links Delle

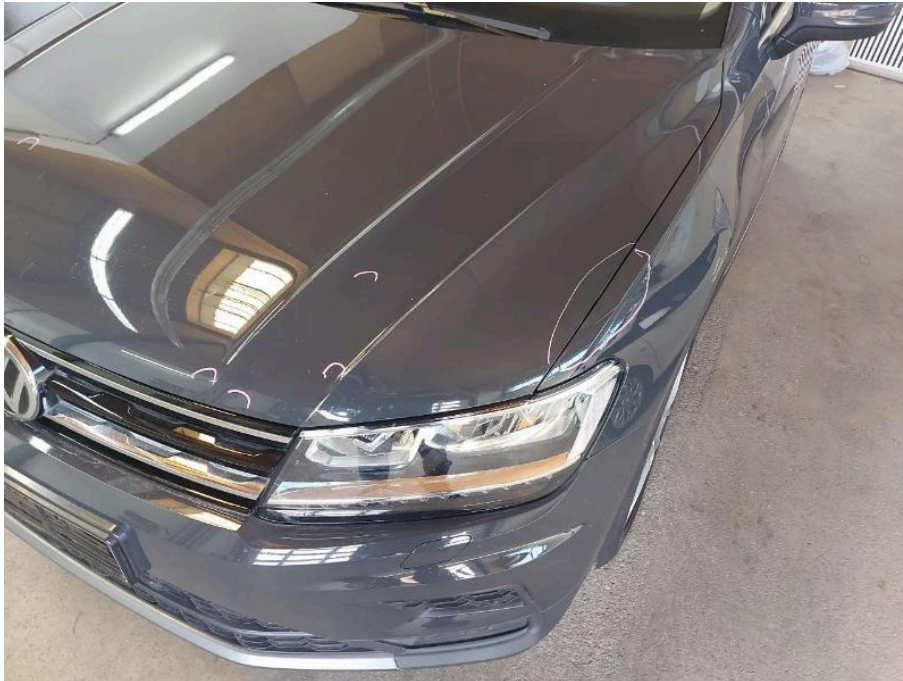
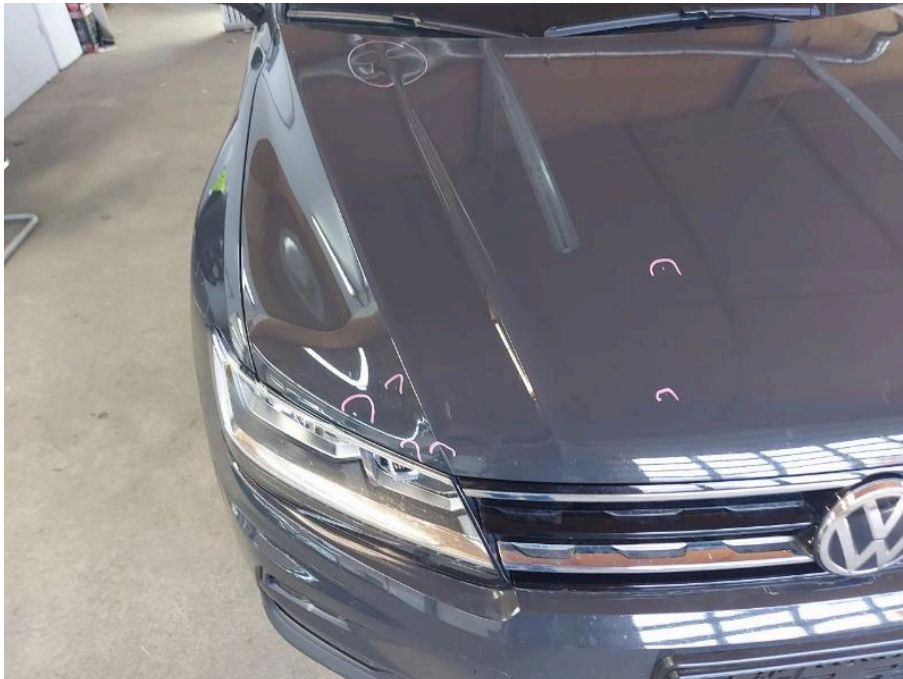
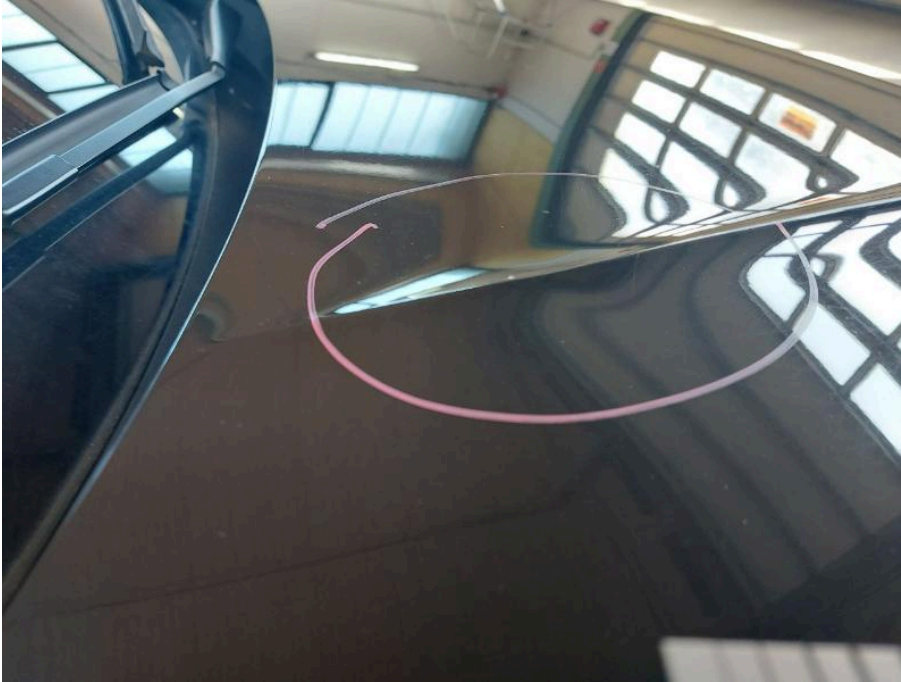
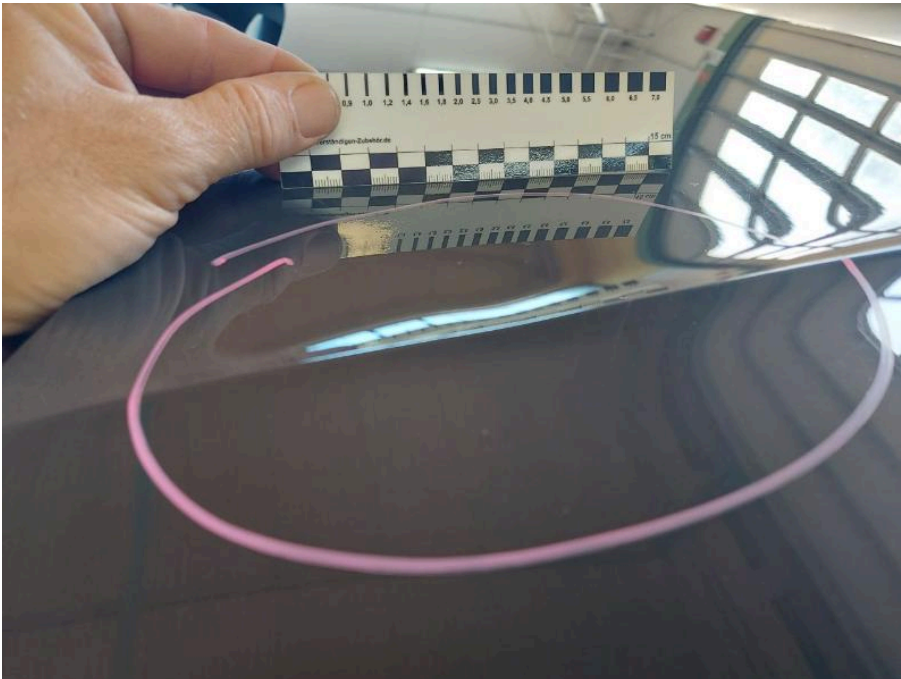
Bild 29
Fahrzeugfront Motorhaube Delle Steinschlag / -schläge

Bild 30
Fahrzeugfront Motorhaube Delle Steinschlag / -schläge

Bild 31
Fahrzeugfront Motorhaube Delle Steinschlag / -schläge

Bild 32
Fahrzeugfront Motorhaube Delle Steinschlag / -schläge
