ZUSTANDSBERICHT

Interne Nr.	46667K	Aussenfarbe	black met.
Datum	13.11.2016	Innenfarbe	Schwarz
Kennzeichen	B-FC 1499	Sommerreifen	245-45-R18 VL: 7mm VR: 7mm RL: 4mm RR: 4mm
V.I.N.	WDF44781313025292	Winterreifen	
Erstzulassung	01.2015	Ersatzrad	FULLTIRE
Kilometerstand	35868	Service km	0
Hersteller	Mercedes-Benz	Service	
Modell	V-Klasse 250 CDI	Datum	
	Avantgarde Edition	Ölstand	
	BlueTec lang	Wasserstand	
Version	—		
Aufbau	Van		
Getriebe	Automatic		
Türen	—		
Hubraum	2143 ccm		
Leistung	140 kW / 190 PS		
Treibstoff	Diesel		
Antrieb			
Abgasnorm	EURO6

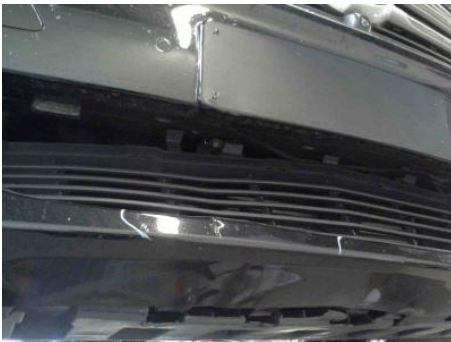
115.241.316	Stoßfänger mit Parktronic (Stoßfänger vorn)	gebrochen / gerissen	erneuern	1.582,93 EUR
-------------	---	----------------------	----------	--------------
