Minderwertgutachten

Dokumentennummer: 1185930
Auftrag vom / Auftrag am: 01.09.2022 / 14:11 Uhr

Amtliches Kennzeichen:	W-A1566	FIN:	WAUZZZ4G1JN093895
HSN/TSN:	0588 / AYU	Fahrzeugart:	PKW
Aufbau:	Kombi	Hersteller:	Audi
Modell:	A6 2.0 TDI ultra	Erstzulassung:	20.04.2018
Letztzulassung:	20.04.2018	Anzahl Türen:	5
Motorart:	Reihe	Emissionsgruppe:	Euro 6
Feinstaubplakette:	Grün	Leistung:	140,0 KW
Hubraum:	1968 ccm	Antriebsart:	Diesel
Antriebskonzept:	Frontantrieb	Getriebeart:	Automatik
Anzahl Schaltstufen:	7	Laufleistung abgelesen:	151811 Kilometer
Laufleistung geschätzt:	151811 Kilometer

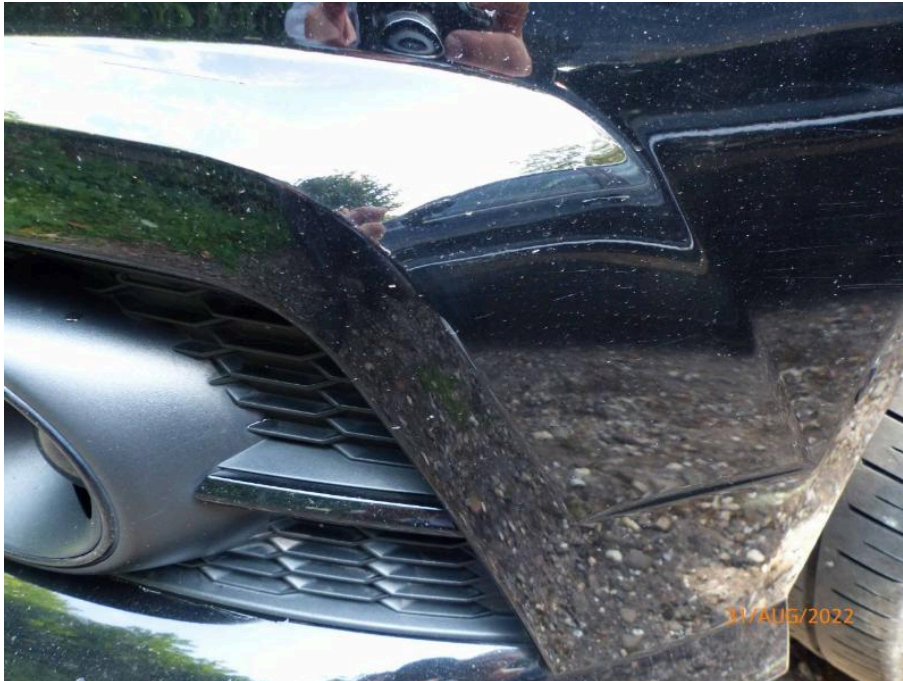
Bild 21

geschätzte Reparaturkosten	Minderwert
Lackierung	260,00 €	260,00 €
Aktueller Schaden, Fahrzeugfront, Stoßfänger, Stoßfängerverkleidung vorn links leicht verschürft, verschürft, Smart Repair / Spot Repair	160,00 €	160,00 €
Aktueller Schaden, linke Seite, Kotflügel links, Kotflügel / Radlauf vorn links verschürft, verschürft, Smart Repair / Spot Repair	100,00 €	100,00 €
Verglasung	1.380,00 €	1.380,00 €
Aktueller Schaden, Fahrzeugfront, Frontscheibe, gebrochen, erneuern	1.380,00 €	1.380,00 €
