Minderwertgutachten

Dokumentnummer: 1200818
Auftrag vom / Auftrag am: 19.10.2022 / 15:48 Uhr

Amtliches Kennzeichen:	FR-GE190	FIN:	WBAHT91070P913632
HSN/TSN:	0005 / CCI	Fahrzeugart:	PKW
Aufbau:	SUV	Hersteller:	BMW
Modell:	X1 xDrive 18d Advantage	Erstzulassung:	31.03.2016
Letztzulassung:	31.03.2016	Anzahl Türen:	5
Motorart:	Reihe	Emissionsgruppe:	Euro 6
Feinstaubplakette:	Grün	Leistung:	110,0 KW
Hubraum:	1995 ccm	Antriebsart:	Diesel
Antriebskonzept:	Allradantrieb	Getriebearart:	manuell
Anzahl Schaltstufen:	6	Laufleistung abgelesen:	171687 Kilometer
Laufleistung geschätzt:	171687 Kilometer

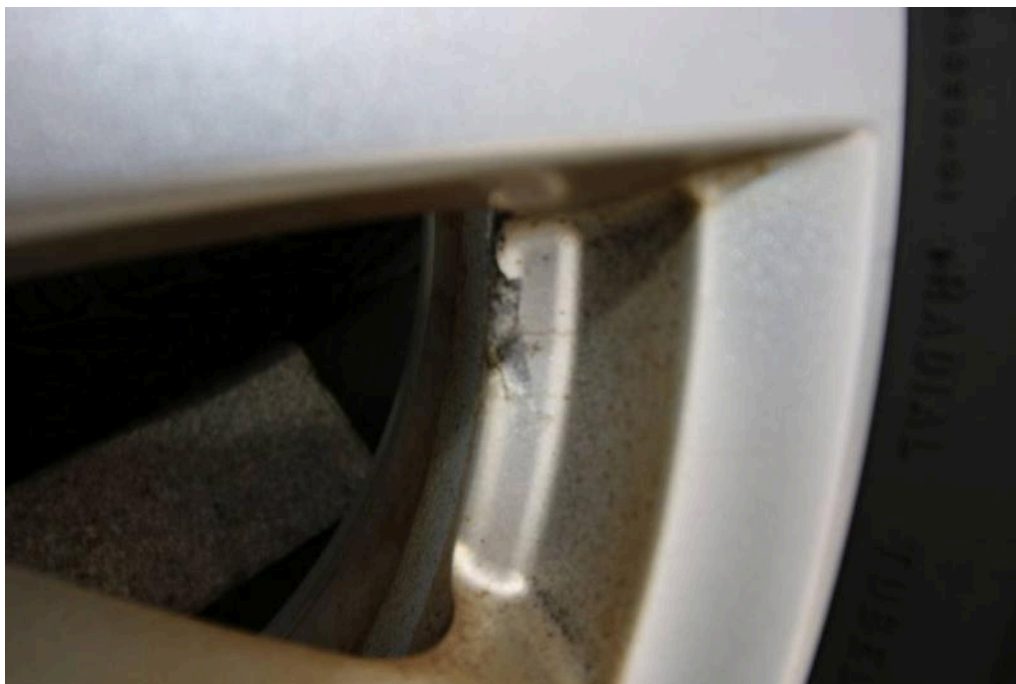
Bild 39
Fahrzeugzubehör 2. Reifensatz Felge Winterreifen Lackschaden

geschätzte Reparaturkosten	Minderwert
Karosserie	120,00 €	120,00 €
Aktueller Schaden, Fahrzeugfront, Motorhaube, Delle, Smart Repair / Spot Repair	120,00 €	120,00 €
Anbauteile	1.070,00 €	1.070,00 €
Aktueller Schaden, Fahrzeugfront, Kühlergrill, Steinschlag, erneuern	90,00 €	90,00 €
Aktueller Schaden, Fahrzeugheck, Stoßfänger (hinten), Kratzer, erneuern	980,00 €	980,00 €
Lackierung	370,00 €	330,00 €
Aktueller Schaden, rechte Seite, Türen vorne und hinten rechte Seite, Kratzer, Smart Repair / Spot Repair	85,00 €	85,00 €
Aktueller Schaden, linke Seite, Tür links (vorne), angestoßen, Smart Repair / Spot Repair	85,00 €	85,00 €
Aktueller Schaden, Hinterachse, Felge links (hinten), angestoßen, Smart Repair / Spot Repair	120,00 €	120,00 €
Aktueller Schaden, Fahrzeugzubehör, 2. Reifensatz, Felge Winterreifen, lackieren	80,00 €	40,00 €
Felgen / Bereifung	120,00 €	80,00 €
Aktueller Schaden, Fahrzeugzubehör, 2. Reifensatz, Felge Winterreifen Lackschaden, lackieren	80,00 €	40,00 €

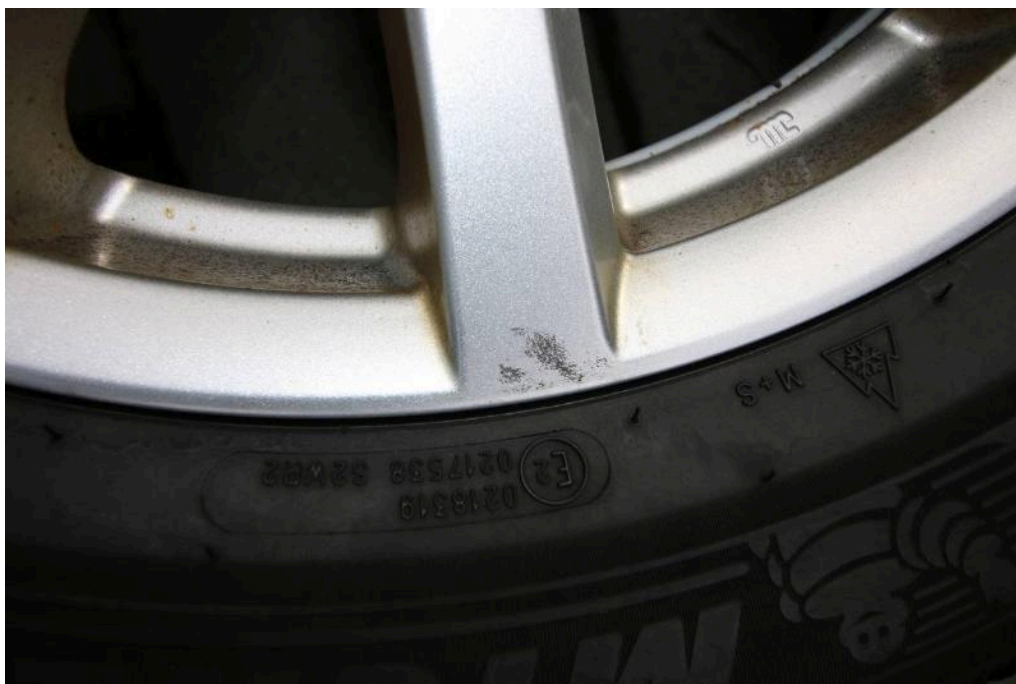
Bild 40
Fahrzeugzubehör 2. Reifensatz Felge Winterreifen

Aktueller Schaden, Fahrzeugzubehör, 2. Reifensatz, Falsche Kennzeichnung Laufrichtung beachten., prüfen	40,00 €	40,00 €

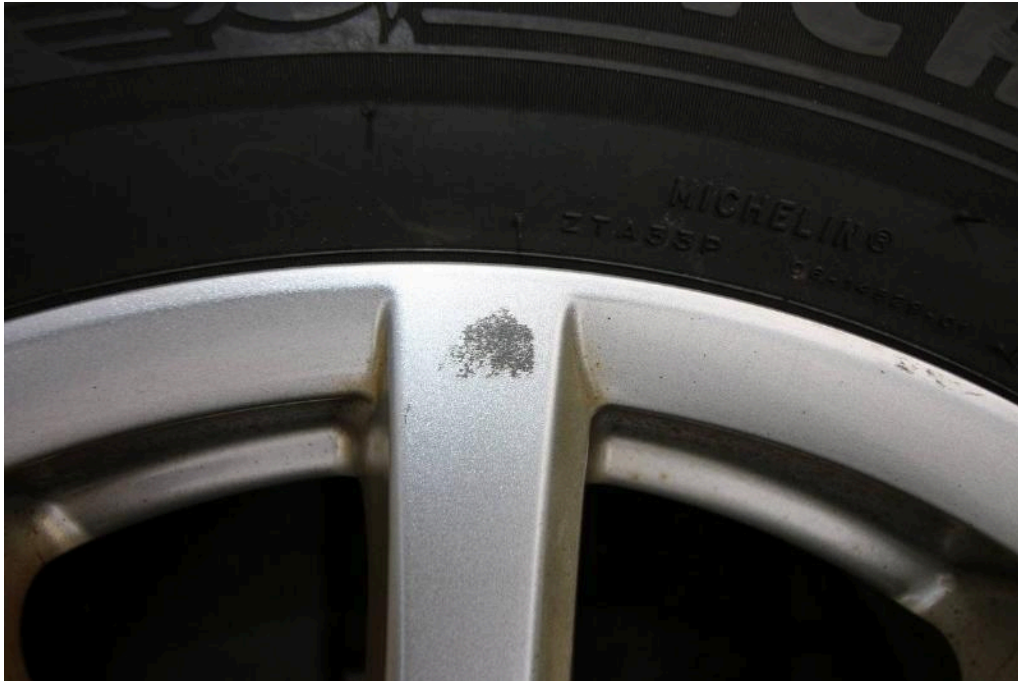
Bild 41
Fahrzeugzubehör 2. Reifensatz Felge Winterreifen

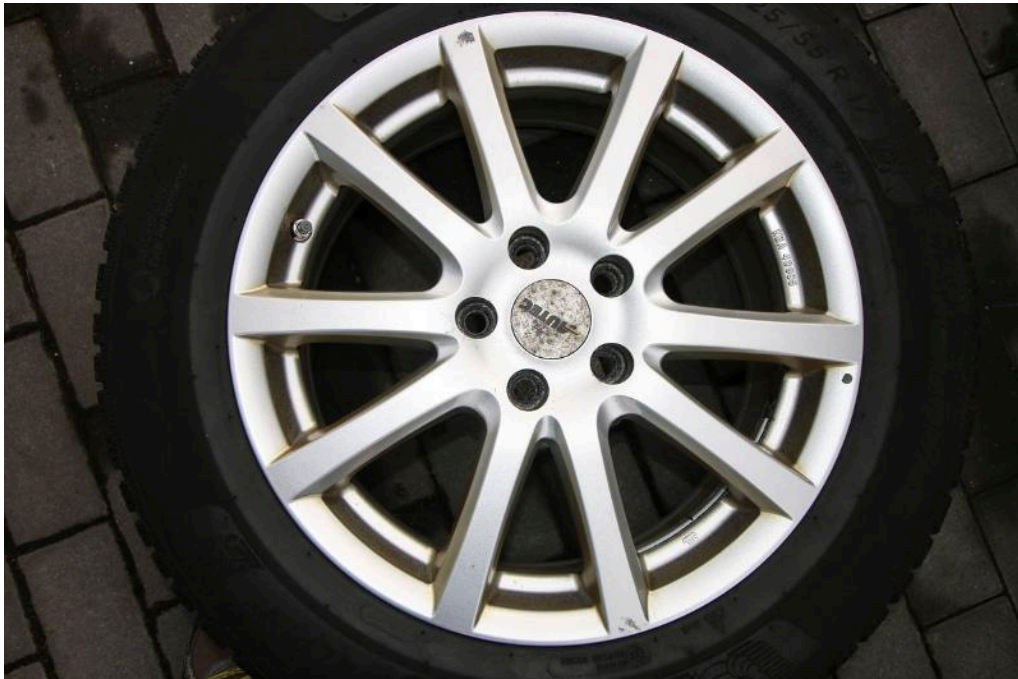
Bild 42
Fahrzeugzubehör 2. Reifensatz Felge Winterreifen
