Minderwertgutachten

Dokumentnummer: 1277633
Auftrag vom / Auftrag am: 12.05.2023 / 17:27 Uhr

Amtliches Kennzeichen:	D-TC7110	FIN:	WBAJN31030B378742
HSN/TSN:	0005 / COS	Fahrzeugart:	PKW
Aufbau:	Kombi	Hersteller:	BMW
Modell:	5er - 530 d (EURO 6d-TEMP)	Erstzulassung:	21.03.2018
Letztzulassung:	06.07.2020	Nächste HU (Hauptuntersuchung):	08.2024
Anzahl Türen:	5	Motorart:	Reihe
Emissionsgruppe:	Euro 6d - TEMP	Feinstaubplakette:	Grün
Leistung:	195,0 KW	Hubraum:	2993 ccm
Antriebsart:	Diesel	Antriebskonzept:	Heckantrieb
Getriebeart:	Automatik	Anzahl Schaltstufen:	8
Laufleistung abgelesen:	136203 km	Laufleistung geschätzt:	136203 km

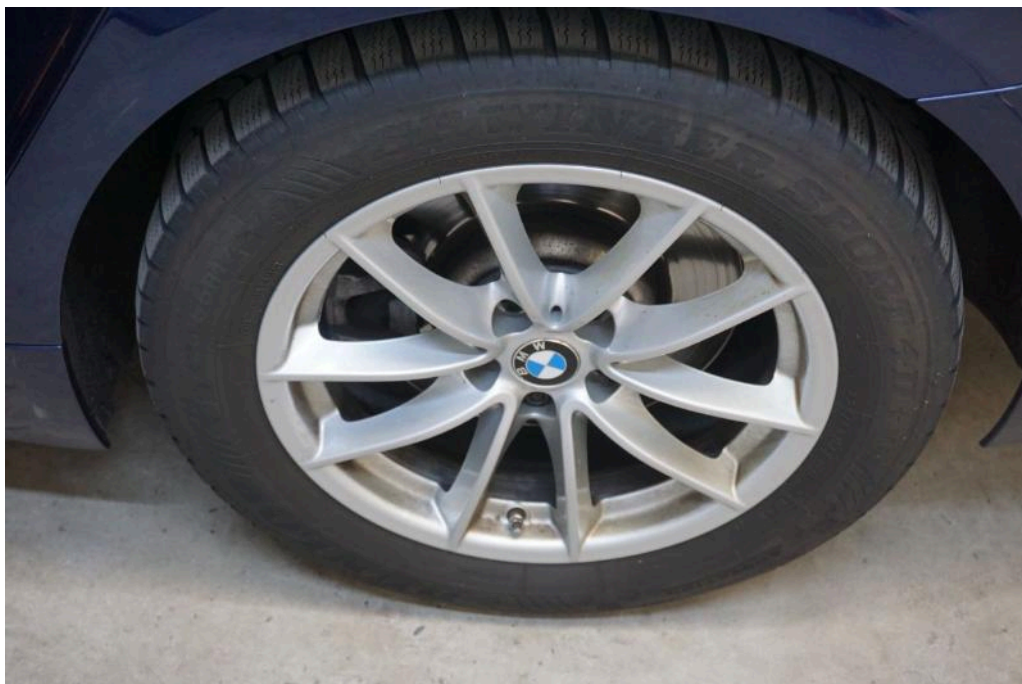
Bild 9: montierte Räder

geschätzte Reparaturkosten	Minderwert
Felgen / Bereifung	300,00 €	300,00 €
Aktueller Schaden, Hinterachse, Reifen hinten rechts, Reifen hinten links , unter Mindestprofiltiefe, erneuern	300,00 €	300,00 €
Lackierung	730,00 €	440,00 €
Aktueller Schaden, Fahrzeugfront, Motorhaube, Steinschlag / -schläge, akzeptierter Schaden	-	-
Aktueller Schaden, linke Seite, Tür hinten links, verformt, aus- und einbauen + instandsetzen + lackieren	730,00 €	440,00 €
Karosserie	110,00 €	110,00 €
Aktueller Schaden, rechte Seite, Tür hinten rechts, Delle, Smart Repair	110,00 €	110,00 €
Allgemeinzustand	100,00 €	100,00 €
Aktueller Schaden, Fahrzeugzubehör, HU-Prüfbericht, fehlt, erneuern	100,00 €	100,00 €
