Minderwertgutachten

Dokumentnummer: 1274972
Auftrag vom / Auftrag am: 08.05.2023 / 13:39 Uhr

Amtliches Kennzeichen:	K-CL6900	FIN:	WAUZZZF47LA033181
HSN/TSN:	0588 / BPK	Fahrzeugart:	PKW
Aufbau:	Kombi	Hersteller:	Audi
Modell:	A4 35 2.0 TDI Avant basis (EURO 6d-TEMP)	Erstzulassung:	07.01.2020
Letztzulassung:	07.01.2020	Nächste HU (Hauptuntersuchung):	11.2024
Anzahl Türen:	5	Motorart:	Reihe
Emissionsgruppe:	Euro 6d - TEMP	Feinstaubplakette:	Grün
Leistung:	120,0 KW	Hubraum:	1968 ccm
Antriebsart:	Diesel OBD	Antriebskonzept:	Frontantrieb
Getriebeart:	Automatik	Anzahl Schaltstufen:	7
Laufleistung abgelesen:	190181 km	Laufleistung geschätzt:	190181 km

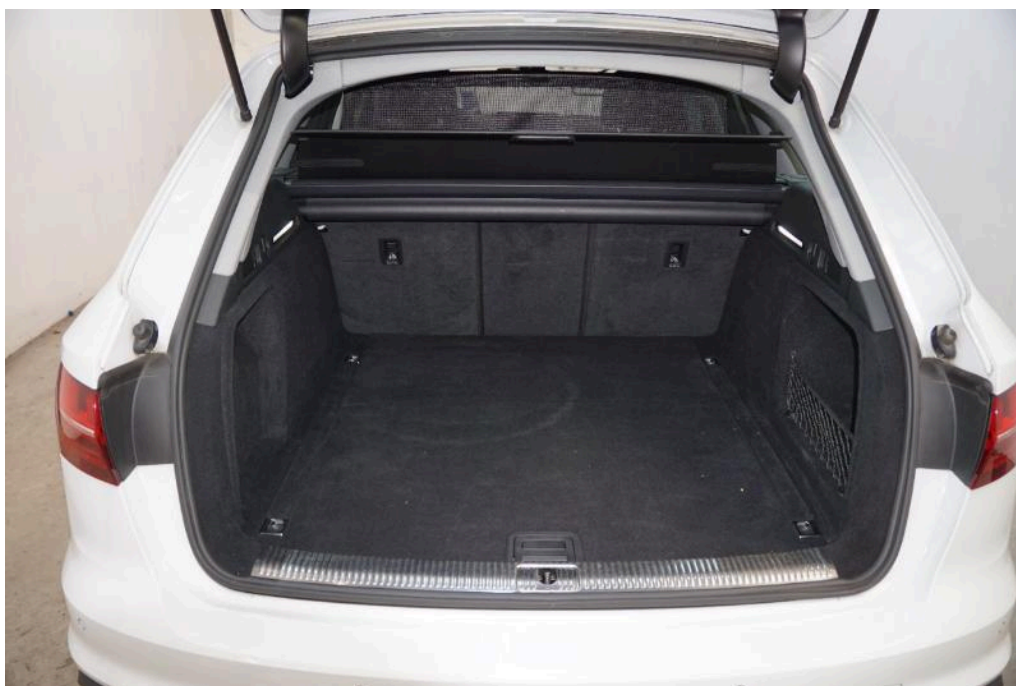
Bild 10: Kofferraum

Innenraum / Kofferraum	140,00 €	140,00 €
Aktueller Schaden, Innenraum, Heckklappenverkleidung innen, verkratzt, erneuern	140,00 €	140,00 €

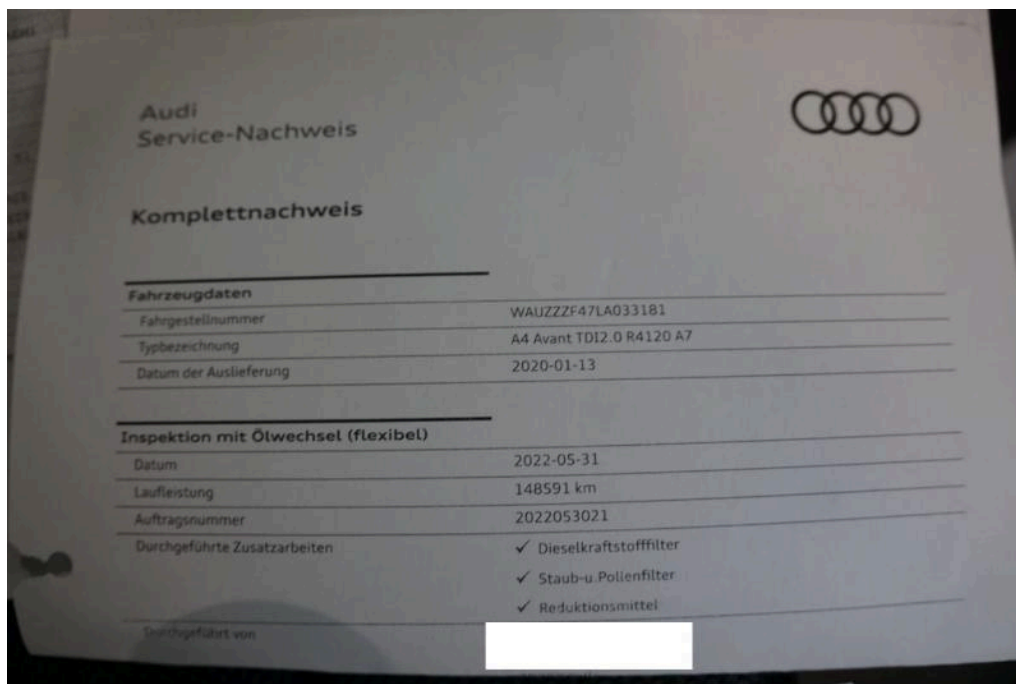
Bild 16: Servicedokumente

geschätzte Reparaturkosten	Minderwert
Allgemeinzustand	400,00 €	400,00 €
Aktueller Schaden, Fahrzeug, Wartungsnachweis der letzten Wartung fehlt - Wartung erneuern Kostenerweiterung möglich	400,00 €	400,00 €
Lackierung	650,00 €	330,00 €
Aktueller Schaden, Fahrzeugfront, Stoßfänger vorne, Steinschlag / -schläge, akzeptierter Schaden	-	-
Aktueller Schaden, Fahrzeugfront, Motorhaube, Steinschlag / -schläge, akzeptierter Schaden	-	-
Aktueller Schaden, Fahrzeugheck, Stoßfänger hinten, verkratzt , gestaucht, aus- und einbauen + instandsetzen + lackieren	650,00 €	330,00 €
Verglasung	870,00 €	870,00 €
Aktueller Schaden, Fahrzeugfront, Windschutzscheibe, gerissen / eingerissen, erneuern	870,00 €	870,00 €
Karosserie	260,00 €	260,00 €
Aktueller Schaden, rechte Seite, Tür hinten rechts, Delle, Smart Repair	120,00 €	120,00 €
Aktueller Schaden, linke Seite, Seitenwand hinten links, Dellen, Smart Repair	140,00 €	140,00 €
