## Minderwertgutachten

Leasingvertragsnummer: 2020043098

| <b>Amtliches Kennzeichen:</b> | SG-GE46 | <b>FIN:</b> | WBA11DX090CE74252 |
| <b>Hersteller:</b> | BMW | <b>Modell:</b> | 5-Serie Touring '16 |

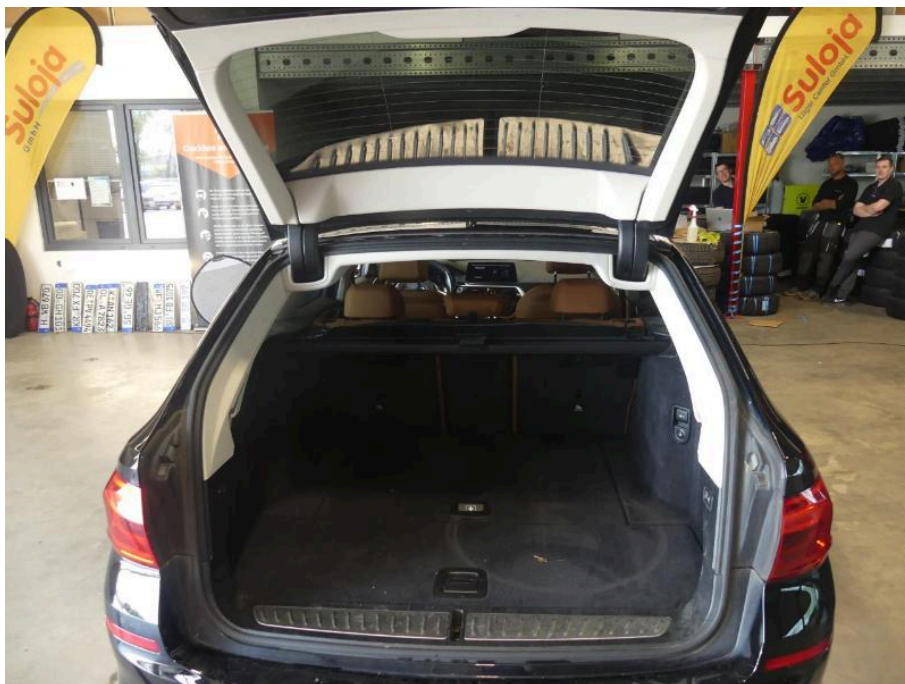
Bild 10: Kofferraum

| | geschätzte Reparaturkosten | Minderwert |
|---|---|---|
| Aktueller Schaden, Innenraum, Kofferraum, abgegriffen, akzeptierter Schaden | - | - |

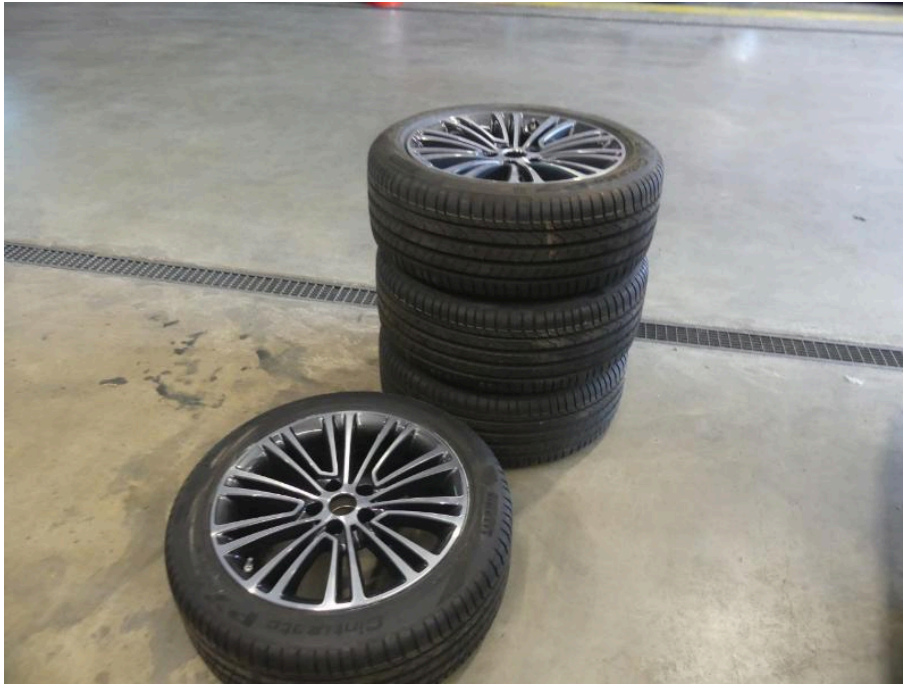
Bild 11: Zusätzlicher Radsatz

| | geschätzte Reparaturkosten | Minderwert |
|---|---|---|
| Aktueller Schaden, Fahrzeugzubehör, 2. Reifensatz, 1x Alufelge verkratzt, Kratzer, erneuern | 510,00 € | 510,00 € |
