## Minderwertgutachten

**Dokumentnummer:** 1321833  
**Auftrag vom / Auftrag am:** 21.08.2023 / 08:59 Uhr

<b>Amtliches Kennzeichen:</b>	D-NR113	<b>FIN:</b>	JTMDW3FV40D521140
<b>HSN/TSN:</b>	5013 / ANN	<b>Fahrzeugart:</b>	PKW
<b>Aufbau:</b>	SUV	<b>Hersteller:</b>	Toyota
<b>Modell:</b>	RAV4 2.5 VVT-i Hybrid Lounge 4x4 (Euro 6d-TEMP)	<b>Erstzulassung:</b>	25.10.2019
<b>Letztzulassung:</b>	25.10.2019	<b>Nächste HU (Hauptuntersuchung):</b>	11.2024
<b>Anzahl Türen:</b>	5	<b>Motorart:</b>	Reihe
<b>Emissionsgruppe:</b>	Euro 6d - TEMP	<b>Feinstaubplakette:</b>	Grün
<b>Leistung:</b>	131,0 KW	<b>Hubraum:</b>	2487 ccm
<b>Antriebsart:</b>	Hybrid (Otto/Elektro)	<b>Antriebskonzept:</b>	Allradantrieb
<b>Getriebeart:</b>	Automatik	<b>Laufleistung abgelesen:</b>	109067 km
<b>Laufleistung geschätzt:</b>	109067 km

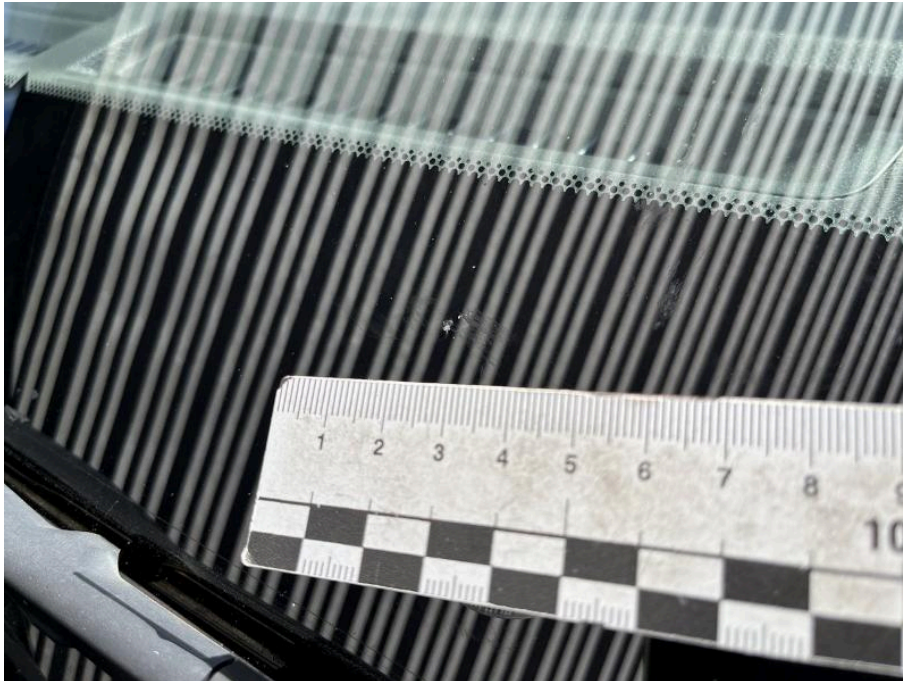
**Bild 21**  
Fahrzeugfront Frontscheibe mit Regensensor Glas gesplittert

geschätzte Reparaturkosten	Minderwert
<b>Verglasung</b>	<b>1.010,00 €</b>	<b>1.010,00 €</b>
Fahrzeugfront, Frontscheibe mit Regensensor, Glas gesplittert, erneuern	1.010,00 €	1.010,00 €
<b>Lackierung</b>	<b>2.940,00 €</b>	<b>2.220,00 €</b>
Fahrzeugfront, Motorhaube, Klebereste entfernen, reinigen	10,00 €	10,00 €
rechte Seite, Kotflügel vorne rechts, Klebereste entfernen, reinigen	20,00 €	20,00 €
rechte Seite, Tür hinten rechts, zerkratzt und 2 Dellen, aus- und einbauen + instandsetzen + lackieren	550,00 €	390,00 €
rechte Seite, Einstieg hinten rechts zerkratzt, Smart Repair	100,00 €	100,00 €
rechte Seite, Türschweller rechts, zerkratzt und Delle, instandsetzen + lackieren	320,00 €	220,00 €
rechte Seite, Seitenwand hinten rechts, Klebereste entfernen, reinigen	30,00 €	30,00 €
linke Seite, Seitenteil hinten links, zerkratzt, lackieren	710,00 €	500,00 €
Fahrzeugheck, Stoßfänger hinten, zerkratzt, lackieren	380,00 €	380,00 €

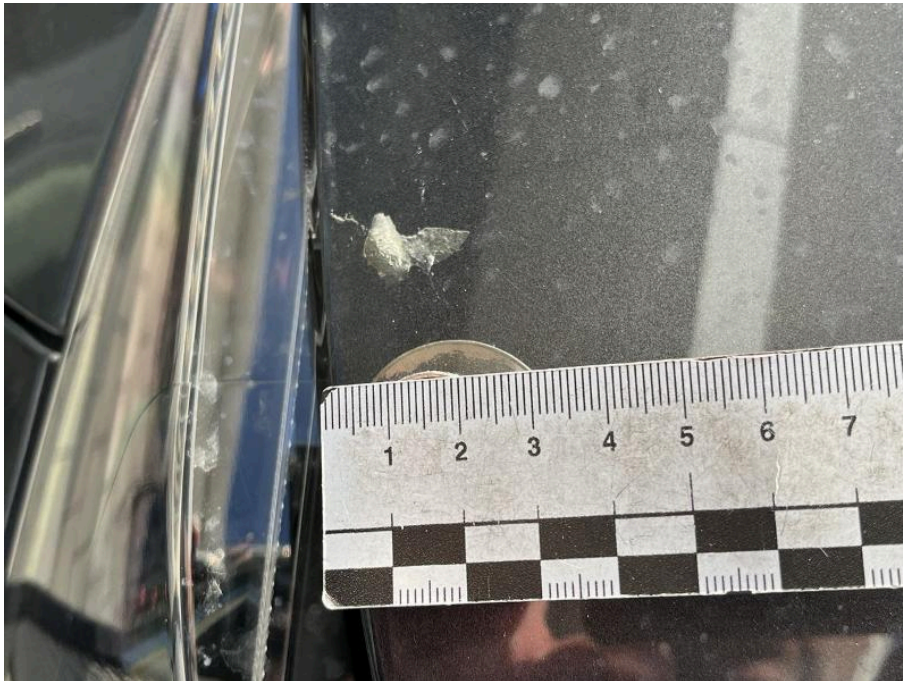
**Bild 24**  
Fahrzeugfront Motorhaube Klebereste entfernen

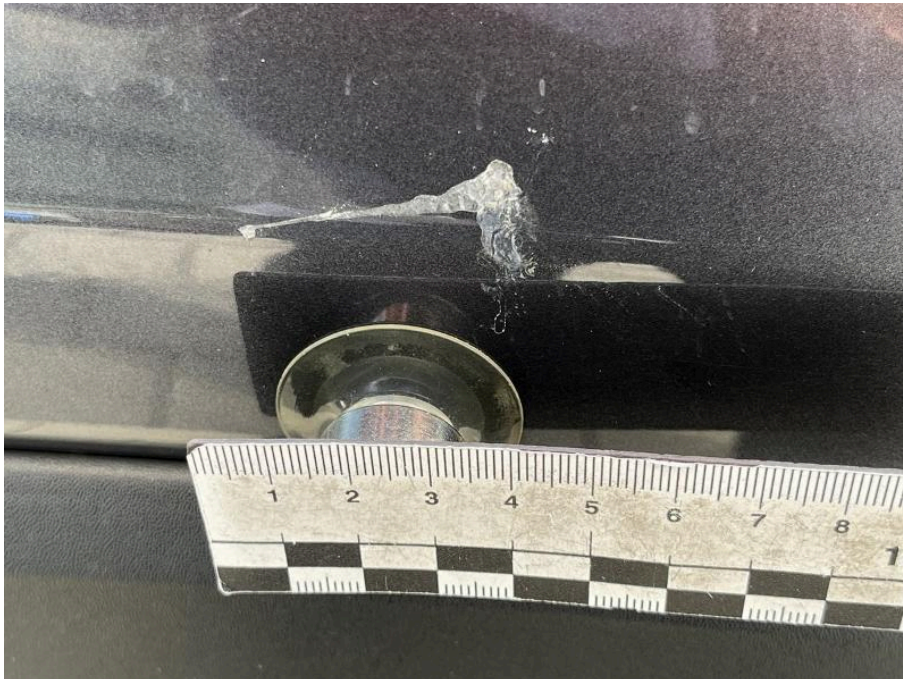
**Bild 28**  
rechte Seite Kotflügel vorne rechts Klebereste entfernen

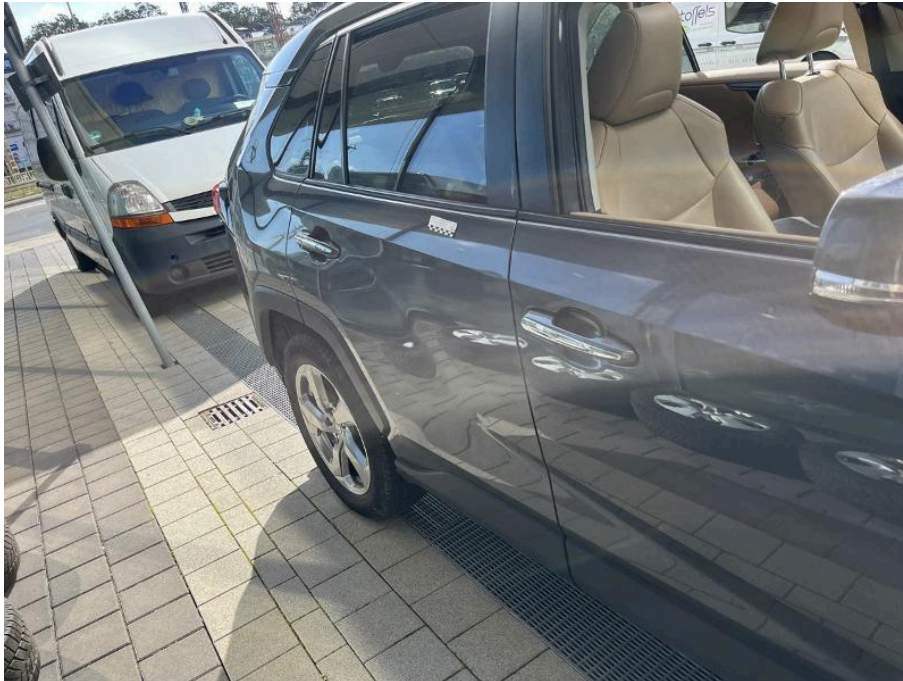
**Bild 29**  
rechte Seite Tür hinten rechts zerkratzt und 2 Dellen

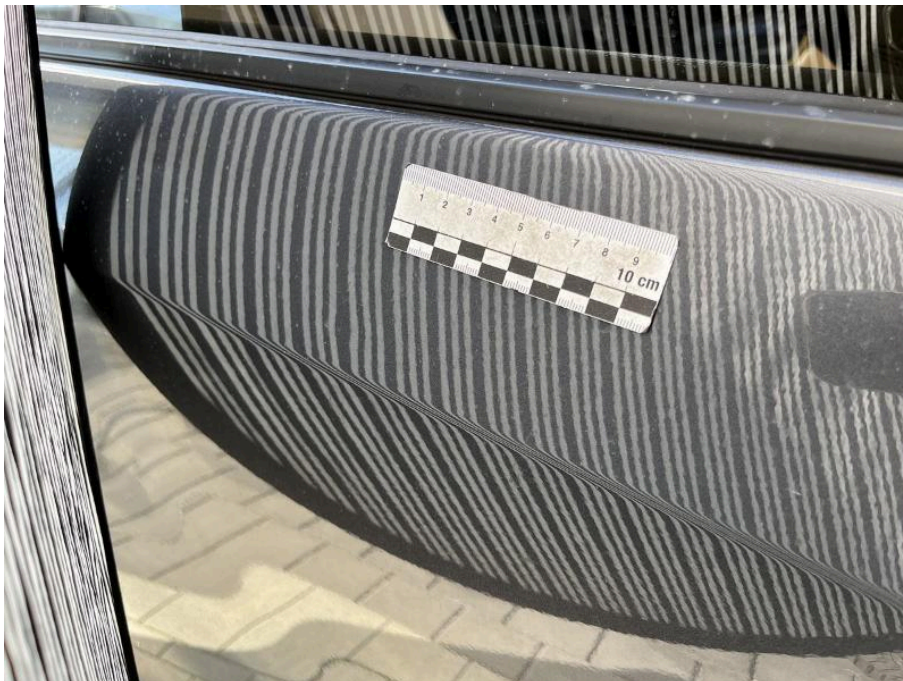
**Bild 30**  
rechte Seite Tür hinten rechts zerkratzt und 2 Dellen

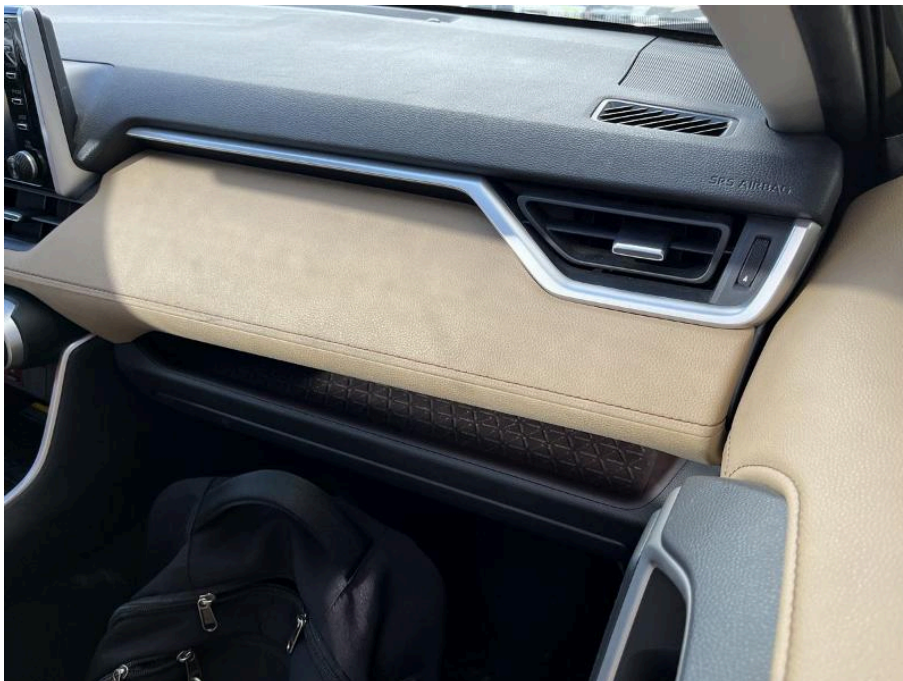
**Bild 34**  
Innenraum Innenraum stark verschmutzt

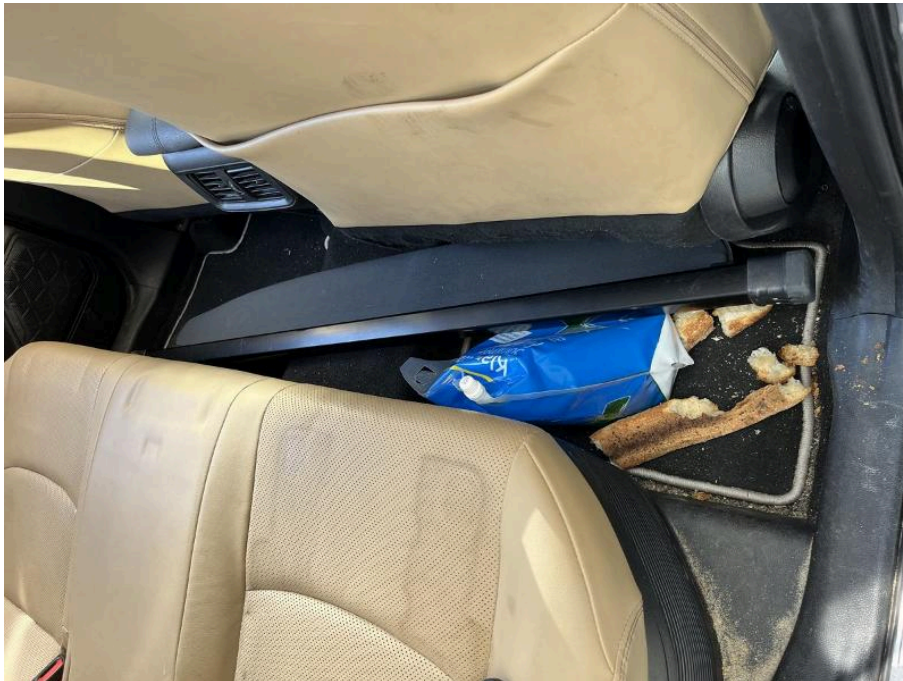
**Bild 36**  
Innenraum Innenraum stark verschmutzt

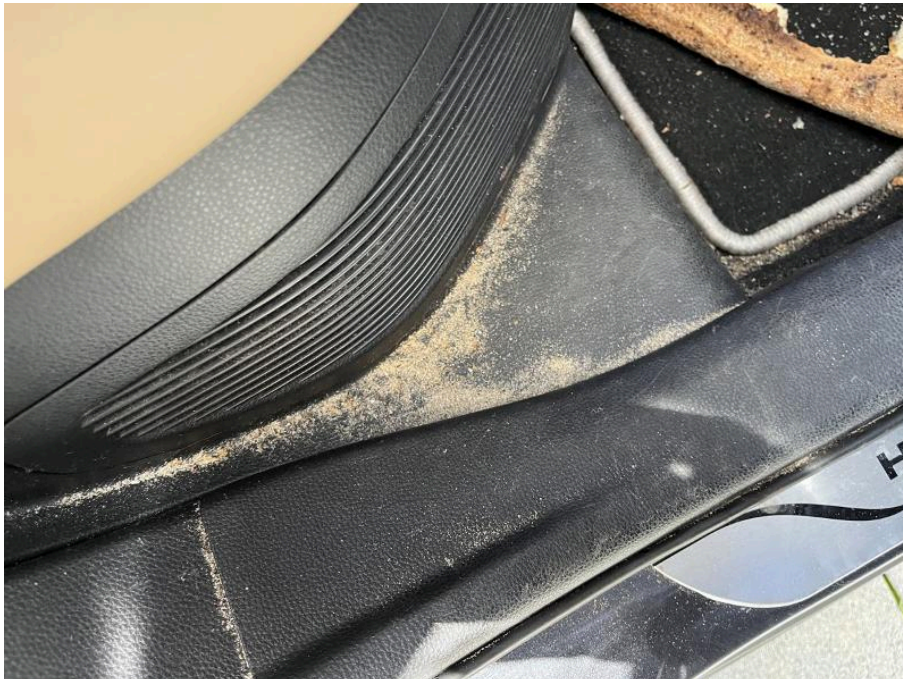
**Bild 38**  
Innenraum Innenraum stark verschmutzt

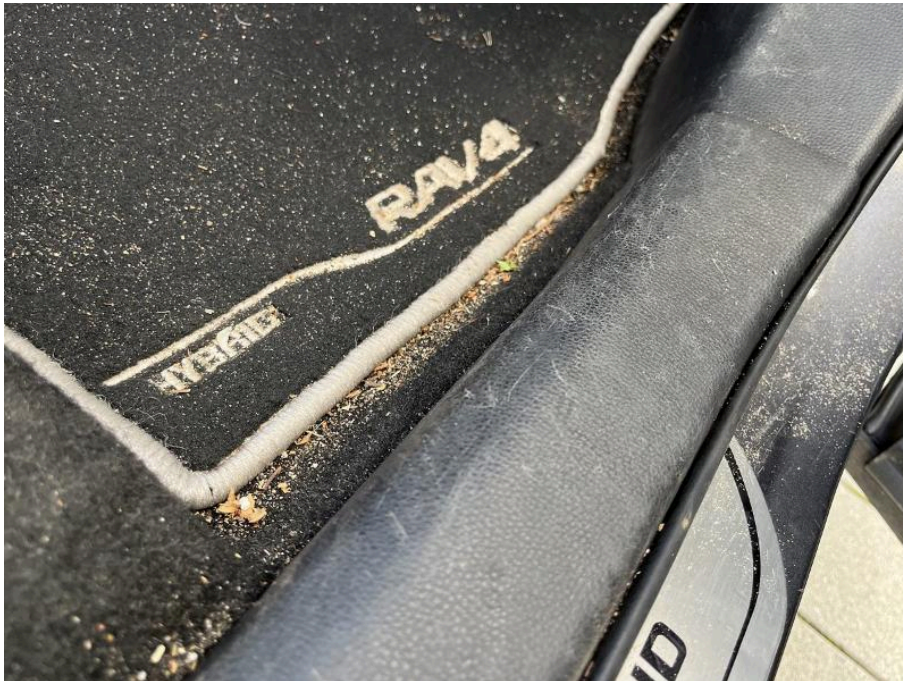
**Bild 40**  
Innenraum Innenraum stark verschmutzt

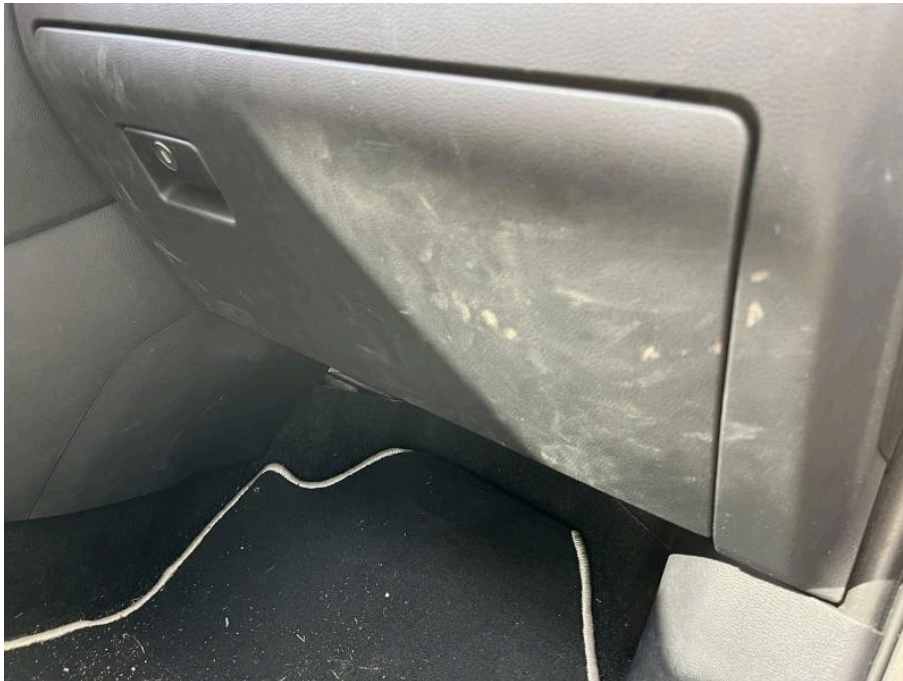
**Bild 42**  
Innenraum Innenraum stark verschmutzt

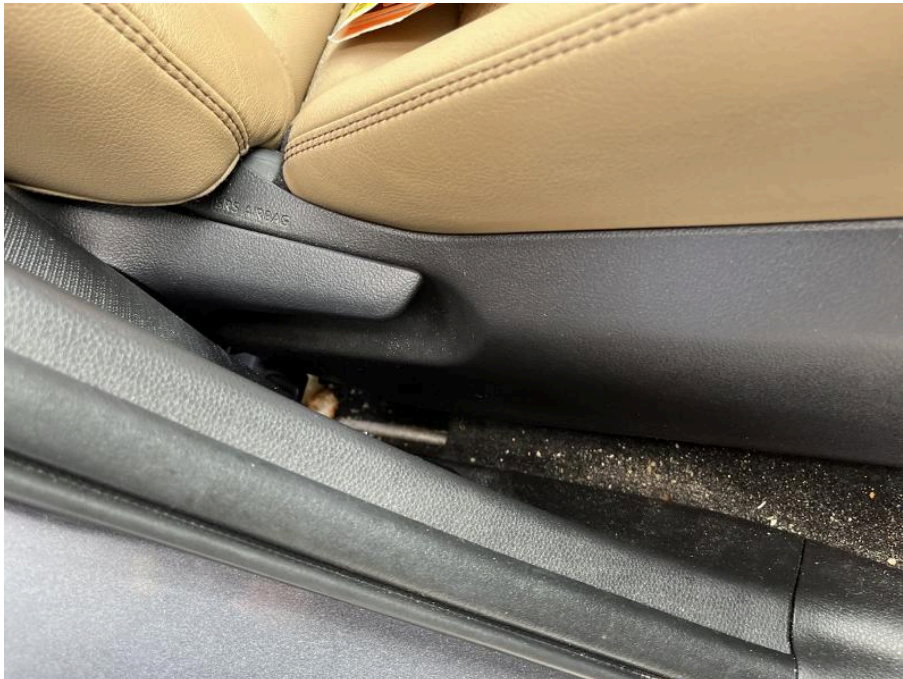
**Bild 44**  
Innenraum Innenraum stark verschmutzt

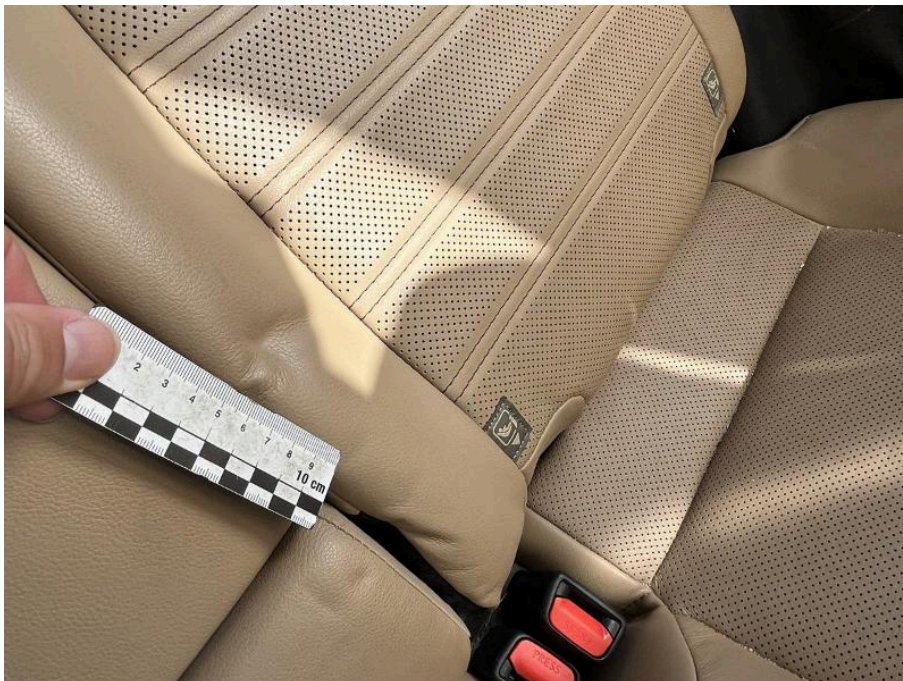
**Bild 52**  
Innenraum Rücksitzbezug hinten links Abdruckspuren verformt, Innenraum Rücksitzbezug hinten rechts  
Abdruckspuren verformt

linke Seite, Einstieg hinten links Lackschaden und mehrere Dellen, instandsetzen + lackieren	420,00 €	290,00 €
linke Seite, Tür hinten links, Lackschaden, aus- und einbauen + lackieren	400,00 €	280,00 €
<b>Felgen / Bereifung</b>	<b>0,00 €</b>	<b>0,00 €</b>
Vorderachse, Felge vorne rechts, Sommerradsatz Felge vorne rechts verschürft, akzeptierter Schaden	0,00 €	0,00 €
<b>Innenraum / Kofferraum</b>	<b>5.620,00 €</b>	<b>5.620,00 €</b>
rechte Seite, Verkleidung C-Säule rechts unten verkratzt, erneuern	440,00 €	440,00 €
Innenraum, Innenraum stark verschmutzt, reinigen	200,00 €	200,00 €
Innenraum, Bezug Rückenlehne vorne rechts gerissen, erneuern	645,00 €	645,00 €
Innenraum, Rücksitzbank, Bezug Sitzpolster hinten rechts, Mitte und links Abdruckspuren, erneuern	1.140,00 €	1.140,00 €
Innenraum, Rücksitzbank, Bezug Armlehne hinten Mitte Abdruckspuren, Smart Repair	150,00 €	150,00 €
Innenraum, Rücksitzbezug, hinten links Abdruckspuren, verformt, erneuern	865,00 €	865,00 €

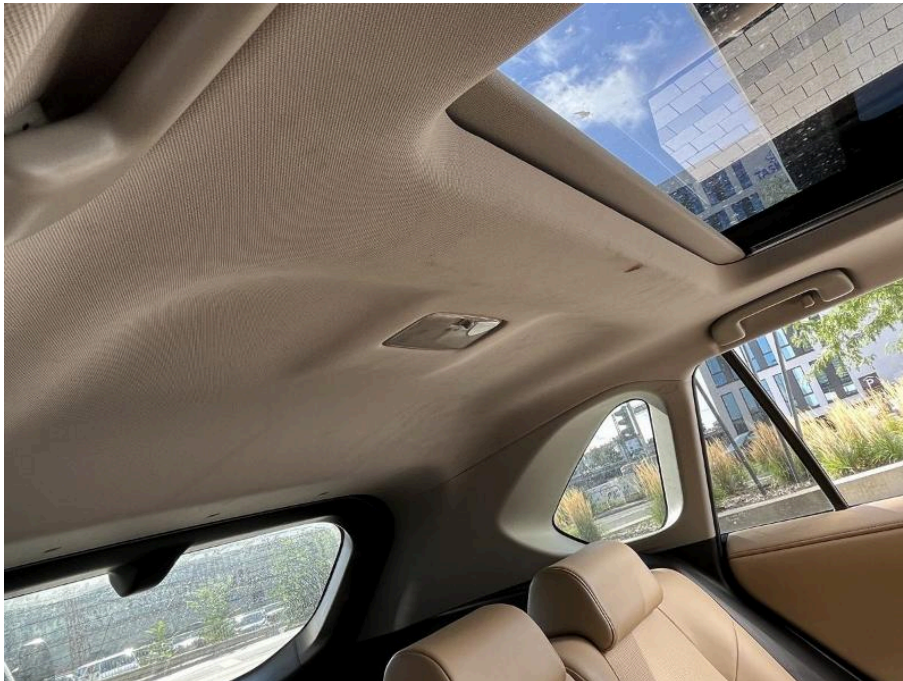
**Bild 54**  
Innenraum Innenraum stark verschmutzt

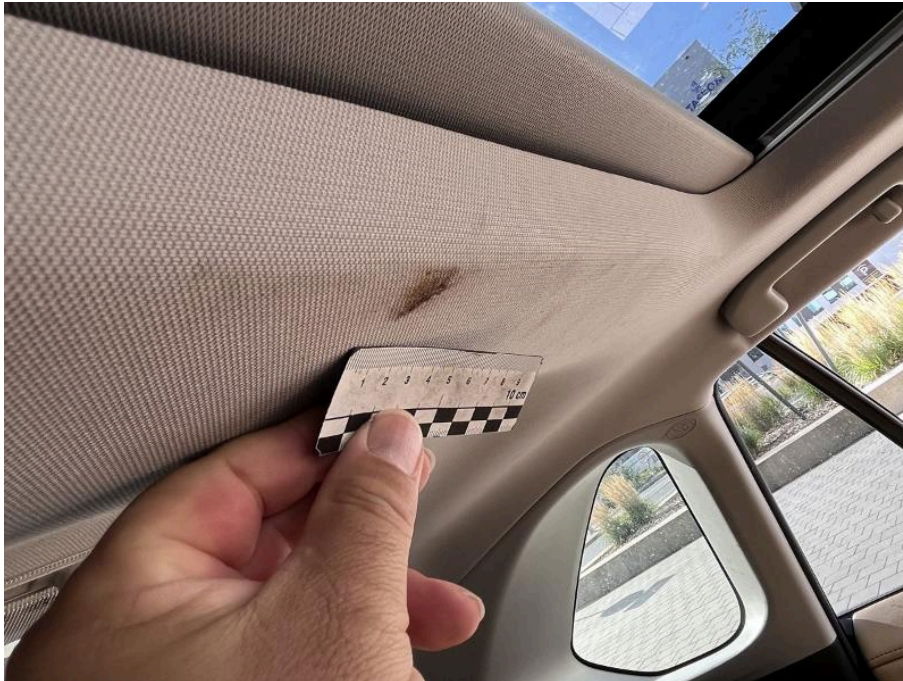
**Bild 55**  
Innenraum Innenraum stark verschmutzt

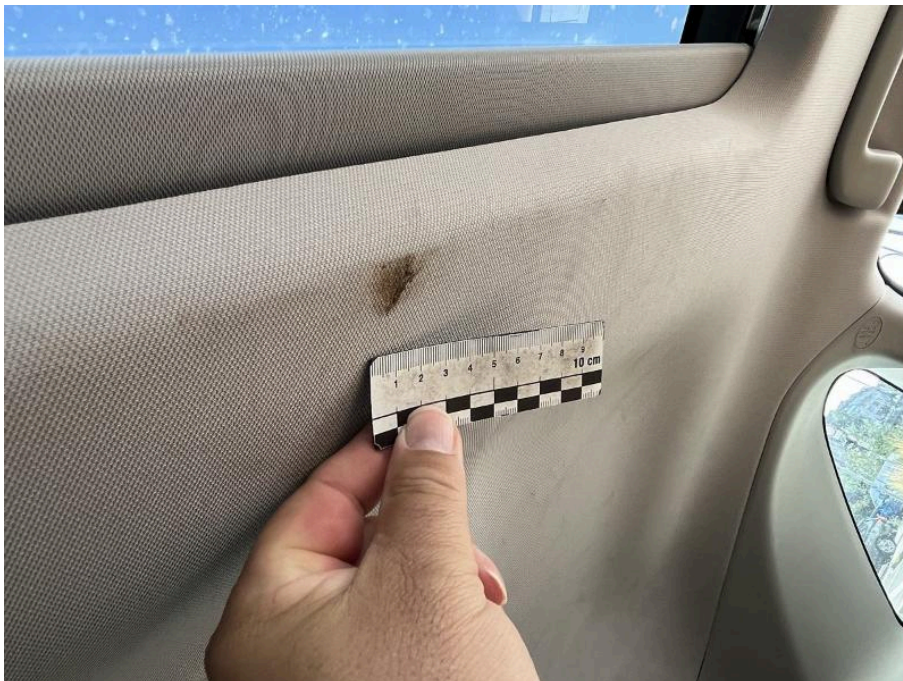
**Bild 56**  
Innenraum Innenraum stark verschmutzt

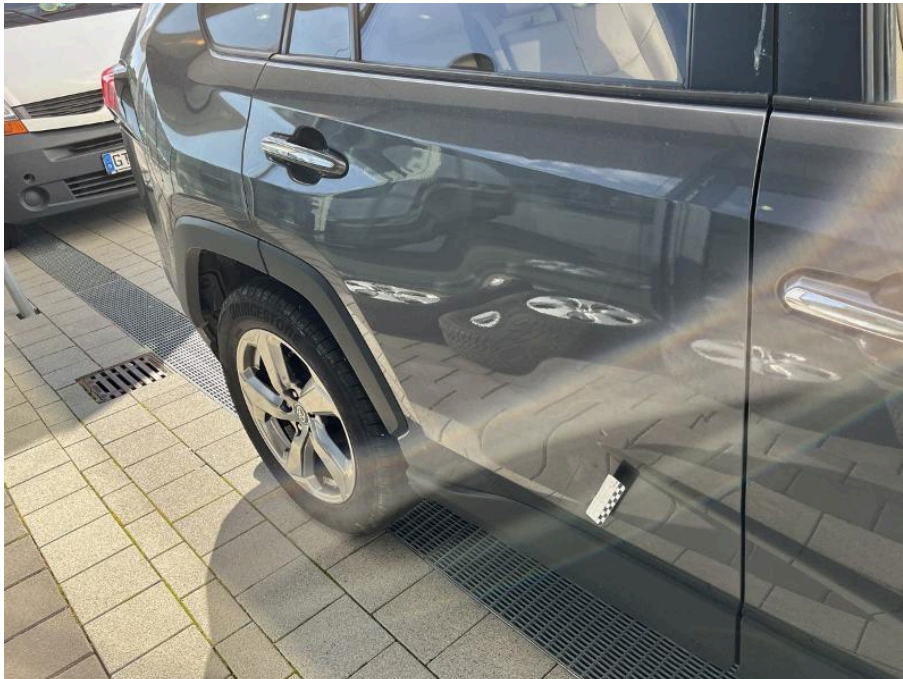
**Bild 58**  
rechte Seite Tür hinten rechts zerkratzt und 2 Dellen

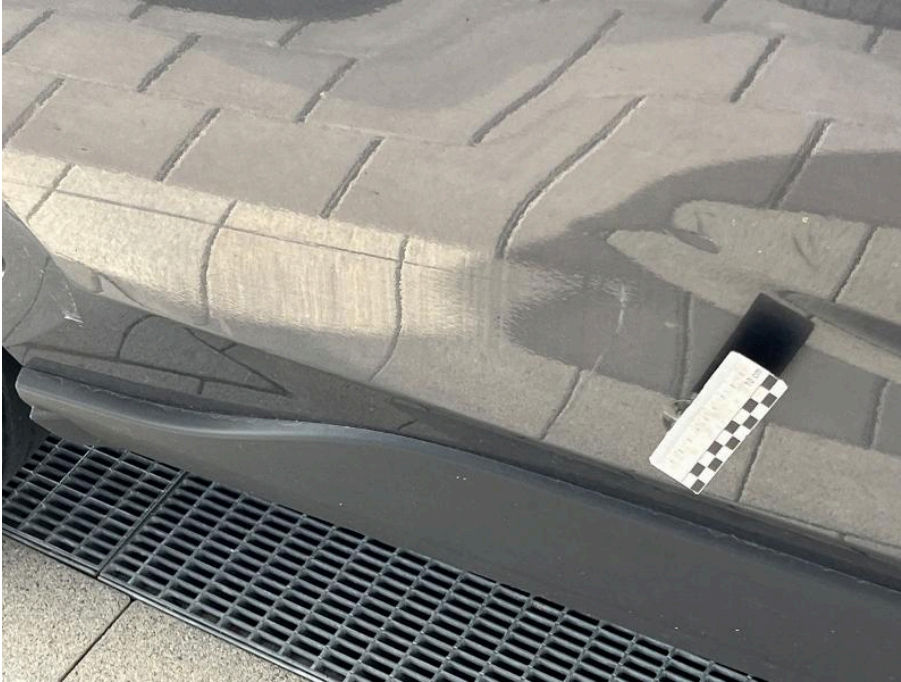
**Bild 59**  
rechte Seite Tür hinten rechts zerkratzt und 2 Dellen

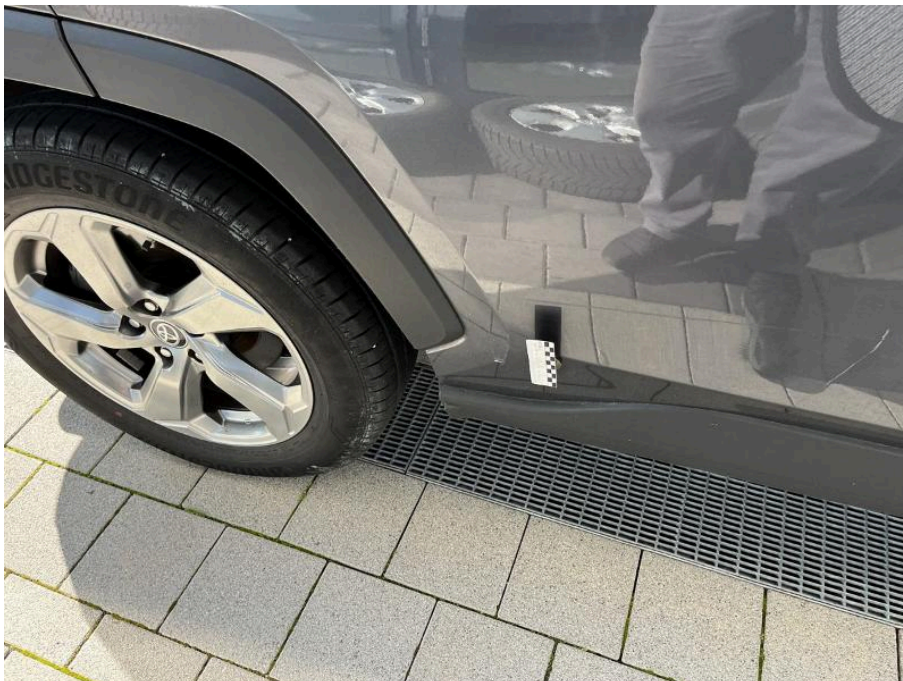
**Bild 64**  
rechte Seite Tür hinten rechts zerkratzt und 2 Dellen

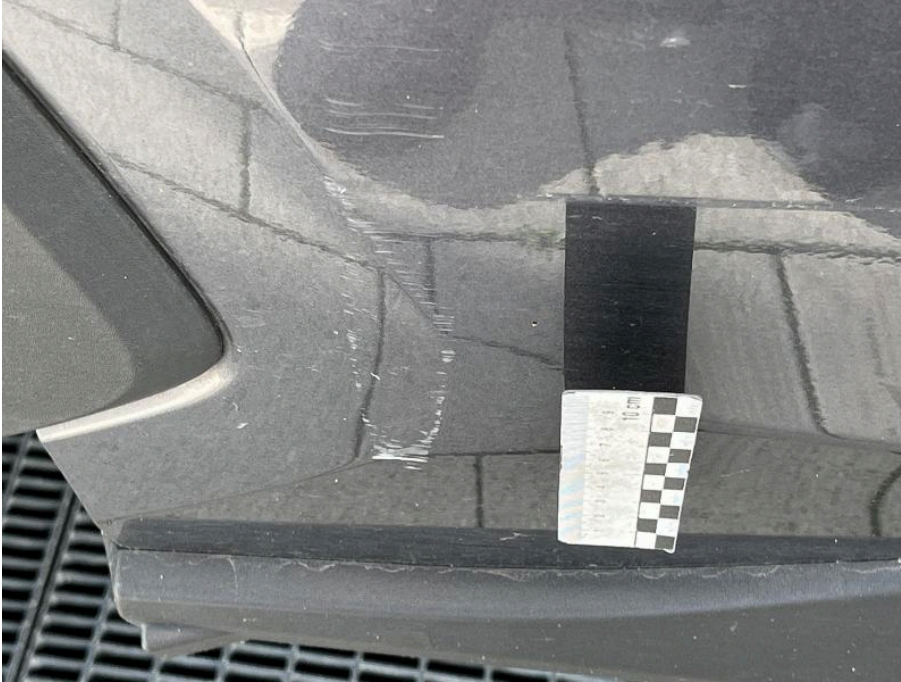
**Bild 65**  
rechte Seite Tür hinten rechts zerkratzt und 2 Dellen

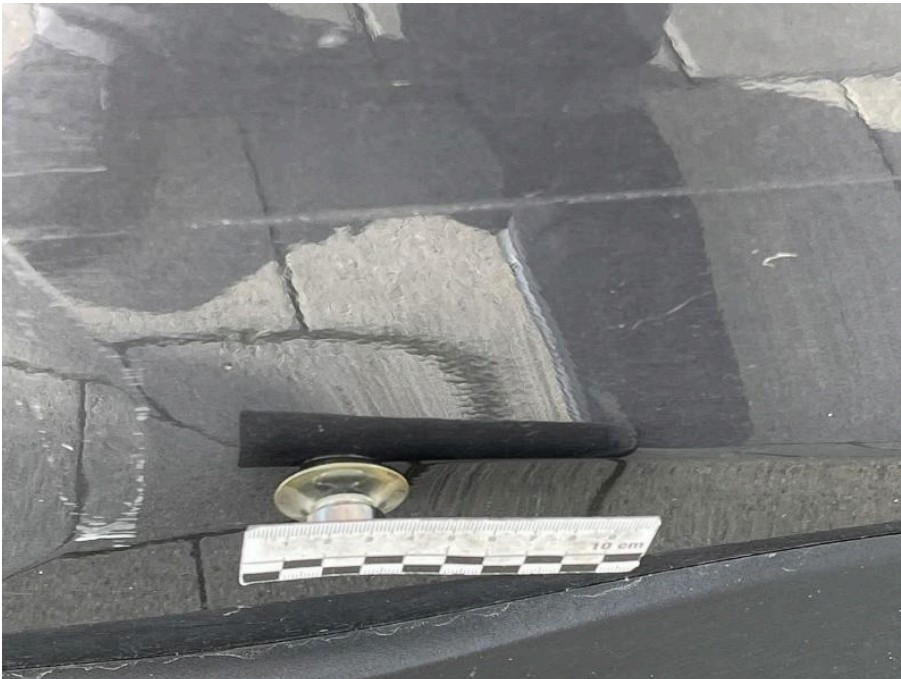
**Bild 66**  
rechte Seite Tür hinten rechts zerkratzt und 2 Dellen

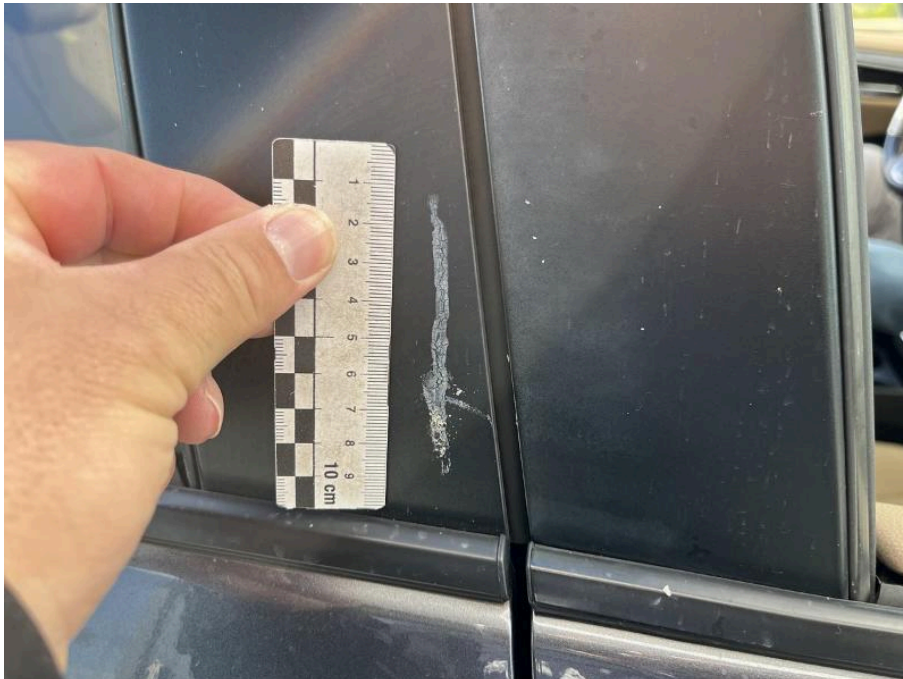
**Bild 67**  
rechte Seite Blende Tür hinten rechts oben Klebereste entfernen

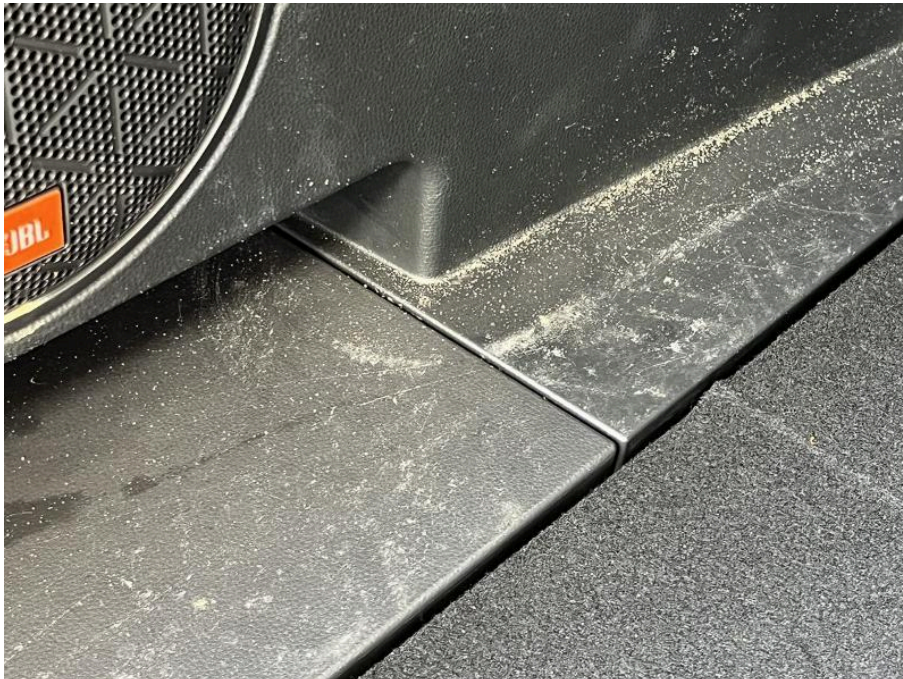
**Bild 101**  
Innenraum Innenraum stark verschmutzt
