Minderwertgutachten

Dokumentnummer: 1364287
Auftrag vom / Auftrag am: 20.11.2023 / 08:08 Uhr

Amtliches Kennzeichen:	DON-D665	FIN:	WBA11DZ000FL28816
HSN/TSN:	0005 / CZD	Fahrzeugart:	PKW
Aufbau:	Kombi	Hersteller:	BMW
Modell:	3er - 320 d Mild Hybrid M Sport (EURO 6d)	Erstzulassung:	14.05.2021
Letztzulassung:	14.05.2021	Nächste HU (Hauptuntersuchung):	05.2024
Anzahl Türen:	5	Motorart:	Reihe
Emissionsgruppe:	Euro 6d	Feinstaubplakette:	Grün
Leistung:	140,0 KW	Hubraum:	1995 ccm
Antriebsart:	Hybrid (Diesel/Elektro)	Antriebskonzept:	Heckantrieb
Getriebeart:	Automatik	Anzahl Schaltstufen:	8
Laufleistung abgelesen:	166281 km	Laufleistung geschätzt:	166281 km

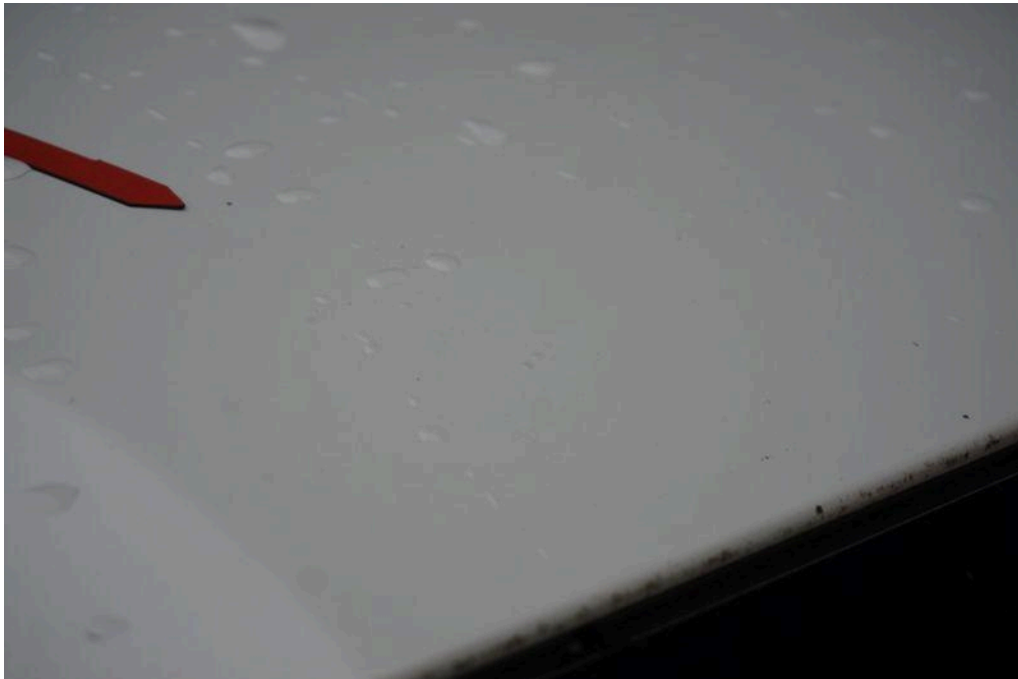
Bild 52
Dach Dachhaut vorn Steinschlag / -schläge
