Minderwertgutachten

Dokumentnummer: 1373206
Auftrag vom / Auftrag am: 06.12.2023 / 09:35 Uhr

Amtliches Kennzeichen:	OD-MR7654	FIN:	VF73EYHZPKJ587098
HSN/TSN:	3001 / AZI	Fahrzeugart:	PKW
Aufbau:	Van/Kleinbus	Hersteller:	Citroën
Modell:	C4 Grand Spacetourer 1.5 BlueHDi 130 FAP Selection	Erstzulassung:	10.05.2019
Letztzulassung:	07.10.2021	Nächste HU (Hauptuntersuchung):	06.2024
Anzahl Türen:	5	Motorart:	Reihe
Emissionsgruppe:	Euro 6d - TEMP	Feinstaubplakette:	Grün
Leistung:	96,0 KW	Hubraum:	1499 ccm
Antriebsart:	Diesel OBD	Antriebskonzept:	Frontantrieb
Getriebeart:	manuell	Anzahl Schaltstufen:	6
Laufleistung abgelesen:	171629 km	Laufleistung geschätzt:	171629 km

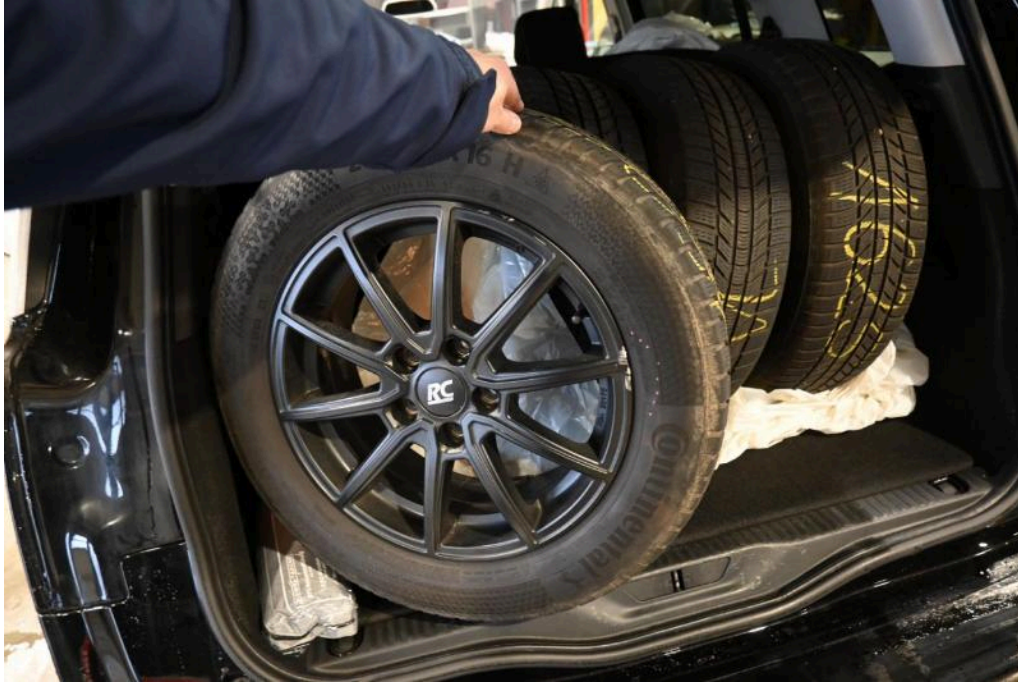
Bild 11: Zusätzlicher Radsatz

geschätzte Reparaturkosten	Minderwert
Felgen / Bereifung	130,00 €	130,00 €
Fahrzeugzubehör, 2. Reifensatz, 1 Felge, verschürft, erneuern	130,00 €	130,00 €
Lackierung	770,00 €	560,00 €
Fahrzeugfront, Stoßfänger vorne, verkratzt - Smart Repair + Spoiler unten Mitte (erneuern) Anbauteile -- , verkratzt, Smart Repair	350,00 €	350,00 €
Fahrzeugfront, Motorhaube, Steinschlag / -schläge, aus- und einbauen + lackieren	420,00 €	210,00 €
Innenraum / Kofferraum	315,00 €	315,00 €
Innenraum, Heckklappenverkleidung innen, verkratzt, erneuern	315,00 €	315,00 €
Karosserie	130,00 €	130,00 €
linke Seite, Seitenwand hinten links, Delle, Smart Repair	130,00 €	130,00 €
Anbauteile	100,00 €	100,00 €
linke Seite, Außenspiegel links, verkratzt, Smart Repair - Kostenerweiterung möglich	100,00 €	100,00 €
