Minderwertgutachten

Dokumentnummer: 1363321
Auftrag vom / Auftrag am: 16.11.2023 / 14:12 Uhr

Amtliches Kennzeichen:	UN-SW444	FIN:	W0VZT8EF7K1038015
HSN/TSN:	1844 / AHR	Fahrzeugart:	PKW
Aufbau:	Kombi	Hersteller:	Opel
Modell:	Insignia 1.6 CDTI Business INNOVATION (EURO 6d-TEM	Erstzulassung:	25.02.2019
Letztzulassung:	25.02.2019	Nächste HU (Hauptuntersuchung):	02.2024
Anzahl Türen:	5	Motorart:	Reihe
Emissionsgruppe:	Euro 6d - TEMP	Feinstaubplakette:	Grün
Leistung:	100,0 KW	Hubraum:	1598 ccm
Antriebsart:	Diesel OBD	Antriebskonzept:	Frontantrieb
Getriebeart:	Automatik	Anzahl Schaltstufen:	6
Laufleistung abgelesen:	147733 km	Laufleistung geschätzt:	147733 km

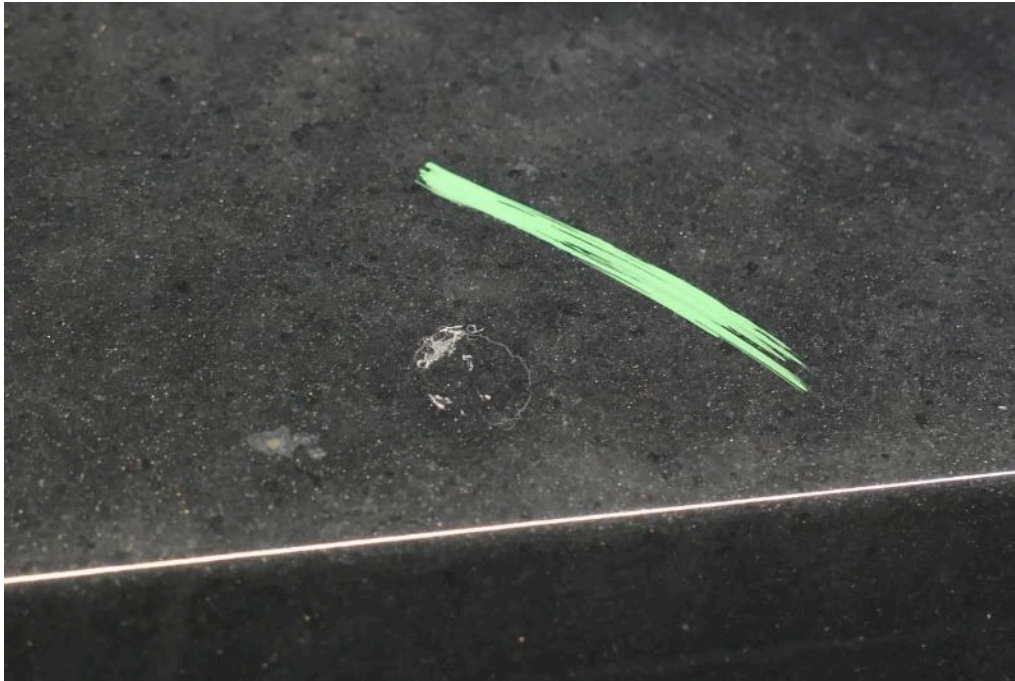
Bild 45
Dach Dachhaut Dellen/Vogelkotanhaftungen/Steinschlag

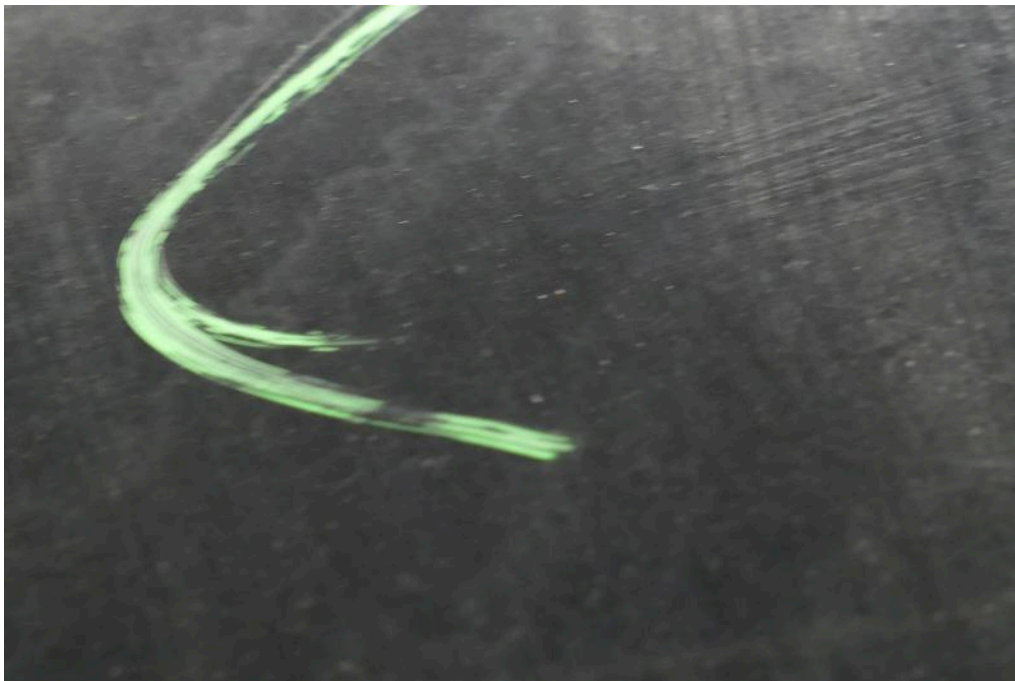
Bild 46
Dach Dachhaut Dellen/Vogelkotanhaftungen/Steinschlag
