## Grunddaten

<b>Interne Nr.</b>	<b>46404</b>	<b>Aussenfarbe</b>	<b>grey met.</b>
<b>Datum</b>	<b>27.06.2016</b>	<b>Innenfarbe</b>	<b>schwarz</b>
<b>Kennzeichen</b>	<b>DD-AS 294</b>	<b>Sommerreifen</b>	205-60-R16 VL: 5mm VR: 5mm RL: 6mm RR: 6mm
<b>V.I.N.</b>	<b>W0LPD8EA2C8093594</b>	<b>Winterreifen</b>	205-60-R16 VL: 5mm VR: 5mm RL: 6mm RR: 6mm
<b>Erstzulassung</b>	<b>06.2012</b>	<b>Ersatzrad</b>	
<b>Kilometerstand</b>	<b>119686</b>	<b>Service km</b>	<b>0</b>
<b>Hersteller</b>	<b>Opel</b>	<b>Service</b>	
<b>Modell</b>	<b>Astra J 1.3 CDTI Edition eco</b>	<b>Datum</b>	
<b>Version</b>	—	<b>Ölstand</b>	
<b>Aufbau</b>	<b>Estate</b>	<b>Wasserstand</b>	
<b>Getriebe</b>	<b>Manual</b>		
<b>Türen</b>	—		
<b>Hubraum</b>	<b>1248 ccm</b>		
<b>Leistung</b>	<b>70 kW / 95 PS</b>		
<b>Treibstoff</b>	<b>Diesel</b>		
<b>Antrieb</b>			
<b>Abgasnorm</b>	<b>EURO5</b>

# ZUSTANDSBERICHT

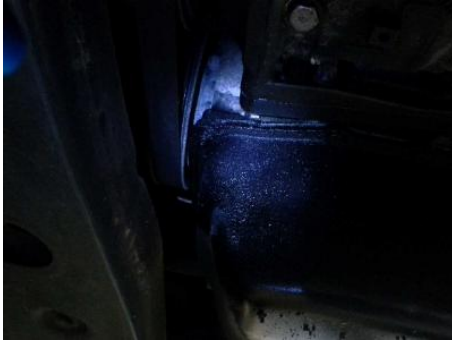
114.961.612	Motor (Motor)	undicht	Diagnose durchführen	100,00 EUR
-------------	---------------	---------	----------------------	------------
