Grunddaten

Interne Nr.	46763	Aussenfarbe	
Datum	29.08.2016	Innenfarbe	Onyx
Kennzeichen	TR-TO 71	Sommerreifen	205-60-R15 VL: 4mm VR: 4mm RL: 5mm RR: 5mm
V.I.N.	TMBHE61Z2B2091008	Winterreifen	195-65-R15 VL: 4mm VR: 4mm RL: 6mm RR: 6mm
Erstzulassung	02.2011	Ersatzrad	FULLTIRE
Kilometerstand	121656	Service km	0
Hersteller	Skoda	Service	
Modell	Octavia 2.0 TDI Impulse	Datum	
	Edition	Ölstand	
Version	—	Wasserstand	
Aufbau	Estate		
Getriebe	Manual		
Türen	—		
Hubraum	1968 ccm		
Leistung	103 kW / 140 PS		
Treibstoff	Diesel		
Antrieb			
Abgasnorm	EURO5

Schäden

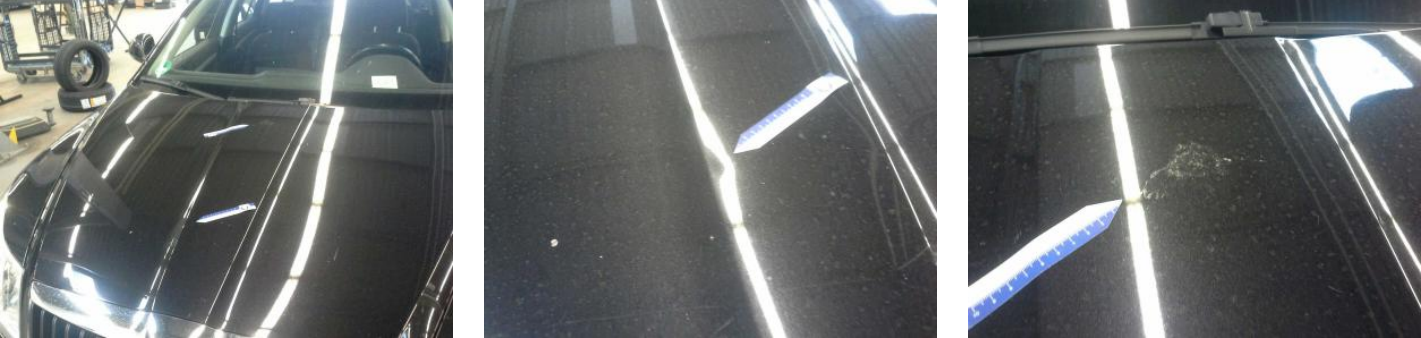
115.090.244	Motorhaube (Motorhaube)	Delle / Lackschaden	instandsetzen und lackieren	180,00 EUR
