ZUSTANDSBERICHT

Interne Nr.	47197	Aussenfarbe	black met.
Datum	06.01.2017	Innenfarbe	ANTHRAZIT
Kennzeichen	D-LK 1970	Sommerreifen	225-55-R17 VL: 2mm VR: 2mm RL: 2mm RR: 2mm
V.I.N.	WBAXB910X0DX39474	Winterreifen	225-55-R17 VL: 5mm VR: 5mm RL: 9mm RR: 9mm
Erstzulassung	03.2012	Ersatzrad	
Kilometerstand	109763	Service km	0
Hersteller	BMW	Service	
Modell	525 d Touring xDrive Navi Xenon Luftfederung HA	Datum	
Version	—	Ölstand	
Aufbau	Estate	Wasserstand	
Getriebe	Automatic		
Türen	—		
Hubraum	1995 ccm		
Leistung	160 kW / 218 PS		
Treibstoff	Diesel		
Antrieb			
Abgasnorm	EURO5

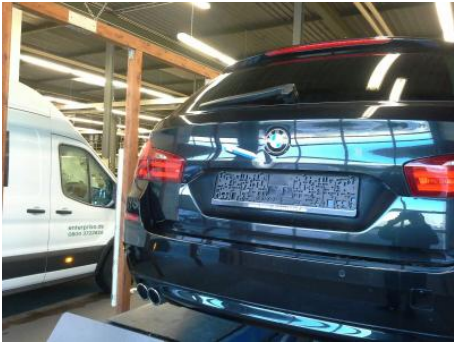
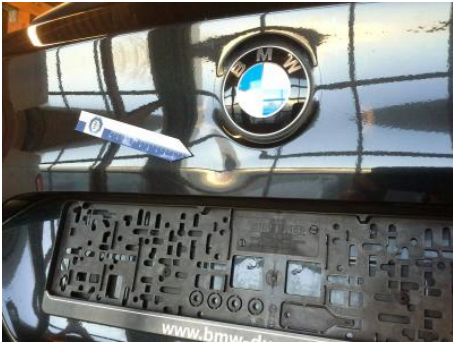
115.380.652	Heckklappe (Heckklappe /-tür)	verformt	instandsetzen und lackieren	450,00 EUR
