ZUSTANDSBERICHT

Interne Nr.	47353	Aussenfarbe	dark grey
Datum	03.05.2017		met.
Kennzeichen	BI-B 760	Innenfarbe	SCHWARZ
V.I.N.	WBAYA41090DR35061	Sommerreifen	
Erstzulassung	01.2014	Winterreifen	275-40-R19 VL: 7mm VR: 7mm RL: 5mm RR: 5mm
Kilometerstand	76549	Ersatzrad	
Hersteller	BMW	Service km	0
Modell	760i (Euro 6)	Service	
Version	—	Datum	
Aufbau	Saloon	Ölstand	
Getriebe	Automatic	Wasserstand	
Türen	—		
Hubraum	5972 ccm		
Leistung	400 kW / 544 PS		
Treibstoff	Petrol		
Antrieb			
Abgasnorm	EURO6

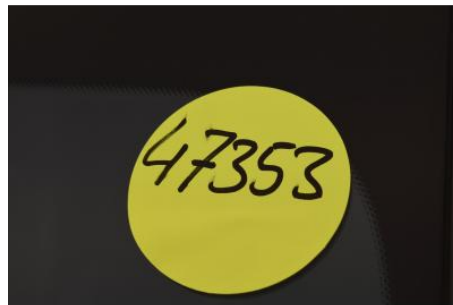
115.621.316	Tankklappe (Kraftstoffanlage)	beklebt/ beschriftet	entkleben/neutralisieren	30,00 EUR
