# ZUSTANDSBERICHT

<b>Interne Nr.</b>	<b>47353</b>	<b>Aussenfarbe</b>	<b>dark grey</b>
<b>Datum</b>	<b>03.05.2017</b>		<b>met.</b>
<b>Kennzeichen</b>	<b>BI-B 760</b>	<b>Innenfarbe</b>	<b>SCHWARZ</b>
<b>V.I.N.</b>	<b>WBAYA41090DR35061</b>	<b>Sommerreifen</b>	
<b>Erstzulassung</b>	<b>01.2014</b>	<b>Winterreifen</b>	275-40-R19 VL: 7mm VR: 7mm RL: 5mm RR: 5mm
<b>Kilometerstand</b>	<b>76549</b>	<b>Ersatzrad</b>	
<b>Hersteller</b>	<b>BMW</b>	<b>Service km</b>	<b>0</b>
<b>Modell</b>	<b>760i (Euro 6)</b>	<b>Service</b>	
<b>Version</b>	<b>—</b>	<b>Datum</b>	
<b>Aufbau</b>	<b>Saloon</b>	<b>Ölstand</b>	
<b>Getriebe</b>	<b>Automatic</b>	<b>Wasserstand</b>	
<b>Türen</b>	<b>—</b>		
<b>Hubraum</b>	<b>5972 ccm</b>		
<b>Leistung</b>	<b>400 kW / 544 PS</b>		
<b>Treibstoff</b>	<b>Petrol</b>		
<b>Antrieb</b>			
<b>Abgasnorm</b>	<b>EURO6</b>

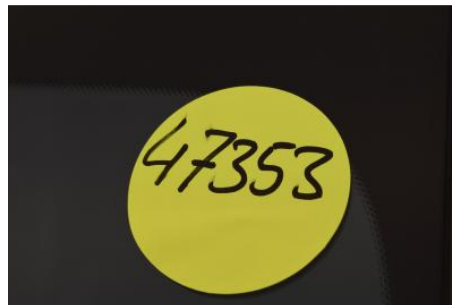
115.621.316	Tankklappe (Kraftstoffanlage)	beklebt/ beschriftet	entkleben/neutralisieren	30,00 EUR
