# ZUSTANDSBERICHT

| <b>Interne Nr.</b> | <b>47353</b> | Aussenfarbe | <b>dark grey</b> |
| Hersteller | <b>BMW</b> | Service km | <b>0</b> |
| Modell | <b>760i (Euro 6)</b> | Service | |

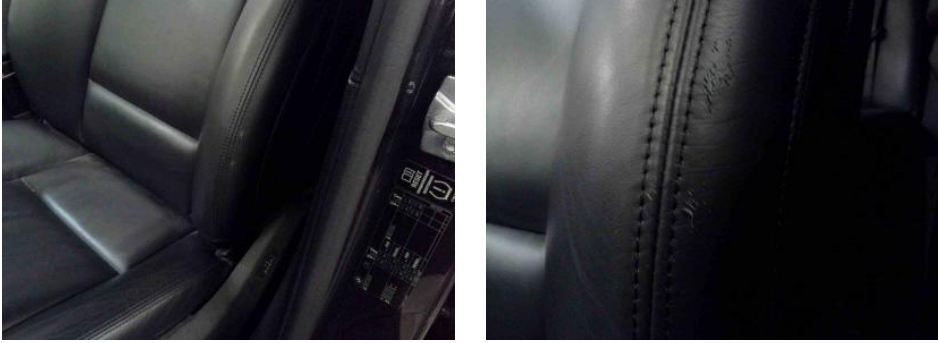
| 115.621.276 | Lehnenbezug links (Sitz vorn) | Abrieb | Smart Repair | 110,00 EUR |

| 115.621.276 | Lehnenbezug links (Sitz vorn) | Abrieb | Smart Repair | 110,00 EUR |
