BMW 3: 1GGO024

Beperkte technische diagnose

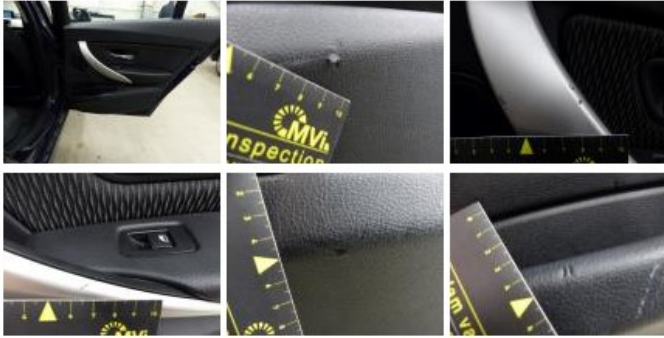
Bekl deksel A, Kras(sen), Aanvaardbaar		0,00
<i>No pictures to display</i>		
Vleugel A L, Kras(sen), Aanvaardbaar		0,00
<i>No pictures to display</i>		
Vleugel A R, Deuk(en), Aanvaardbaar		0,00
<i>No pictures to display</i>		
Achterraut, Kras(sen), Aanvaardbaar		0,00
<i>No pictures to display</i>		
Deurbekleding A R, Beschadigd, E - Vervangen		114,00

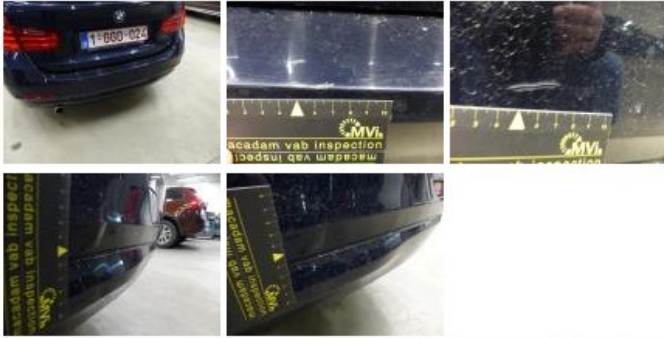
Deur V R, Kras(sen), Aanvaardbaar		0,00
<i>No pictures to display</i>		
Vleugel A L, Deuk(en), Aanvaardbaar		0,00
<i>No pictures to display</i>		
Vleugel V L, Kras(sen), Aanvaardbaar		0,00
<i>No pictures to display</i>		
Bumper A, Deuk(en) en kras(sen), LI - Herstellen en schilderen (compleet)		259,80
