**BMW 530 D XDRIVE: 1EUJ462**

Onderstelnummer:	WBAFV31050DZ18263	Versie:	5 BER 530dXA Start/Stop 258PK aut
1ste ingebruikname:	22/03/2013	Fiscale PK:	
Expertise Mileage:	161100	KW:	190
Type koetswerk:		Kleur koetswerk:	Donker Grijs
Versnelling:	Automaat	Type lak:	Metaal
Transmissie:	Achter	Velgen zomer:	Aluminium
Brandstof:	Diesel	Oliepeil:	OK
Onderhoud:	PLUS 150 KM	Parkeerplaats:	4126
Onderhoud:	OK		
Werkende Accu:	Ja		
Aantal deuren:	4		
Aantal zetels:	5		
Aantal hoofdsteunen:	5		
Velgen zomer:	Aluminium		
Categorie:	Personenwagen		
Oliepeil:	OK

Beperkte technische diagnose

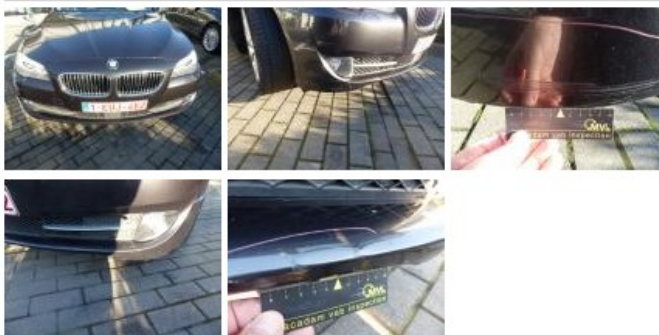
HulpmateriaalRunflat **Ja**Total cost ex VAT **659,16**Bumper V, Kras(sen), LI - Herstellen en schilderen (compleet) **254,16**
