AUDI Q7: 1BEY902

Beperkte technische diagnose

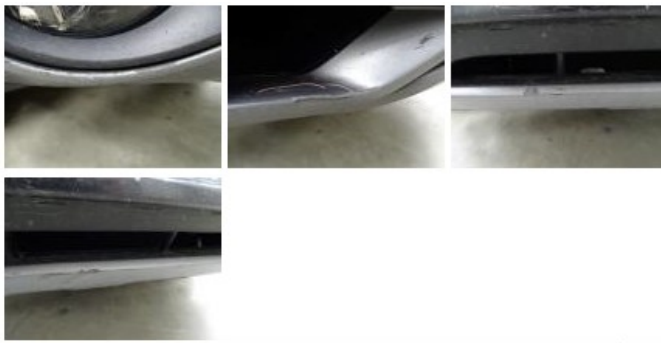
Total cost ex VAT	812,81
Vleugel V R, Kras(sen), Aanvaardbaar	0,00
<i>No pictures to display</i>	
Vleugel A R, Kras(sen), Aanvaardbaar	0,00
<i>No pictures to display</i>	
Bumperhoek V R, Kras(sen), It - Spotrepair	115,56
