VOLVO V60: 1FWJ594

Onderstelnummer:	YV1FW848BE1170578	Versie:	V60
1ste ingebruikname:	18/11/2013	Fiscale PK:	
Expertise Mileage:	153246	KW:	84
Type koetswerk:		Kleur koetswerk:	Grijs
Versnelling:	Automaat	Type lak:	Metaal
Transmissie:	Voor	Velgen zomer:	Aluminium
Brandstof:	Diesel	Oliepeil:	OK
Werkende Accu:	Ja	Parkeerplaats:	2224
Aantal deuren:	5		
Aantal zetels:	5		
Aantal hoofdsteunen:	5		
Velgen zomer:	Aluminium		
Categorie:	Personenwagen		
Oliepeil:	OK		
Inschrijvingsbewijs deel Auto:	Ja

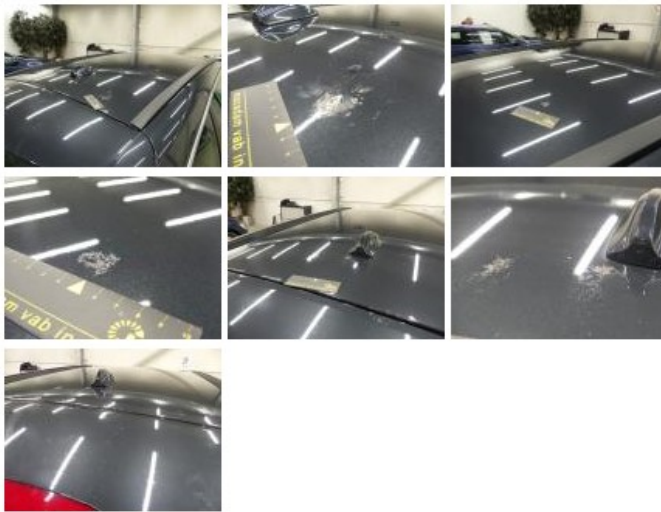
<i>No pictures to display</i>	
Deur V L, Kras(sen), Aanvaardbaar	0,00
<i>No pictures to display</i>	
Bumper V, Kras(sen), Aanvaardbaar	0,00
<i>No pictures to display</i>	
Dak, Chemische schade, LI - Herstellen en schilderen (compleet)	481,50
