## Minderwertgutachten

Dokumentennummer: 1292185  
Auftrag vom / Auftrag am: 20.06.2023 / 09:55 Uhr

| <b>Amtliches Kennzeichen:</b> | TÜ-DB102 | <b>FIN:</b> | WF0JXXWPCJJA36006 |
| <b>Modell:</b> | S-Max 2.0 EcoBlue Titanium S/S | <b>Erstzulassung:</b> | 20.02.2019 |

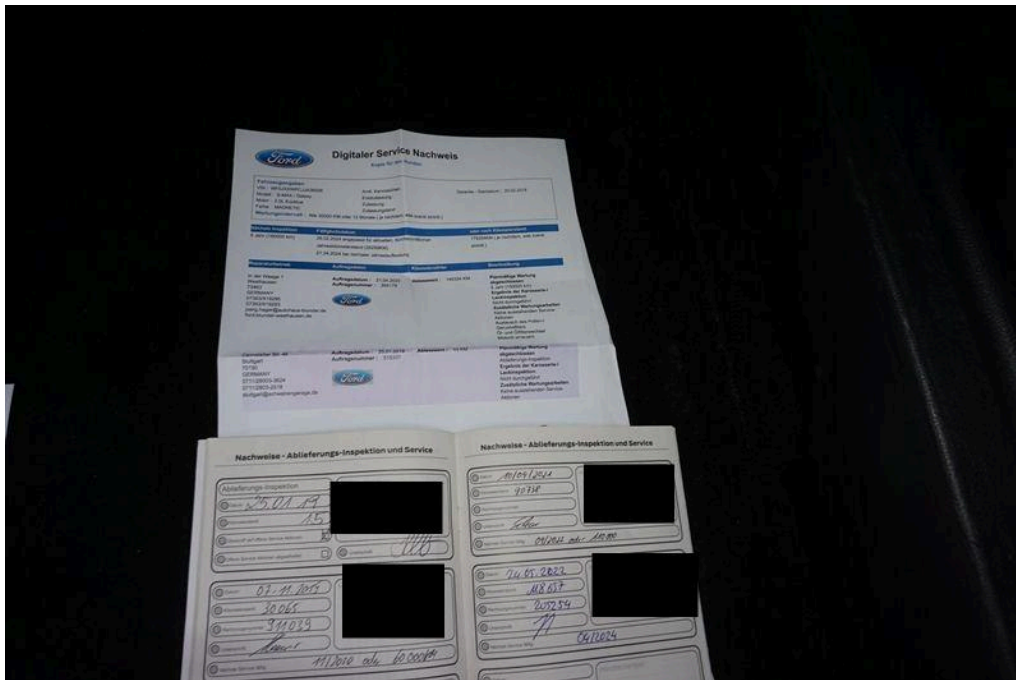
Bild 18  
 Fahrzeug Wartungsnachweis teilweise in Serviceheft und auf Nachweis erkennbar

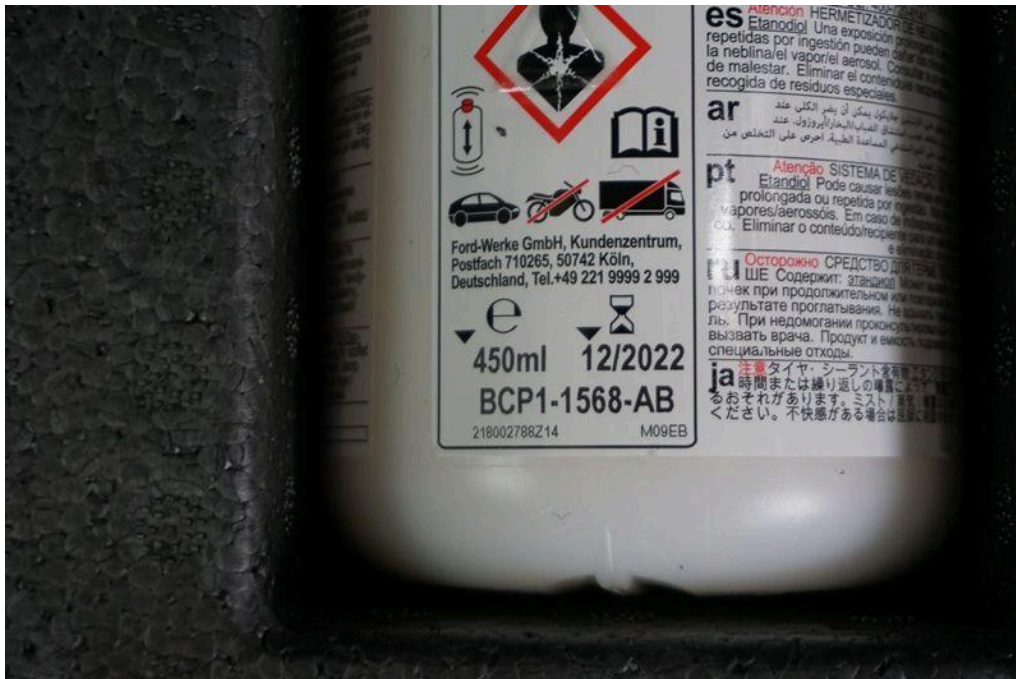
**Bild 20**  
 Fahrzeugzubehör Reifenfüllset/Tirefit Dichtmittel abgelaufen

| | geschätzte Reparaturkosten | Minderwert |
|---|---|---|
| Aktueller Schaden, Fahrzeugzubehör, Reifenfüllset/Tirefit, Dichtmittel , abgelaufen, erneuern | 40,00 € | 40,00 € |

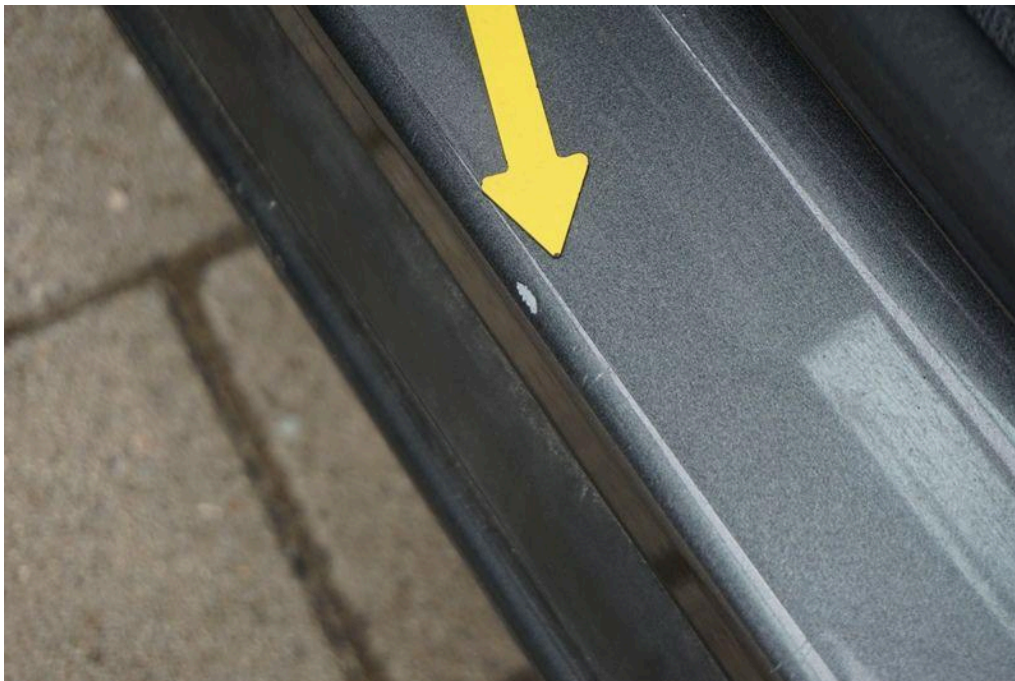
**Bild 44**  
linke Seite Türeinstieg vorne links Gebrauchsspuren

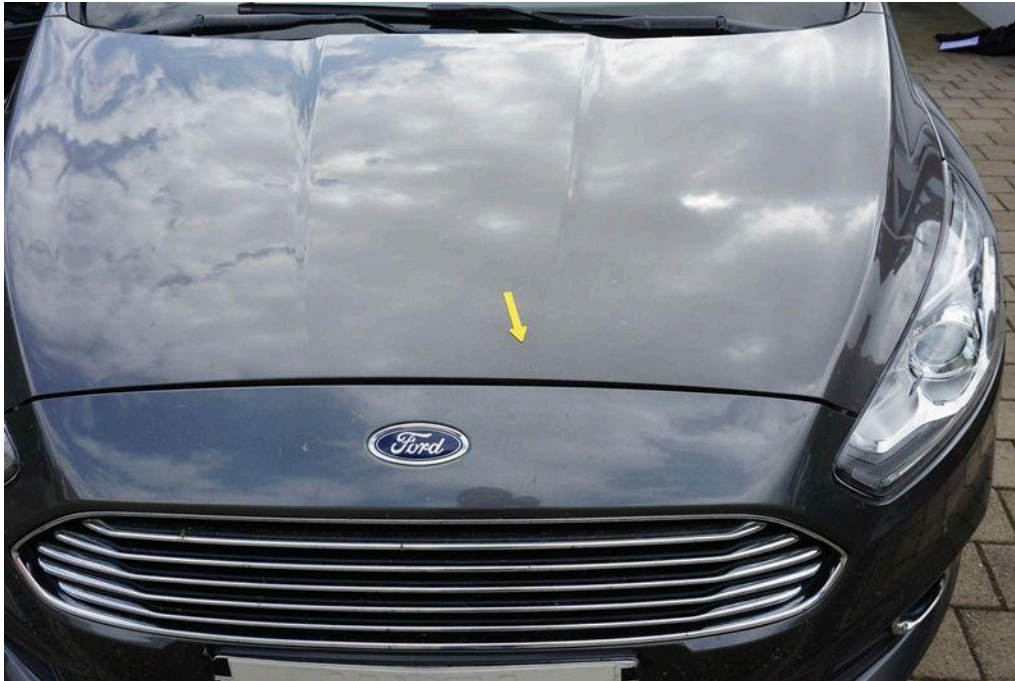
**Bild 47**  
Fahrzeugfront Motorhaube Steinschlag / -schläge

| | geschätzte Reparaturkosten | Minderwert |
|---|---|---|
| Aktueller Schaden, Fahrzeugfront, Motorhaube, Steinschlag / -schläge, aus- und einbauen +<br>lackieren | 480,00 € | 290,00 € |

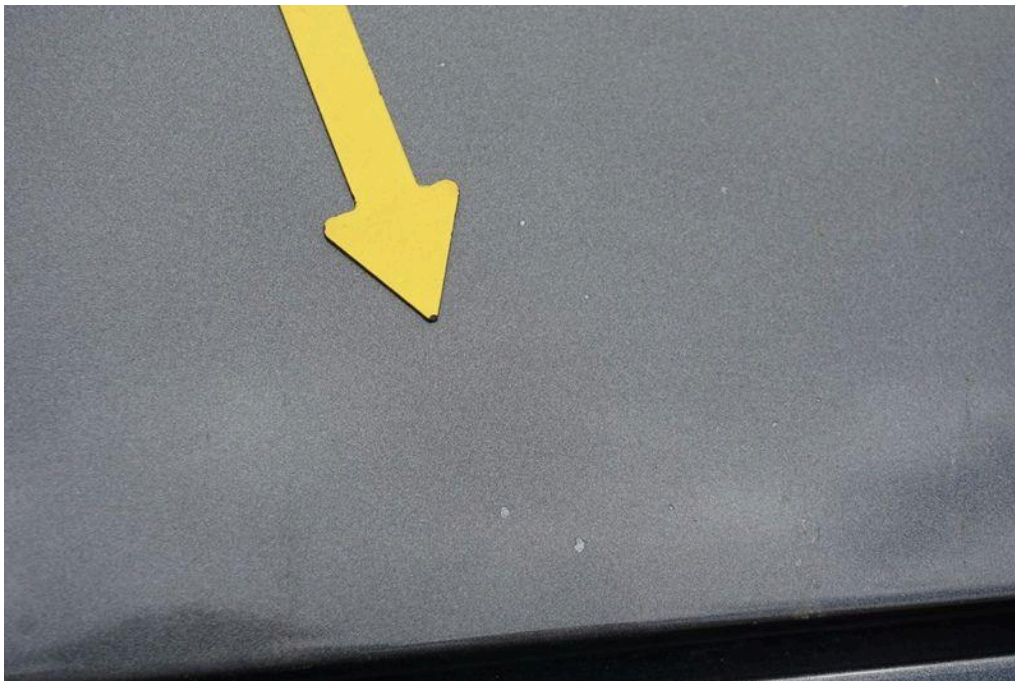
**Bild 48**  
Fahrzeugfront Motorhaube Steinschlag / -schläge

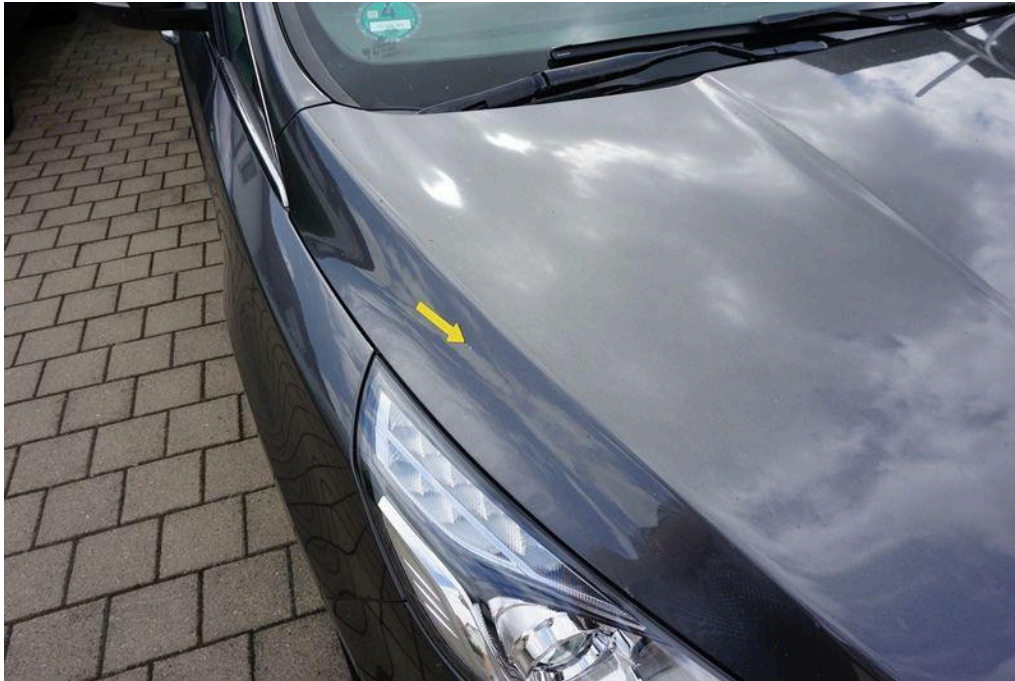
**Bild 49**  
Fahrzeugfront Motorhaube Steinschlag / -schläge

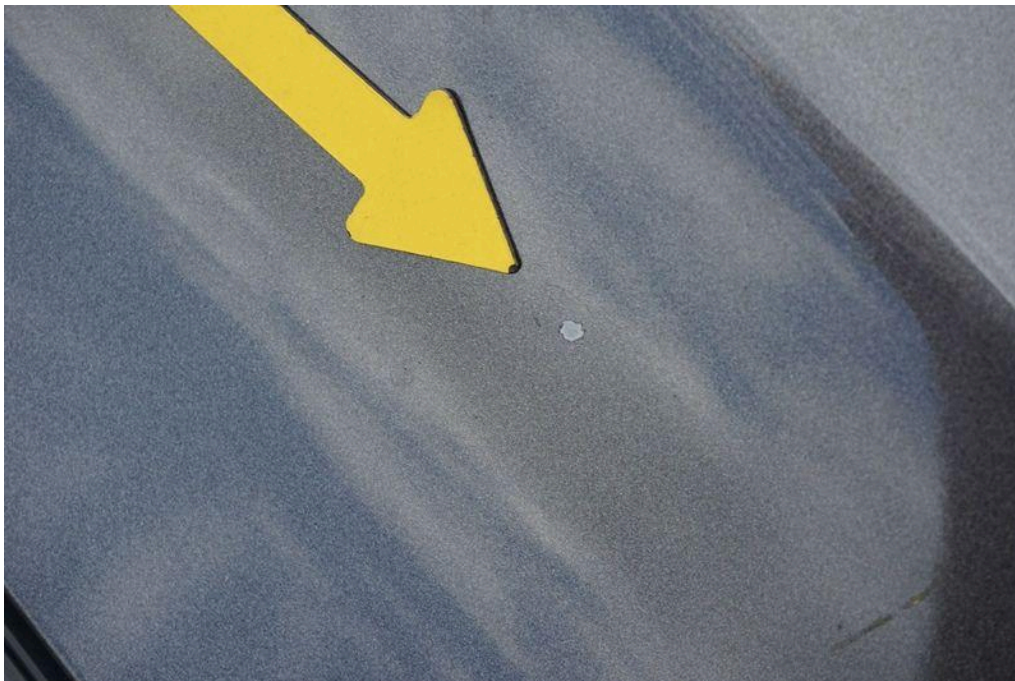
**Bild 50**  
Fahrzeugfront Motorhaube Steinschlag / -schläge

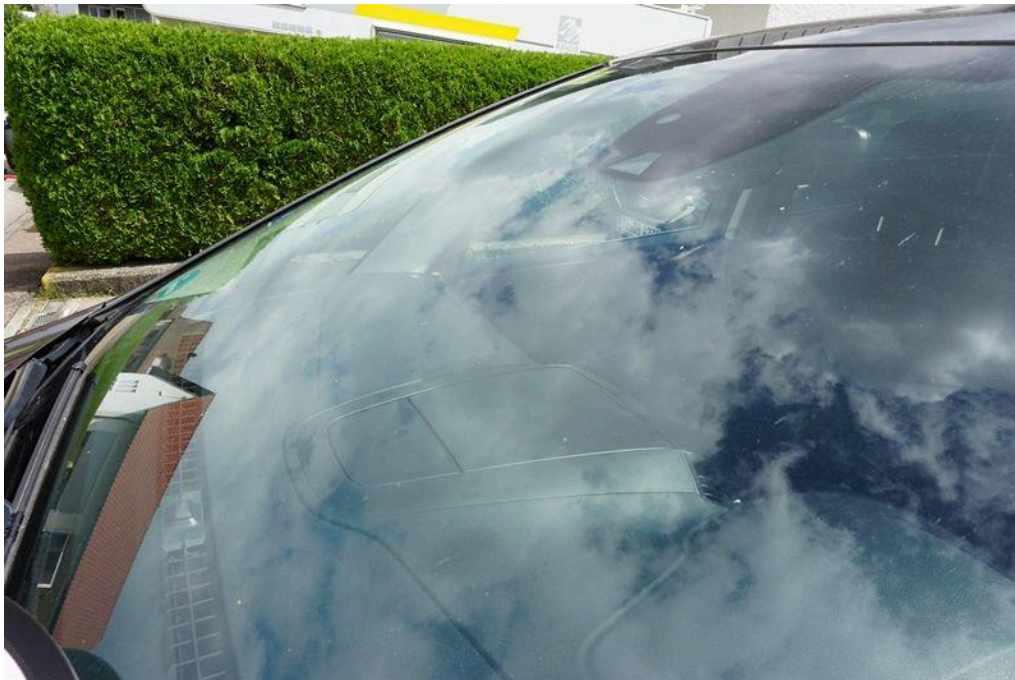
**Bild 56**  
Fahrzeugfront Frontscheibe mit Regensensor Reparierter Steinschlag, Gebrauchsspursteinschläge  
Gebrauchsspuren
