## Minderwertgutachten

**Dokumentnummer:** 1321833  
**Auftrag vom / Auftrag am:** 21.08.2023 / 08:59 Uhr

<b>Amtliches Kennzeichen:</b>	D-NR113	<b>FIN:</b>	JTMDW3FV40D521140
<b>HSN/TSN:</b>	5013 / ANN	<b>Fahrzeugart:</b>	PKW
<b>Aufbau:</b>	SUV	<b>Hersteller:</b>	Toyota
<b>Modell:</b>	RAV4 2.5 VVT-i Hybrid Lounge 4x4 (Euro 6d-TEMP)	<b>Erstzulassung:</b>	25.10.2019
<b>Letztzulassung:</b>	25.10.2019	<b>Nächste HU (Hauptuntersuchung):</b>	11.2024
<b>Anzahl Türen:</b>	5	<b>Motorart:</b>	Reihe
<b>Emissionsgruppe:</b>	Euro 6d - TEMP	<b>Feinstaubplakette:</b>	Grün
<b>Leistung:</b>	131,0 KW	<b>Hubraum:</b>	2487 ccm
<b>Antriebsart:</b>	Hybrid (Otto/Elektro)	<b>Antriebskonzept:</b>	Allradantrieb
<b>Getriebeart:</b>	Automatik	<b>Laufleistung abgelesen:</b>	109067 km
<b>Laufleistung geschätzt:</b>	109067 km

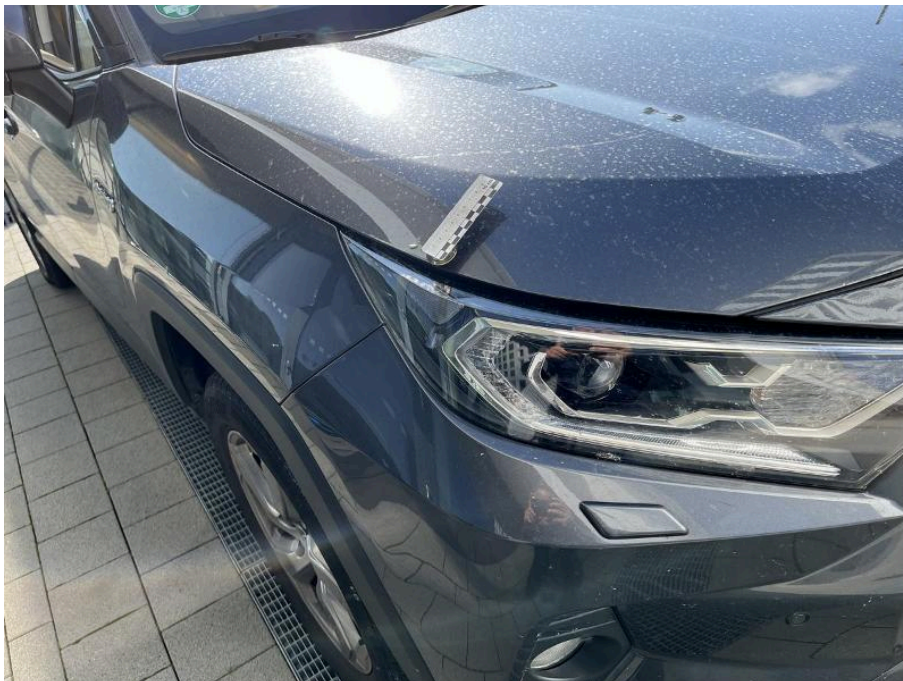
**Bild 22**  
Fahrzeugfront Motorhaube Klebereste entfernen

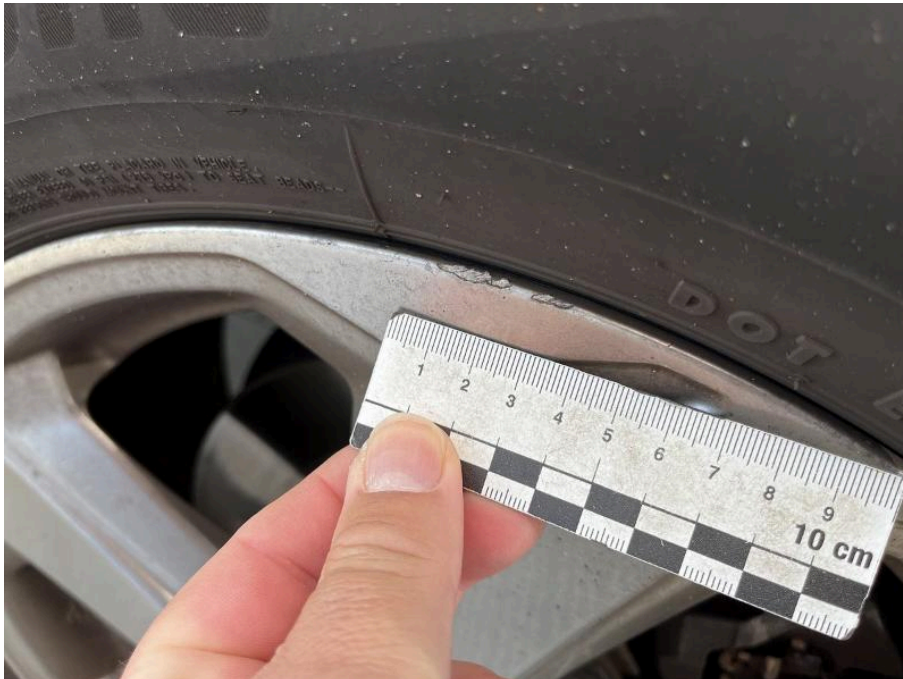
**Bild 26**  
Vorderachse Felge vorne rechts Sommerradsatz Felge vorne rechts verschürt

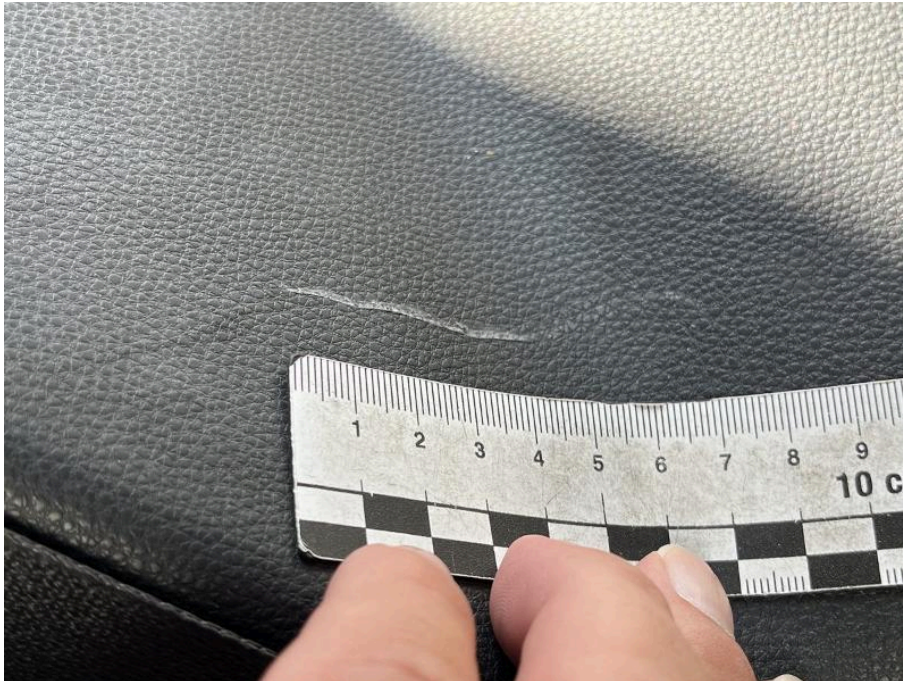
**Bild 33**  
rechte Seite Verkleidung C-Säule rechts unten verkratzt

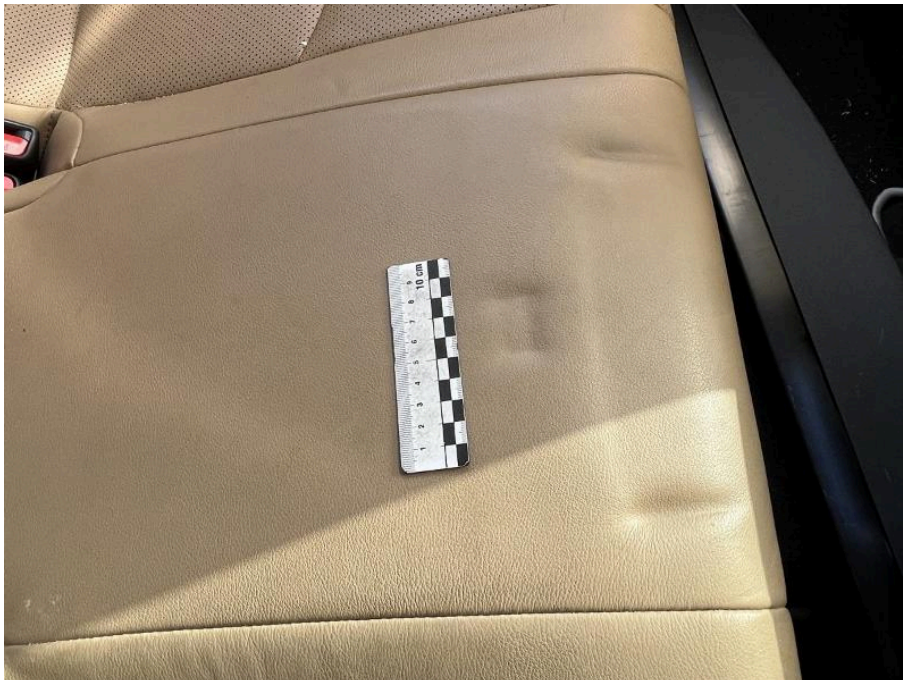
**Bild 50**  
Innenraum Rücksitzbank Bezug Sitzpolster hinten rechts, Mitte und links Abdruckspuren

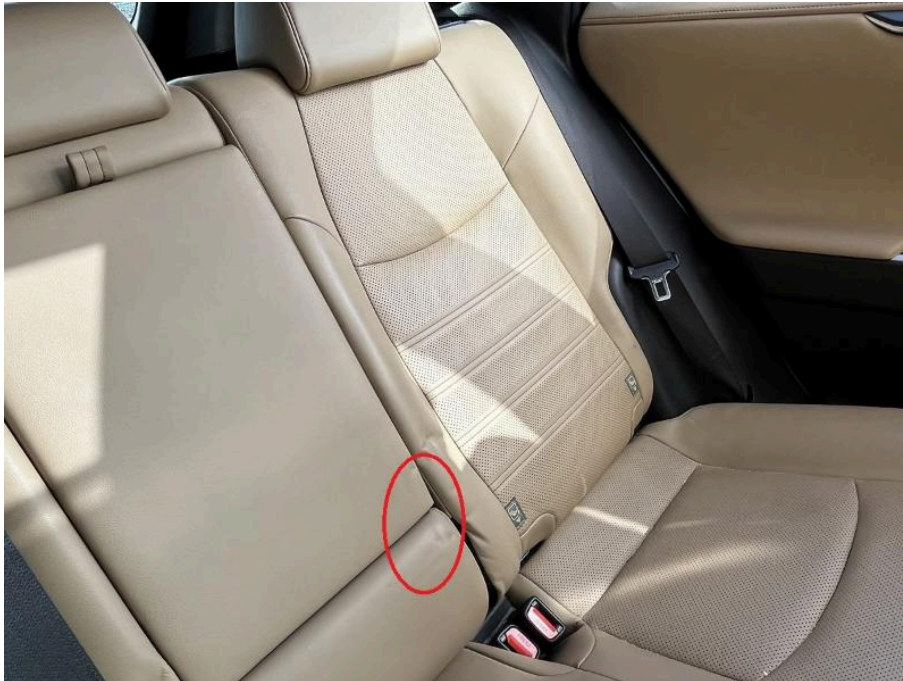
**Bild 51**  
Innenraum Rücksitzbank Bezug Armlehne hinten Mitte Abdruckspuren

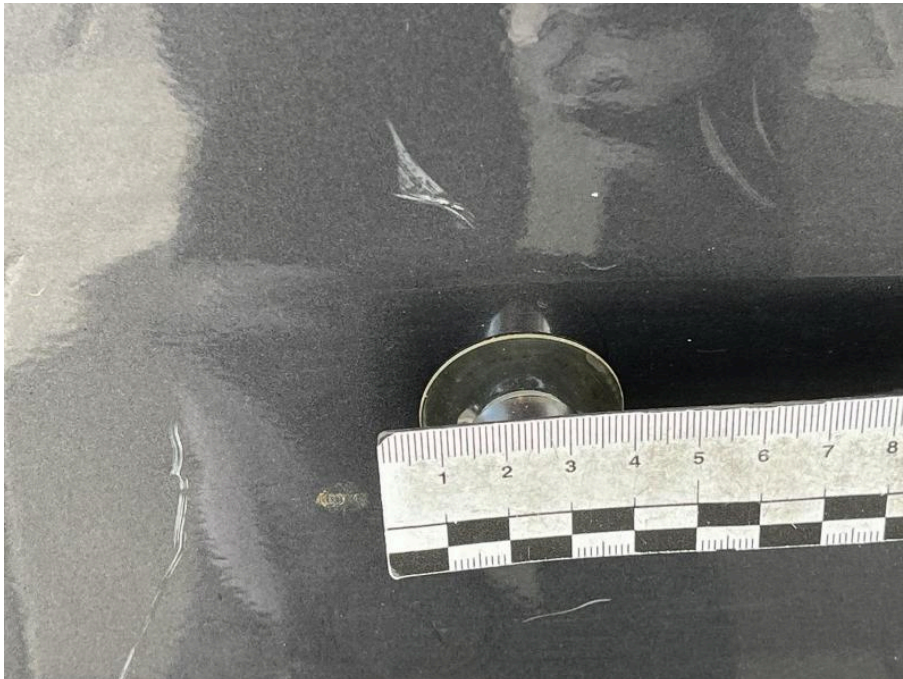
**Bild 61**  
rechte Seite Tür hinten rechts zerkratzt und 2 Dellen

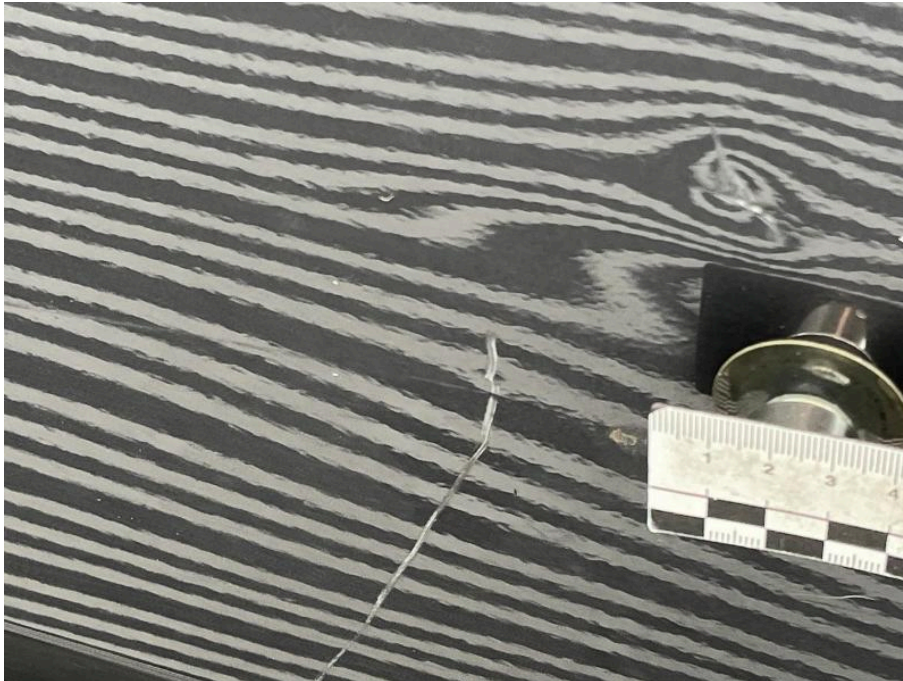
**Bild 63**  
rechte Seite Tür hinten rechts zerkratzt und 2 Dellen

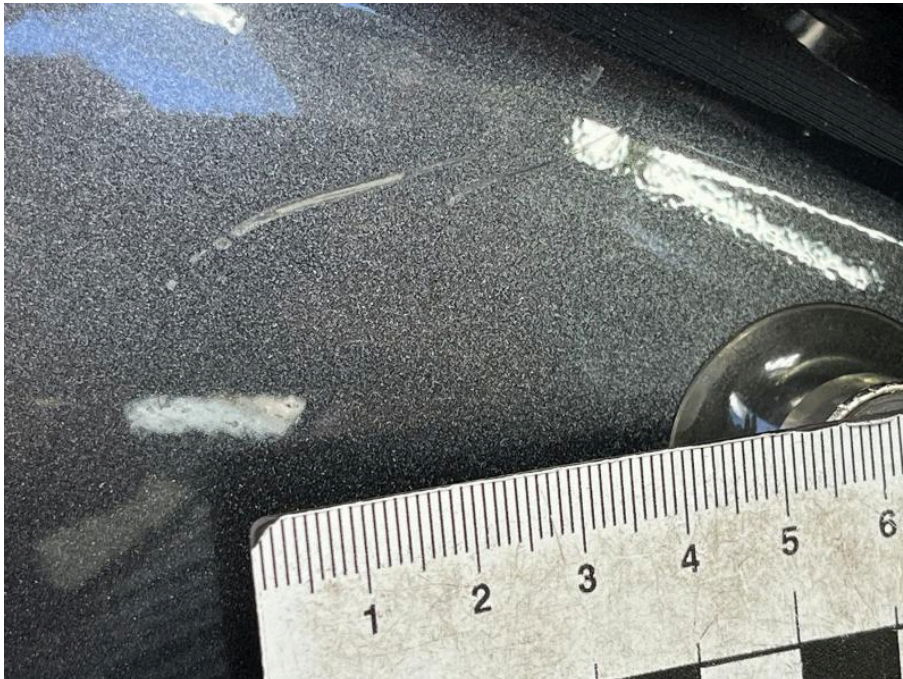
**Bild 69**  
rechte Seite Einstieg hinten rechts zerkratzt

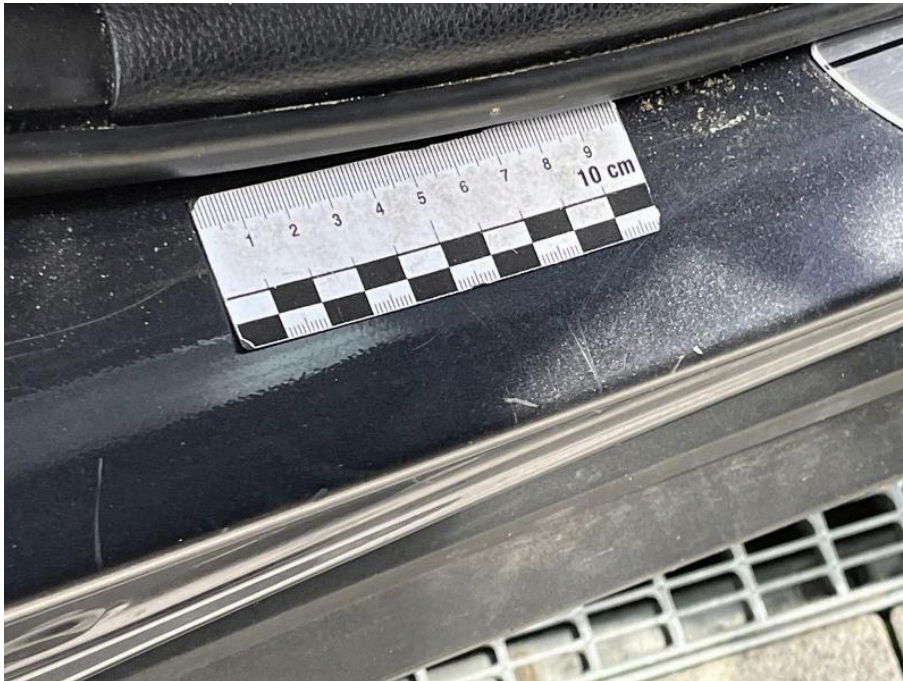
**Bild 71**  
rechte Seite Türschweller rechts zerkratzt und Delle

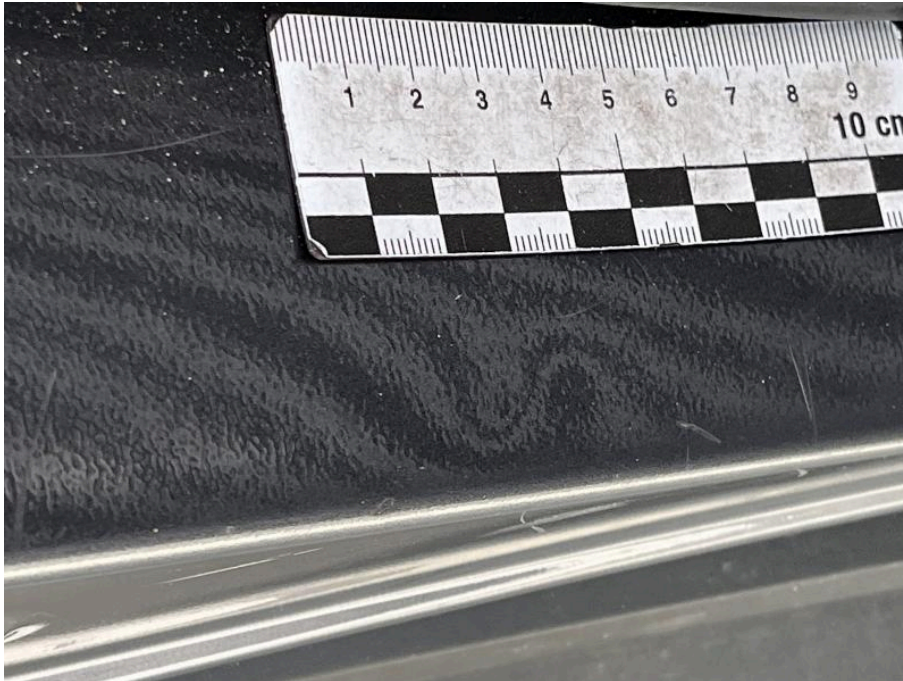
**Bild 73**  
rechte Seite Türschweller rechts zerkratzt und Delle

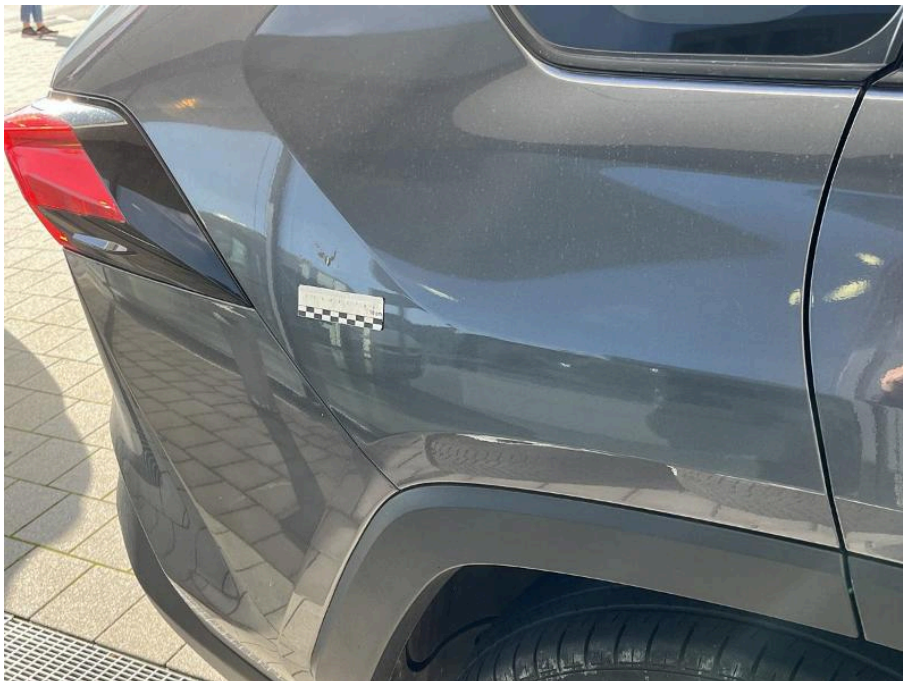
**Bild 74**  
rechte Seite Seitenwand hinten rechts Klebereste entfernen

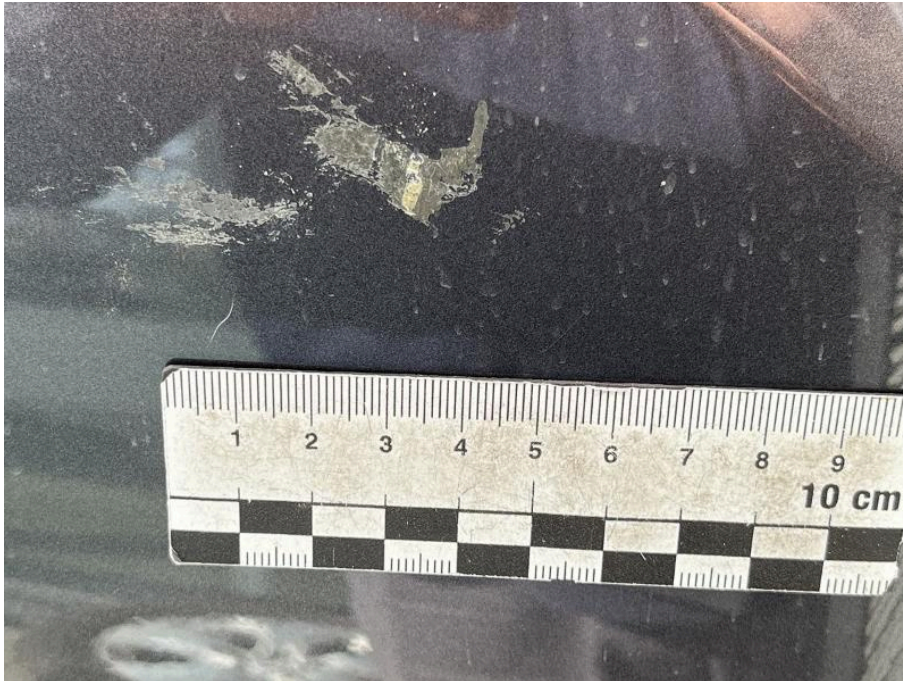
**Bild 75**  
rechte Seite Seitenwand hinten rechts Klebereste entfernen

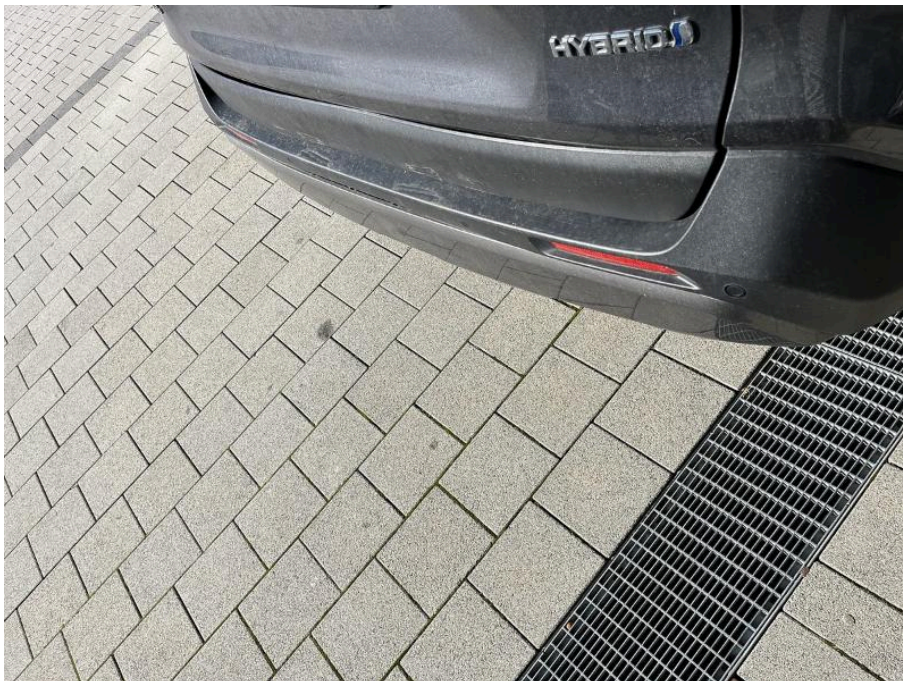
**Bild 76**  
Fahrzeugheck Heckklappe Verkleidung Außenseite verformt

Innenraum, Verkleidung Heckklappe Innenseite Kratzer, akzeptierter Schaden	0,00 €	0,00 €
Innenraum, D-Säulenverkleidung rechts, oben zerkratzt, erneuern	315,00 €	315,00 €
rechte Seite, Verkleidung Kofferraum hinten rechts zerkratzt, erneuern	440,00 €	440,00 €
Innenraum, D-Säulenverkleidung links, oben zerkratzt, erneuern	315,00 €	315,00 €
linke Seite, Verkleidung Kofferraum links leicht verkratzt, akzeptierter Schaden	0,00 €	0,00 €
linke Seite, Verkleidung B-Säule oben leicht verschürft, akzeptierter Schaden	0,00 €	0,00 €
linke Seite, Verkleidung B-Säule unten leicht verschürft, akzeptierter Schaden	0,00 €	0,00 €
Innenraum, Rücksitzbezug, hinten rechts Abdruckspuren, verformt, erneuern	1.110,00 €	1.110,00 €
<b>Anbauteile</b>	<b>750,00 €</b>	<b>750,00 €</b>
rechte Seite, Blende Tür hinten rechts oben Klebereste entfernen, reinigen	20,00 €	20,00 €
Fahrzeugheck, Heckklappe, Verkleidung Außenseite, verformt, erneuern	210,00 €	210,00 €

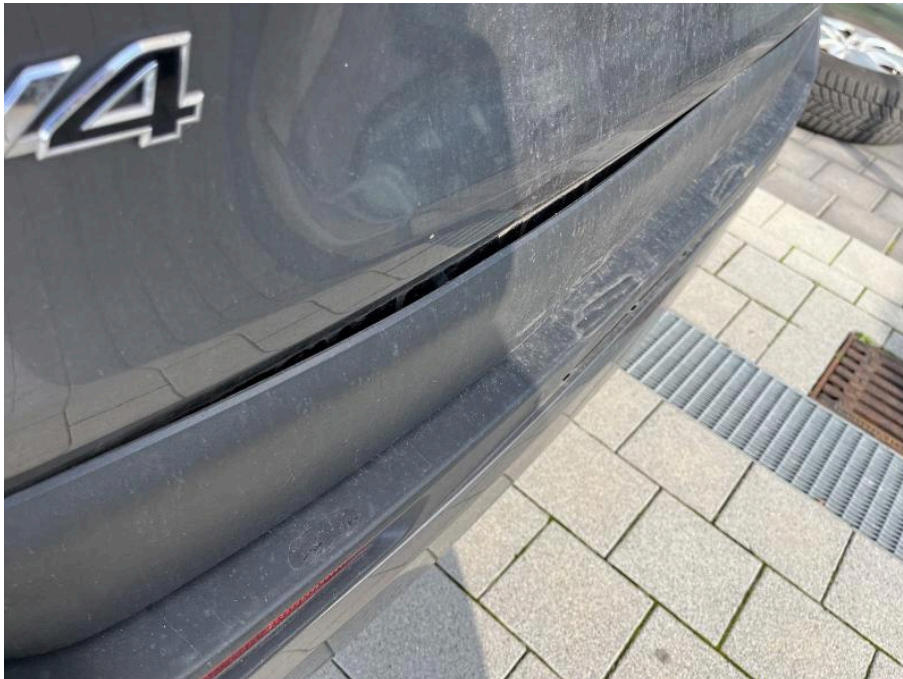
**Bild 77**  
Fahrzeugheck Heckklappe Verkleidung Außenseite verformt

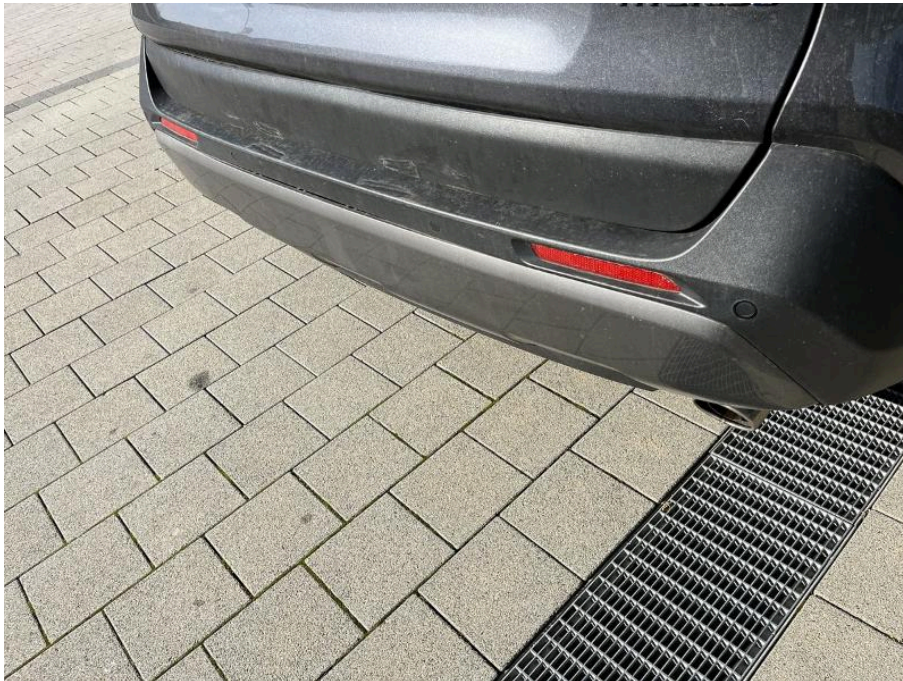
**Bild 79**  
Fahrzeugheck Heckklappe Verkleidung Außenseite verformt

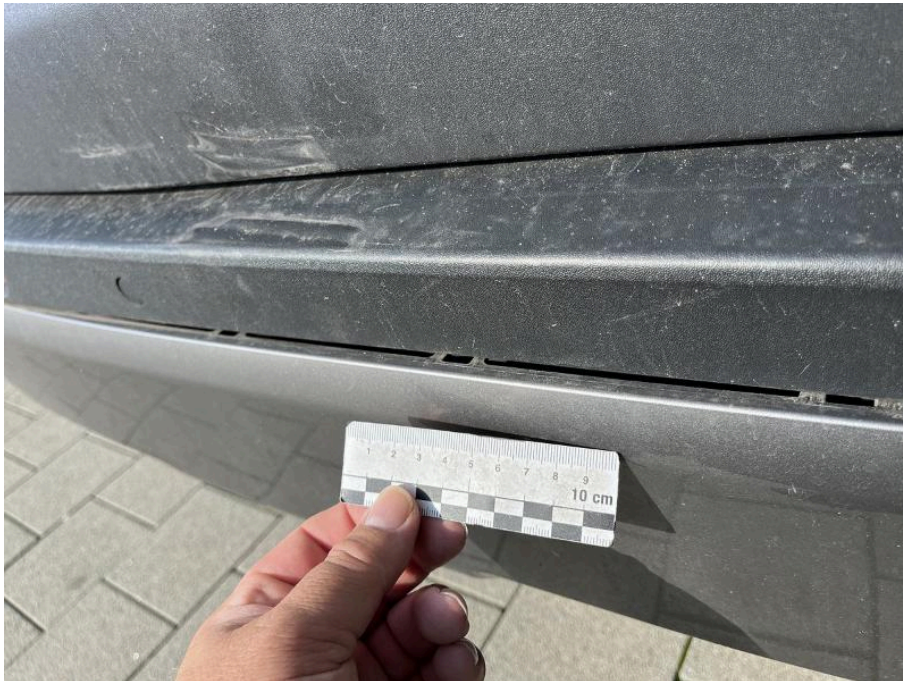
**Bild 81**  
Fahrzeugheck Spoiler Stoßfänger hinten verschoben, erneuern - Kostenerweiterung möglich

Fahrzeugheck, Spoiler Stoßfänger hinten verschoben, erneuern - Kostenerweiterung möglich	520,00 €	520,00 €
linke Seite, Außenspiegelgehäuse links, leicht verkratzt, akzeptierter Schaden	0,00 €	0,00 €
<b>Allgemeinzustand</b>	<b>0,00 €</b>	<b>0,00 €</b>
Innenraum, Bezug Lenkrad leicht verschürft, akzeptierter Schaden	0,00 €	0,00 €
<b>Karosserie</b>	<b>110,00 €</b>	<b>110,00 €</b>
linke Seite, Tür vorne links, Delle entfernen, Smart Repair	110,00 €	110,00 €

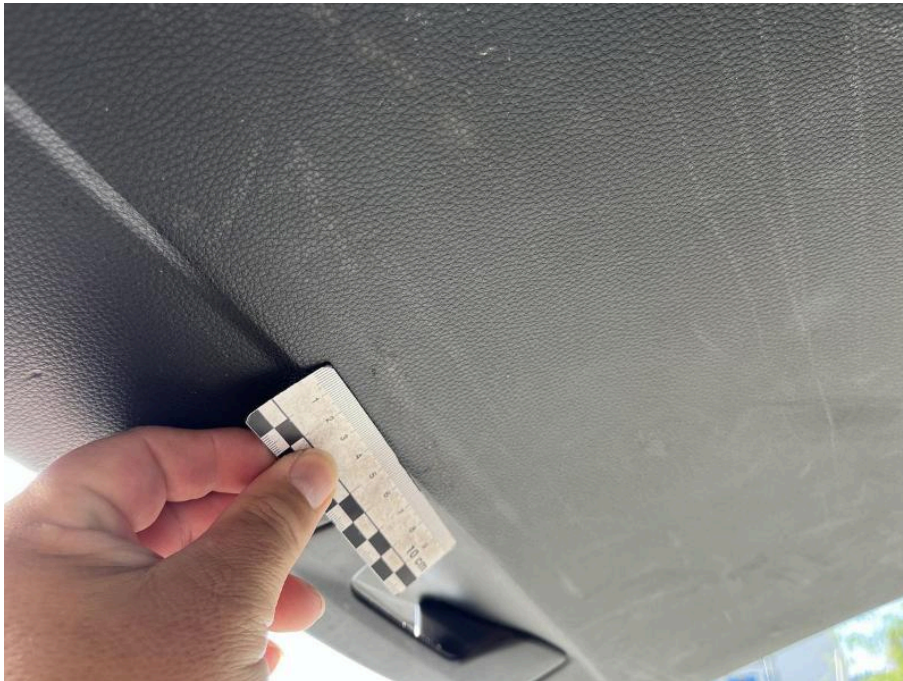
**Bild 83**  
Innenraum Verkleidung Heckklappe Innenseite Kratzer

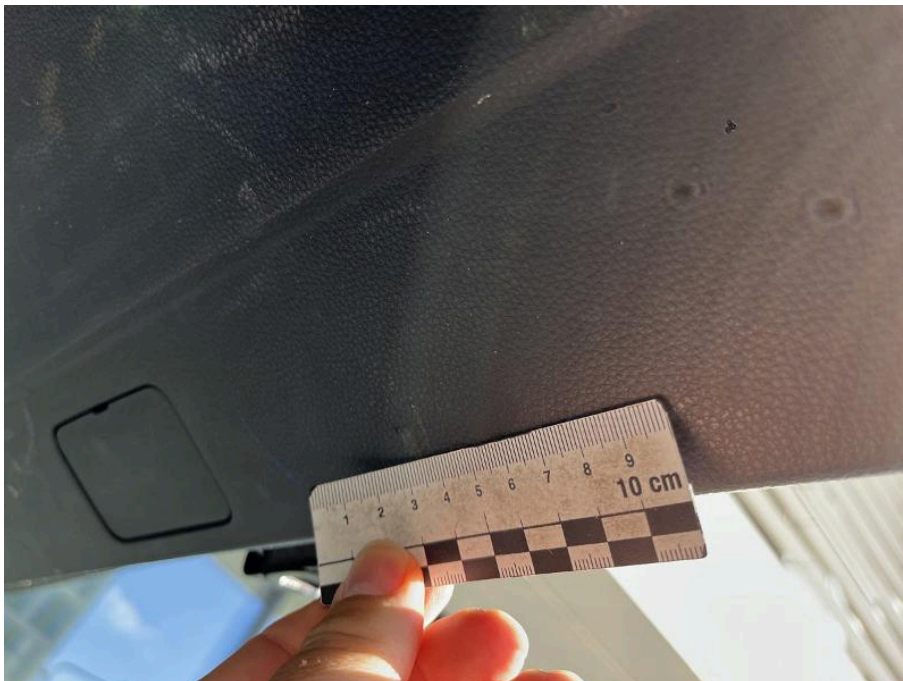
**Bild 85**  
Innenraum Verkleidung Heckklappe Innenseite Kratzer

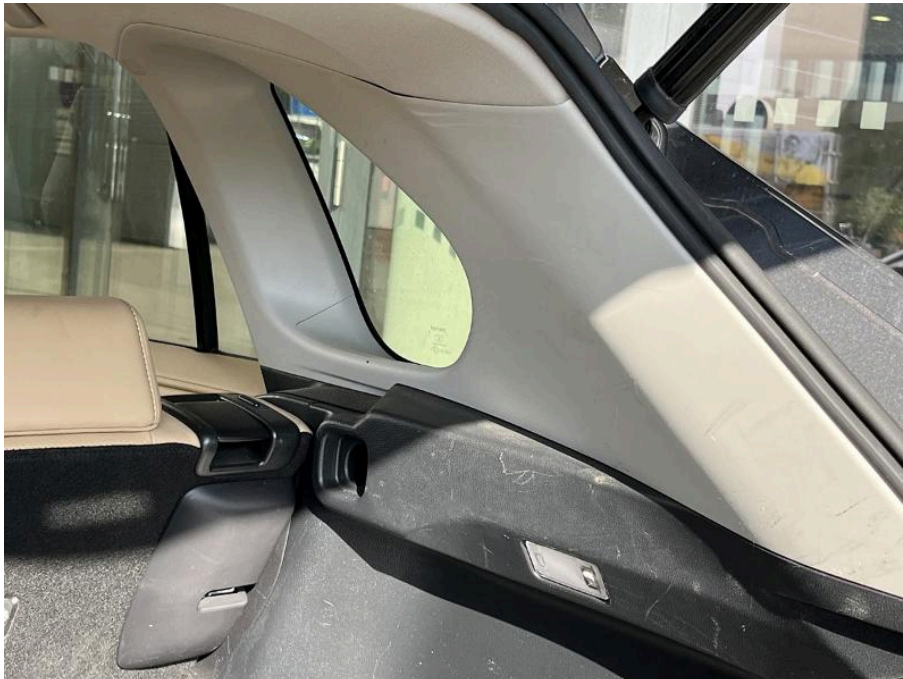
**Bild 87**  
Innenraum Innenraum stark verschmutzt

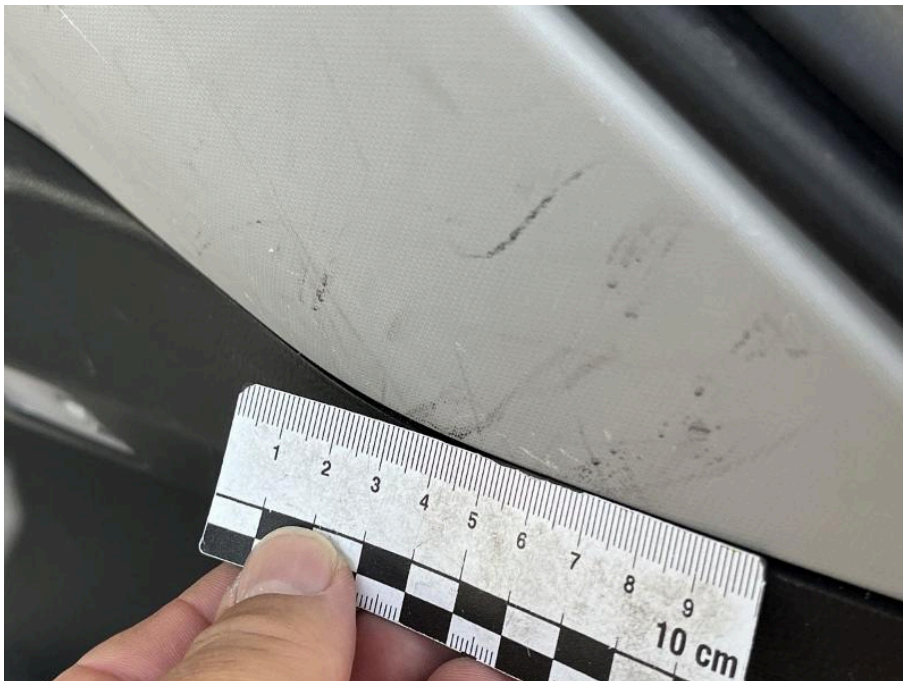
**Bild 89**  
Innenraum D-Säulenverkleidung rechts oben zerkratzt

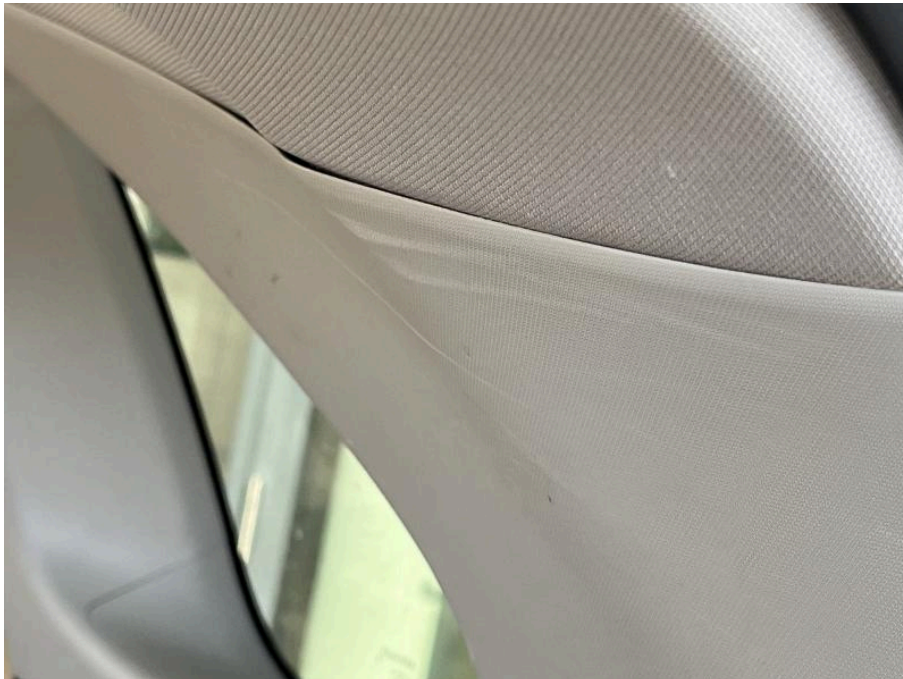
**Bild 91**  
Innenraum D-Säulenverkleidung rechts oben zerkratzt

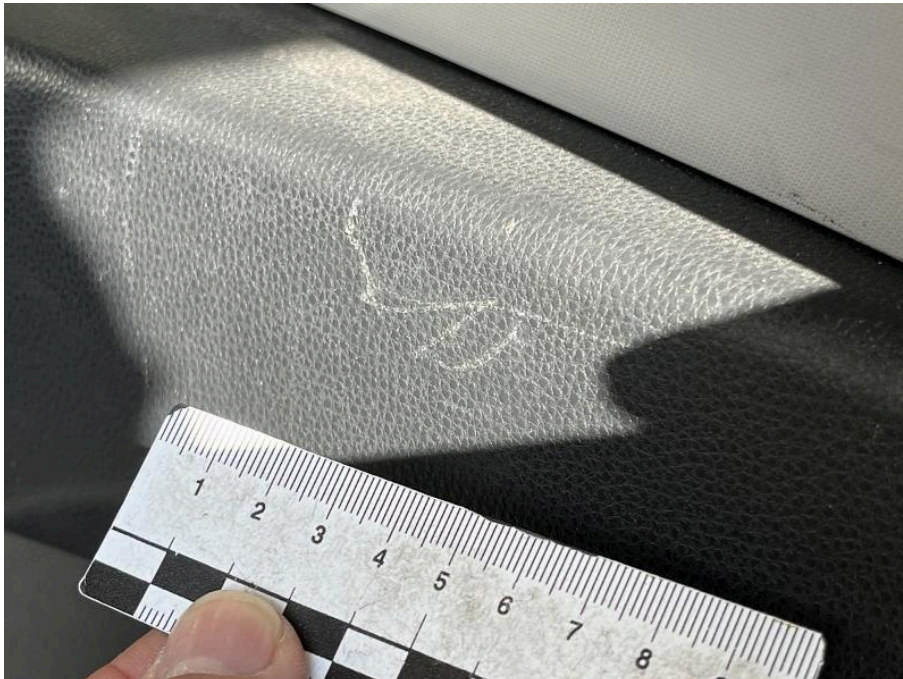
**Bild 93**  
rechte Seite Verkleidung Kofferraum hinten rechts zerkratzt

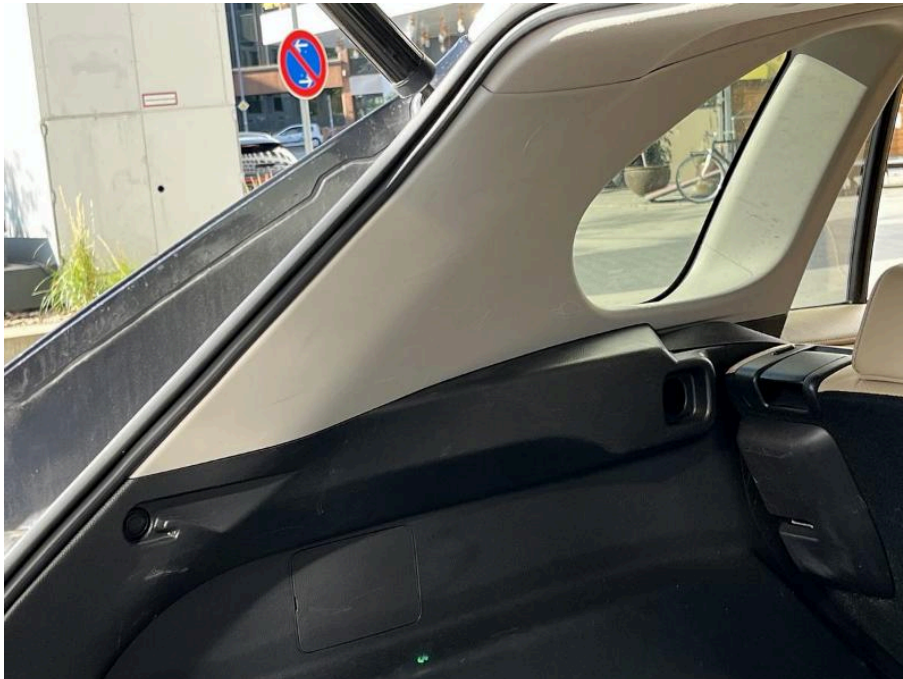
**Bild 95**  
rechte Seite Verkleidung Kofferraum hinten rechts zerkratzt

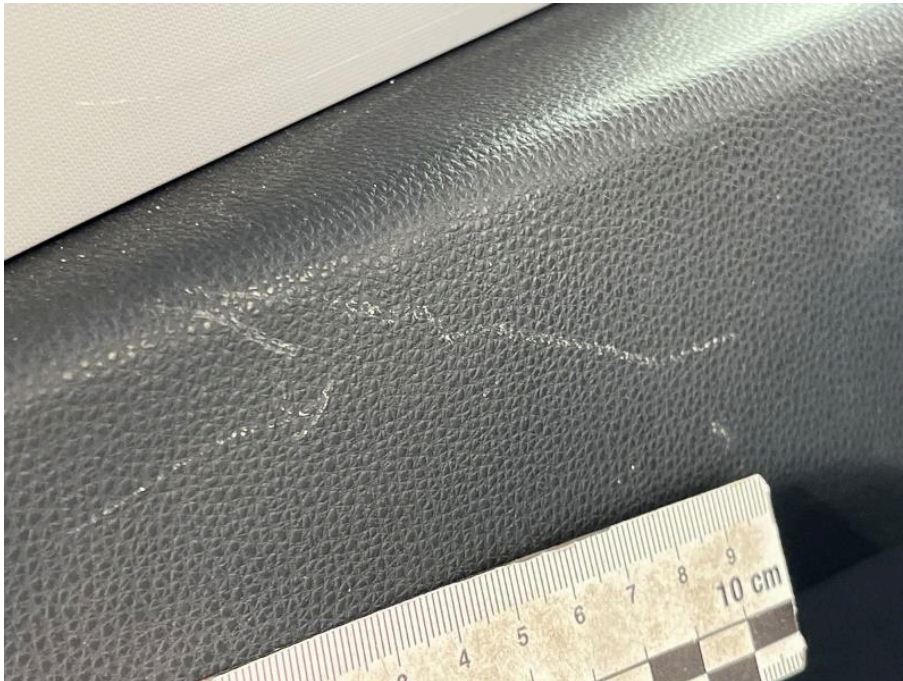
**Bild 103**  
linke Seite Verkleidung Kofferraum links leicht verkratzt

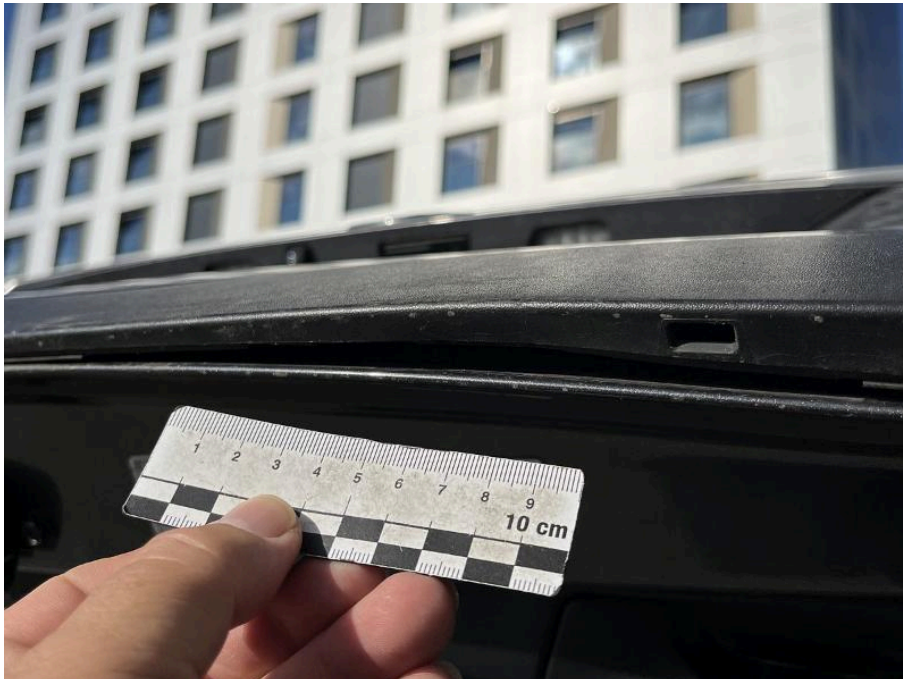
**Bild 105**  
Fahrzeugheck Heckklappe Verkleidung Außenseite verformt

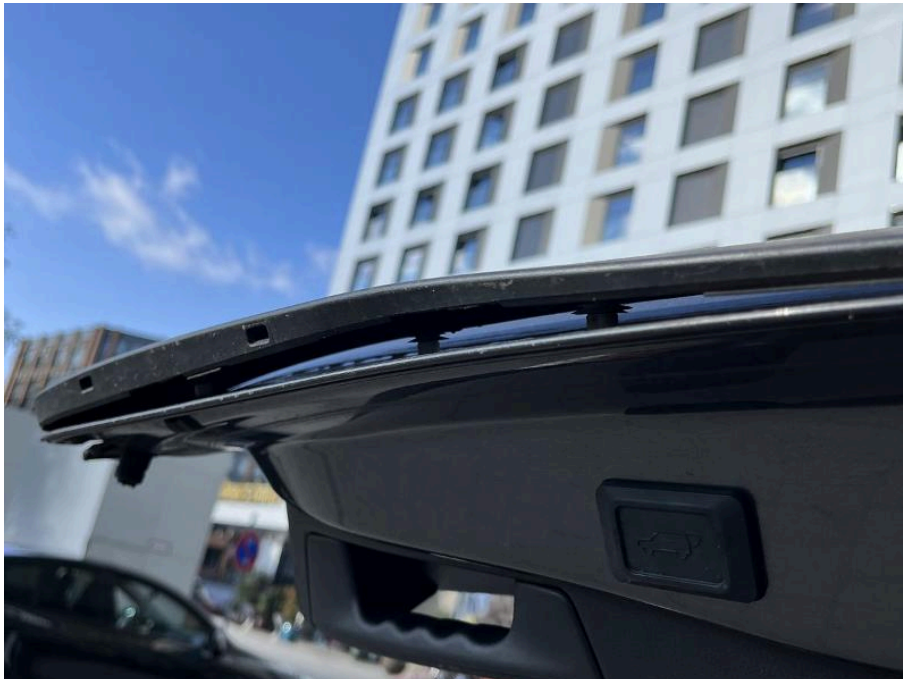
**Bild 107**  
Fahrzeugheck Heckklappe Verkleidung Außenseite verformt

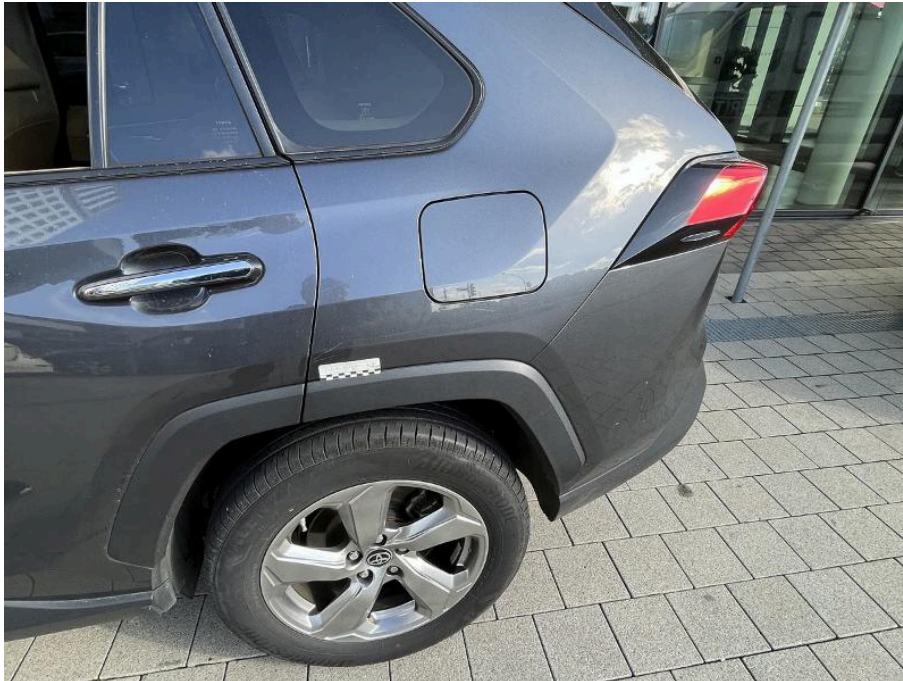
**Bild 109**  
linke Seite Seitenteil hinten links zerkratzt

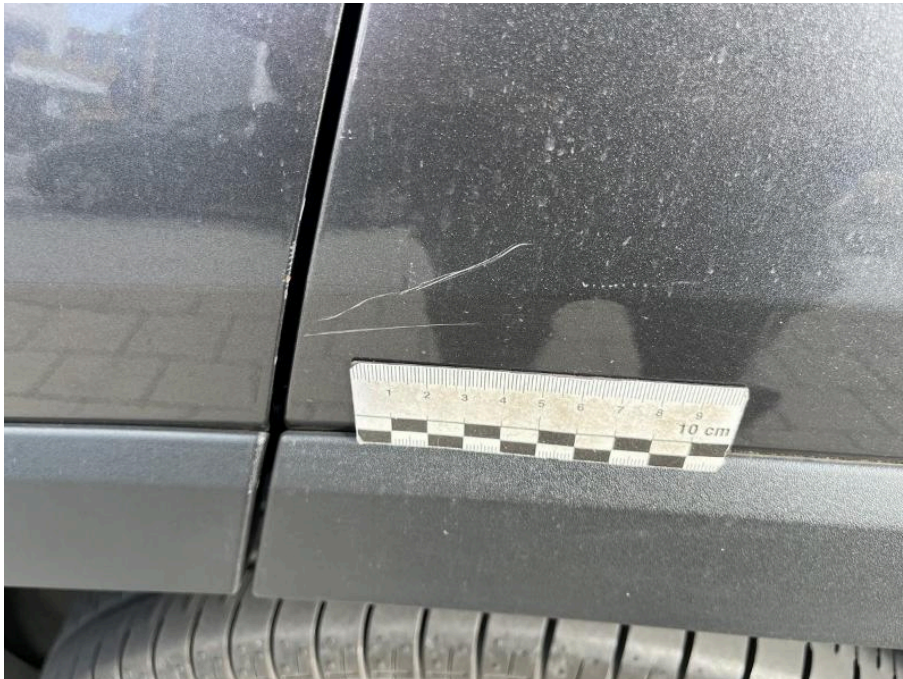
**Bild 110**  
linke Seite Seitenteil hinten links zerkratzt

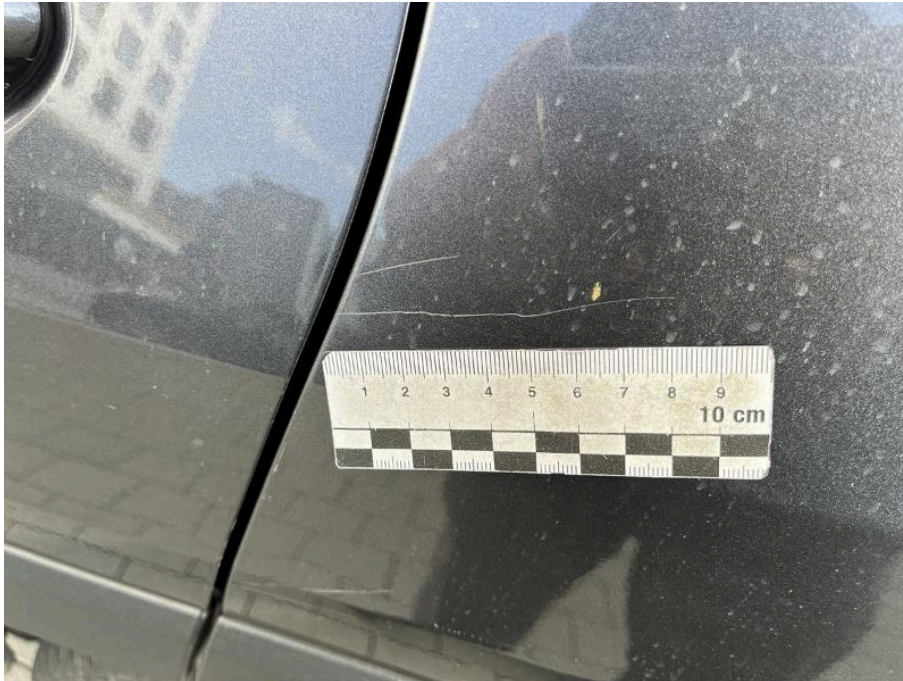
**Bild 111**  
linke Seite Seitenteil hinten links zerkratzt

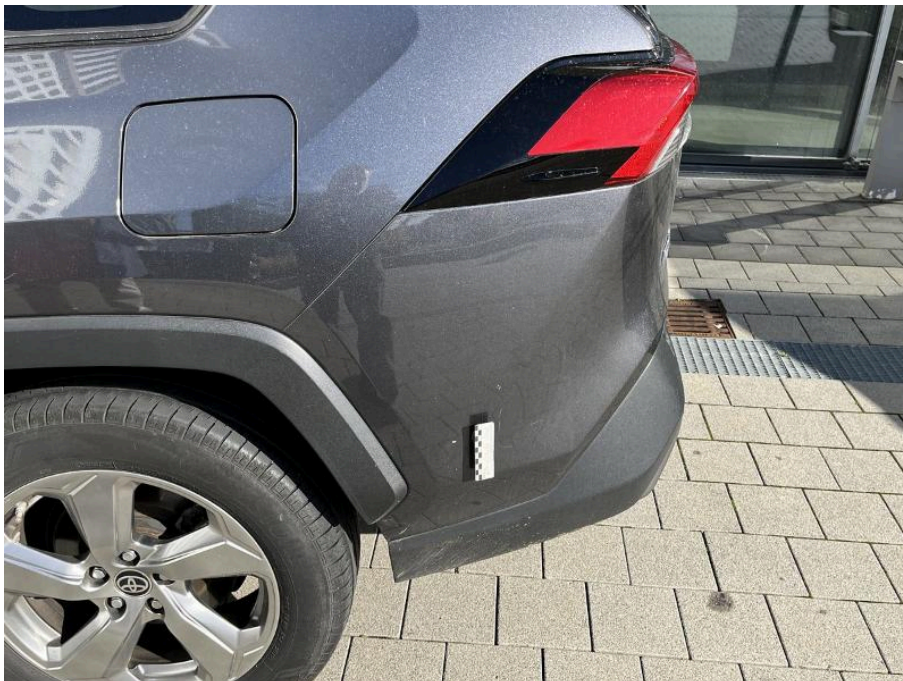
**Bild 112**  
Fahrzeugheck Stoßfänger hinten zerkratzt

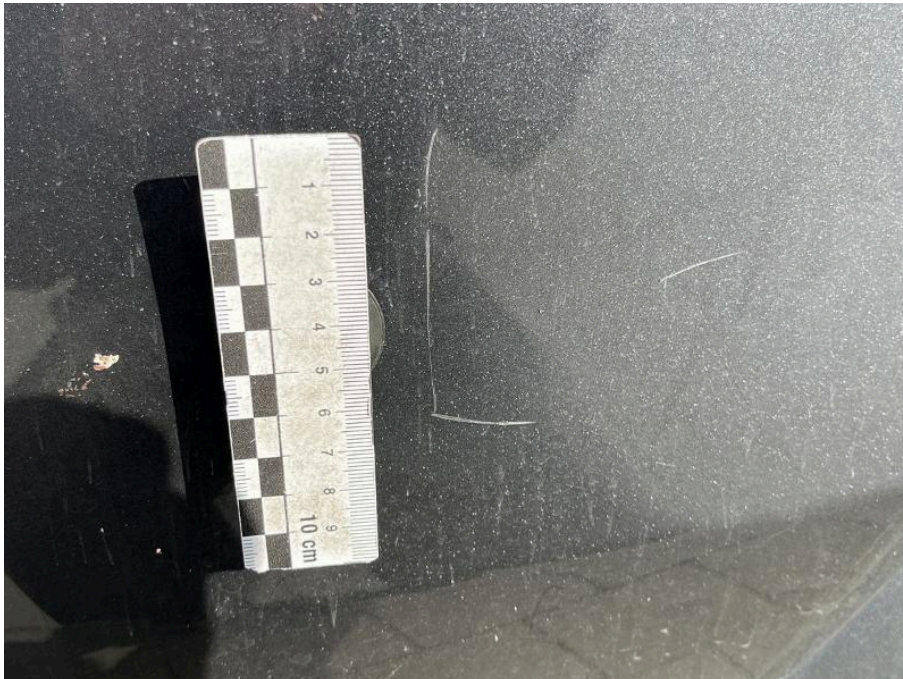
**Bild 113**  
Fahrzeugheck Stoßfänger hinten zerkratzt

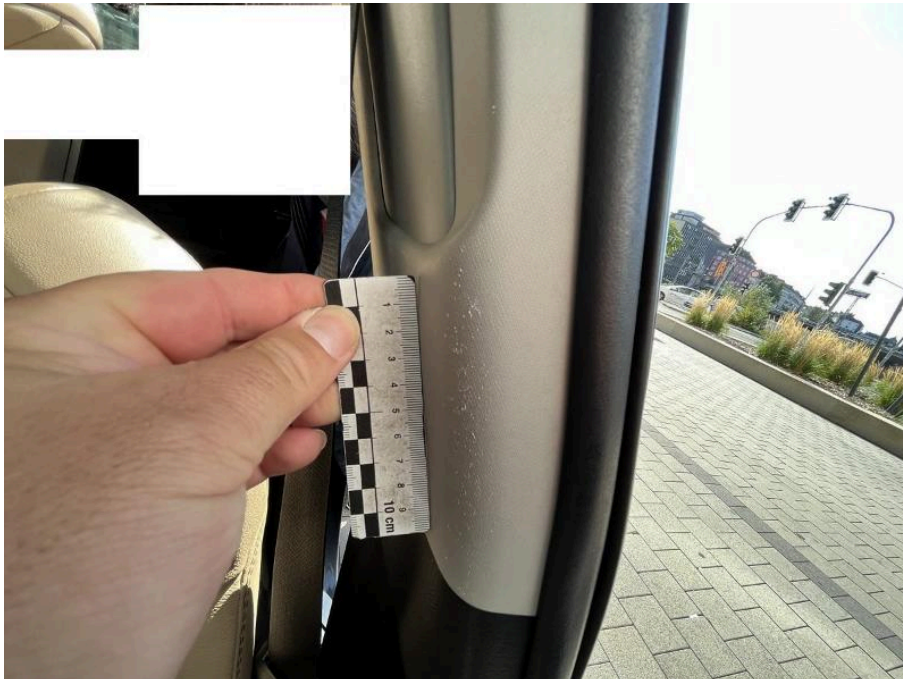
**Bild 125**  
linke Seite Verkleidung B-Säule oben leicht verschürft

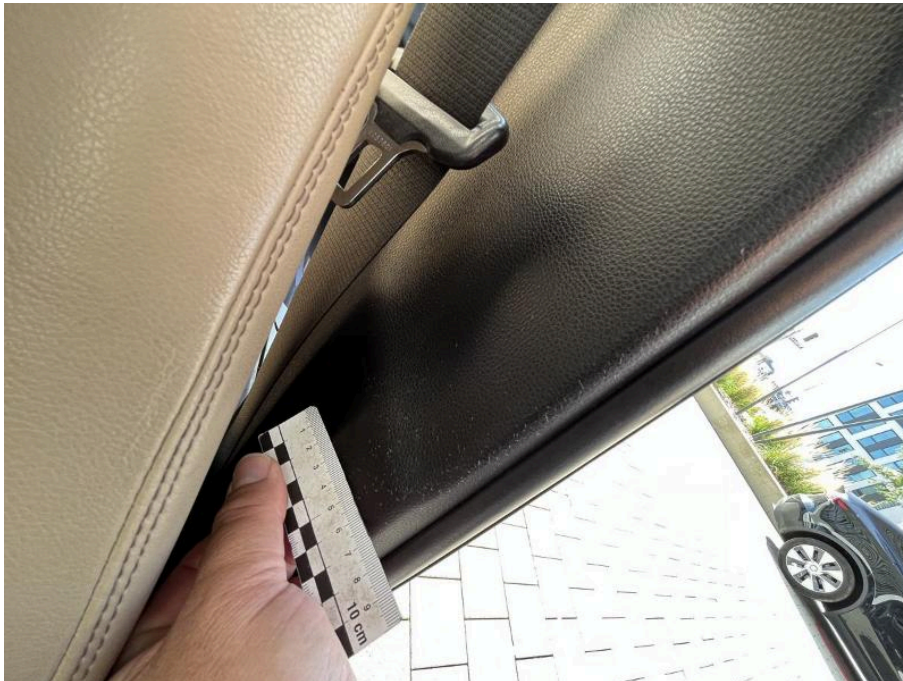
**Bild 127**  
linke Seite Verkleidung B-Säule oben leicht verschürft

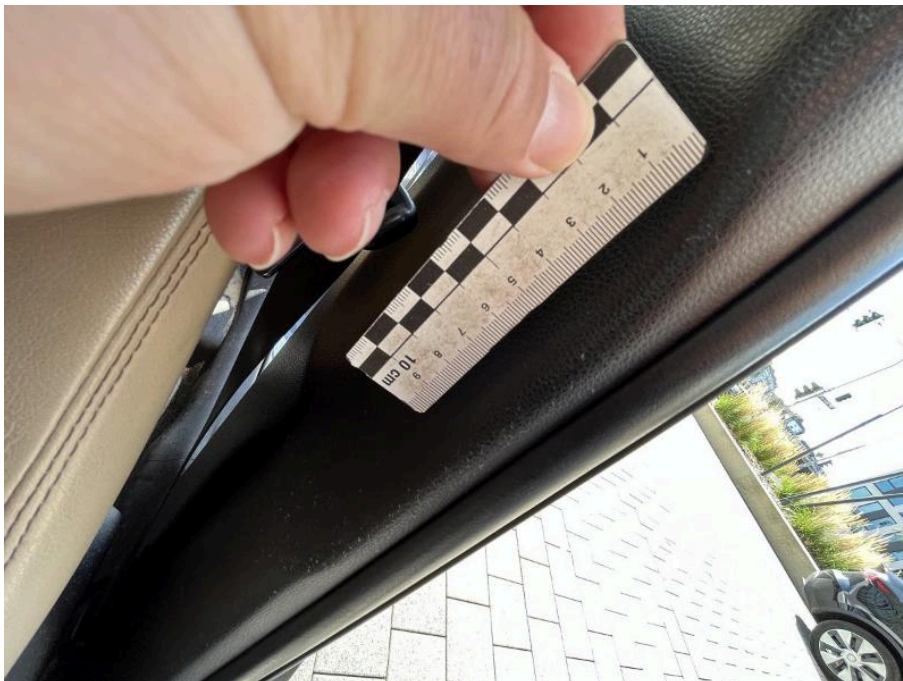
**Bild 129**  
linke Seite Verkleidung B-Säule unten leicht verschürft

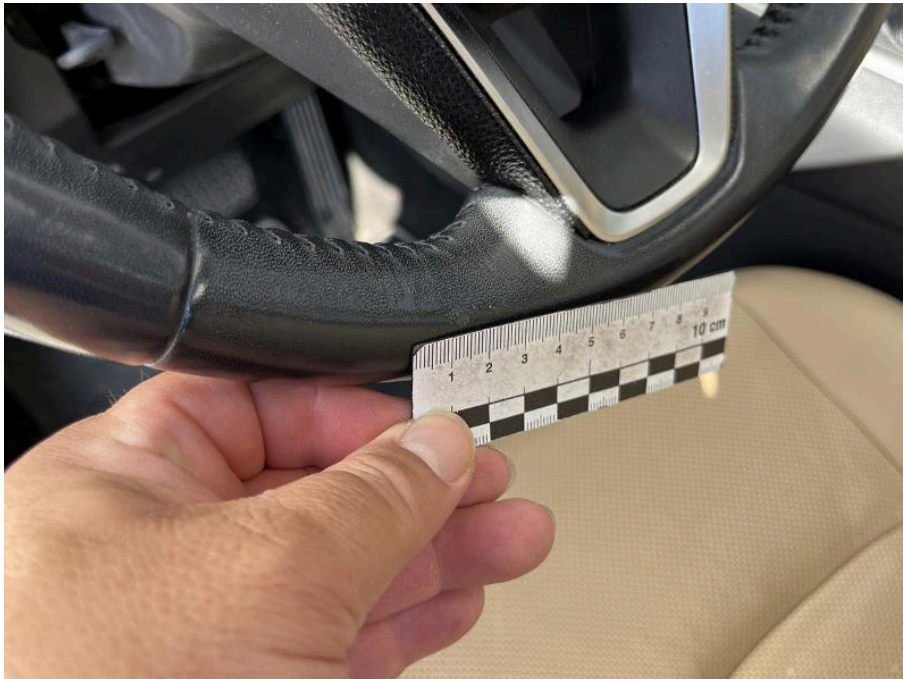
**Bild 131**  
Innenraum Bezug Lenkrad leicht verschürft
