## Minderwertgutachten

**Dokumentnummer:** 1321833  
**Auftrag vom / Auftrag am:** 21.08.2023 / 08:59 Uhr

<b>Amtliches Kennzeichen:</b>	D-NR113	<b>FIN:</b>	JTMDW3FV40D521140
<b>HSN/TSN:</b>	5013 / ANN	<b>Fahrzeugart:</b>	PKW
<b>Aufbau:</b>	SUV	<b>Hersteller:</b>	Toyota
<b>Modell:</b>	RAV4 2.5 VVT-i Hybrid Lounge 4x4 (Euro 6d-TEMP)	<b>Erstzulassung:</b>	25.10.2019
<b>Letztzulassung:</b>	25.10.2019	<b>Nächste HU (Hauptuntersuchung):</b>	11.2024
<b>Anzahl Türen:</b>	5	<b>Motorart:</b>	Reihe
<b>Emissionsgruppe:</b>	Euro 6d - TEMP	<b>Feinstaubplakette:</b>	Grün
<b>Leistung:</b>	131,0 KW	<b>Hubraum:</b>	2487 ccm
<b>Antriebsart:</b>	Hybrid (Otto/Elektro)	<b>Antriebskonzept:</b>	Allradantrieb
<b>Getriebeart:</b>	Automatik	<b>Laufleistung abgelesen:</b>	109067 km
<b>Laufleistung geschätzt:</b>	109067 km

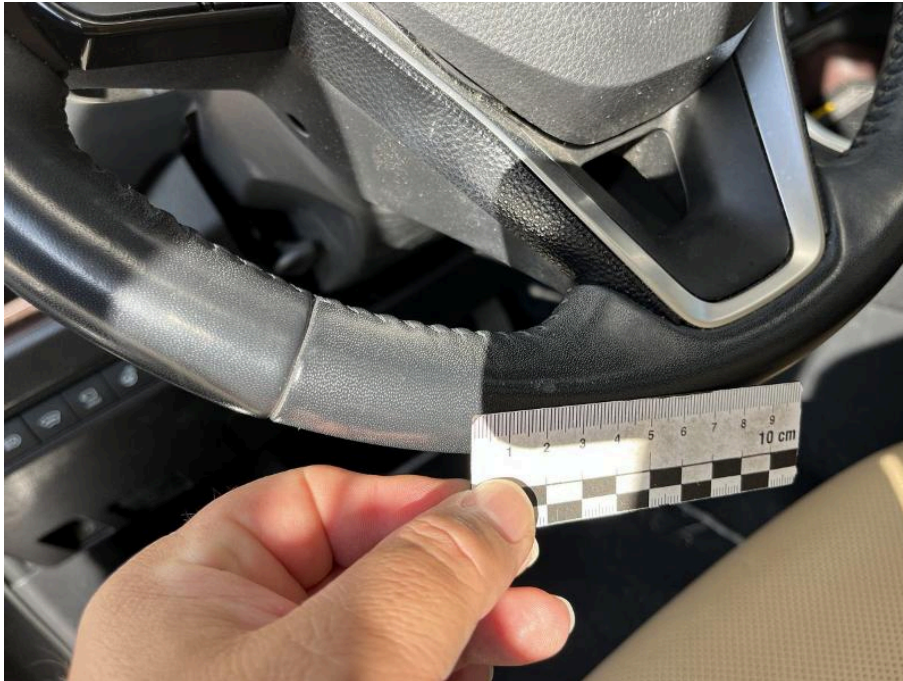
**Bild 133**  
Innenraum Bezug Lenkrad leicht verschürft

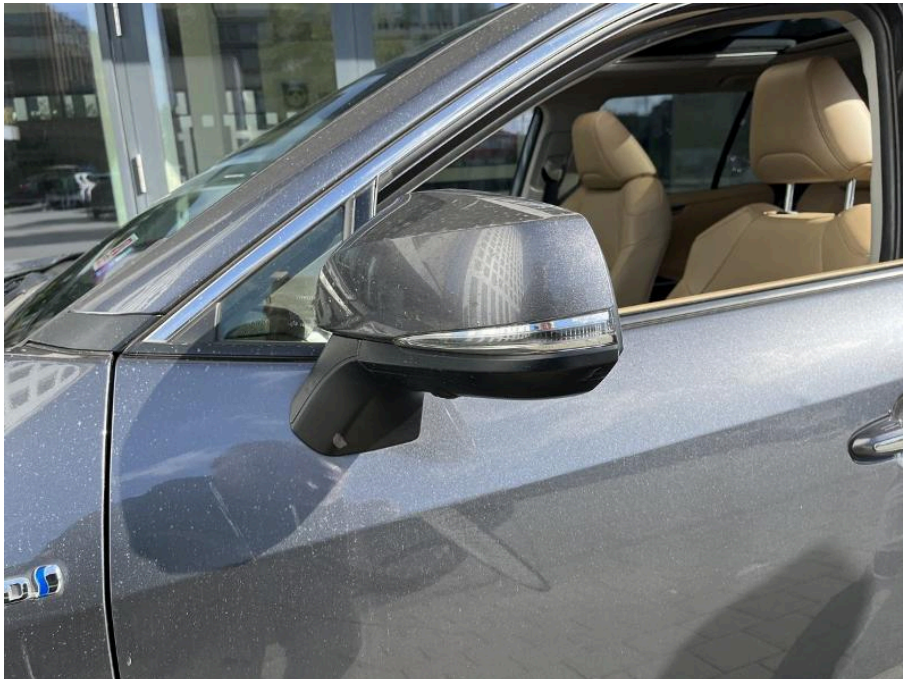
**Bild 134**  
linke Seite Außenspiegelgehäuse links leicht verkratzt

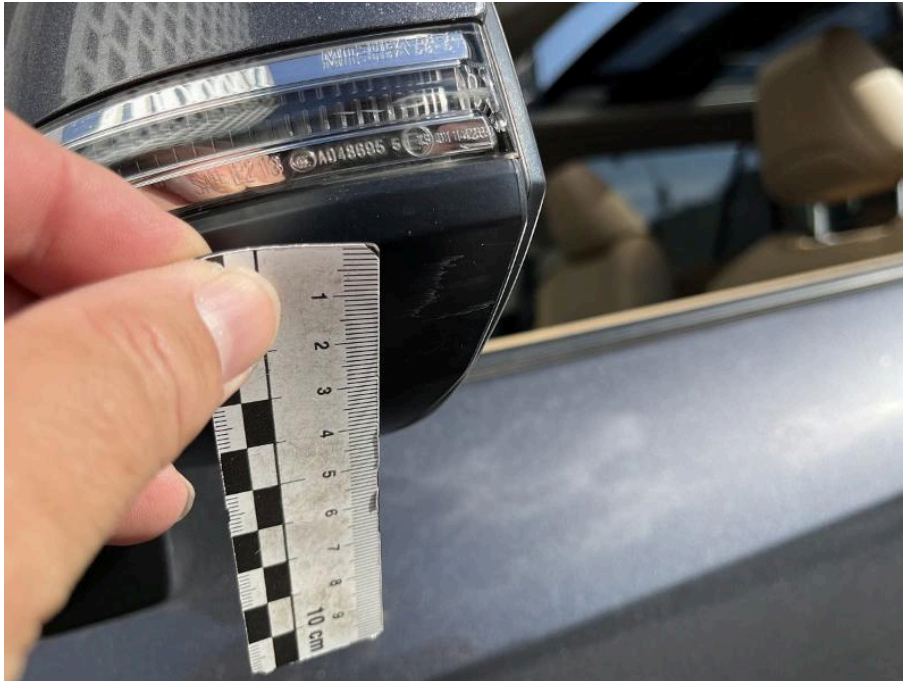
**Bild 135**  
linke Seite Außenspiegelgehäuse links leicht verkratzt

Fahrzeugheck, Spoiler Stoßfänger hinten verschoben, erneuern - Kostenerweiterung möglich	520,00 €	520,00 €
linke Seite, Außenspiegelgehäuse links, leicht verkratzt, akzeptierter Schaden	0,00 €	0,00 €
<b>Allgemeinzustand</b>	<b>0,00 €</b>	<b>0,00 €</b>
Innenraum, Bezug Lenkrad leicht verschürft, akzeptierter Schaden	0,00 €	0,00 €
<b>Karosserie</b>	<b>110,00 €</b>	<b>110,00 €</b>
linke Seite, Tür vorne links, Delle entfernen, Smart Repair	110,00 €	110,00 €

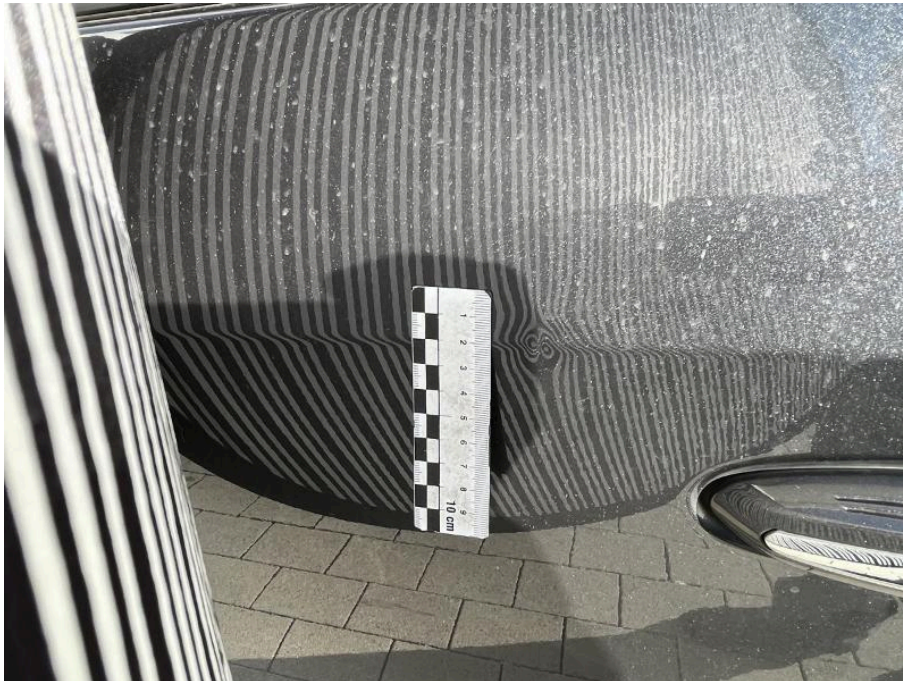
**Bild 137**  
linke Seite Tür vorne links Delle entfernen
