Minderwertgutachten

Dokumentnummer: 1364287
Auftrag vom / Auftrag am: 20.11.2023 / 08:08 Uhr

Amtliches Kennzeichen:	DON-D665	FIN:	WBA11DZ000FL28816
HSN/TSN:	0005 / CZD	Fahrzeugart:	PKW
Aufbau:	Kombi	Hersteller:	BMW
Modell:	3er - 320 d Mild Hybrid M Sport (EURO 6d)	Erstzulassung:	14.05.2021
Letztzulassung:	14.05.2021	Nächste HU (Hauptuntersuchung):	05.2024
Anzahl Türen:	5	Motorart:	Reihe
Emissionsgruppe:	Euro 6d	Feinstaubplakette:	Grün
Leistung:	140,0 KW	Hubraum:	1995 ccm
Antriebsart:	Hybrid (Diesel/Elektro)	Antriebskonzept:	Heckantrieb
Getriebeart:	Automatik	Anzahl Schaltstufen:	8
Laufleistung abgelesen:	166281 km	Laufleistung geschätzt:	166281 km

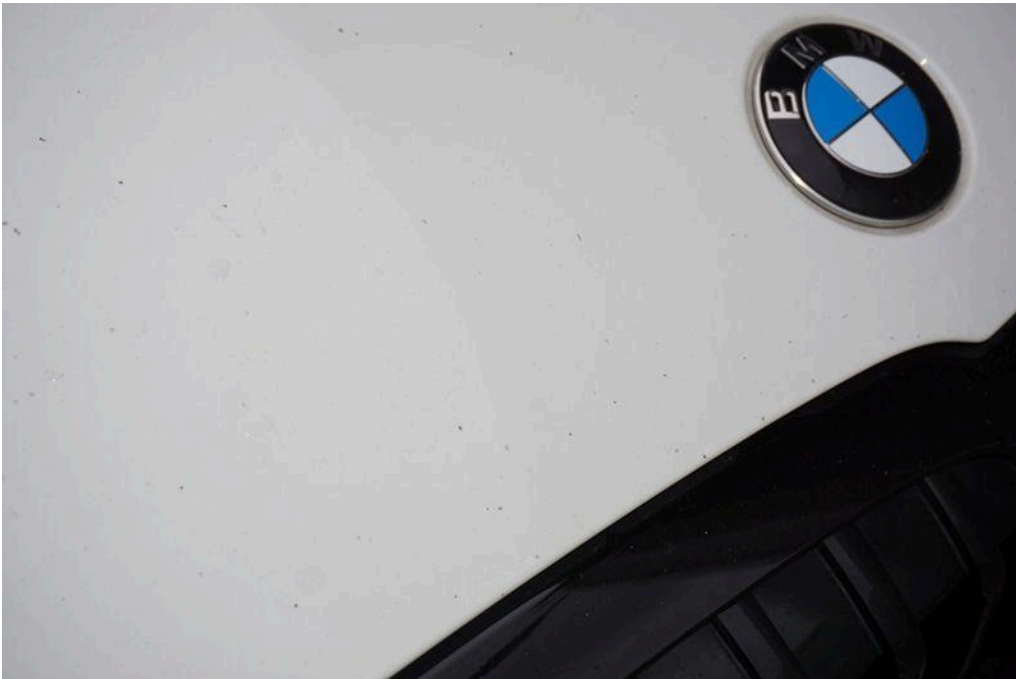
Bild 48
Fahrzeugfront Motorhaube Steinschlag / -schläge

Vorderachse, Felge vorne rechts, Materialabtrag, erneuern	745,00 €	745,00 €
Lackierung	1.680,00 €	1.110,00 €
Fahrzeugfront, Motorhaube, Steinschlag / -schläge, aus- und einbauen + lackieren	620,00 €	340,00 €
Dach, Dachhaut vorn, Steinschlag / -schläge, Smart Repair	60,00 €	60,00 €
linke Seite, A-Säule links, Steinschlag, Gebrauchsspuren, akzeptierter Schaden	0,00 €	0,00 €
linke Seite, Kotflügel vorne links, Steinschlag / -schläge, Smart Repair	60,00 €	60,00 €
Fahrzeugfront, Stoßfänger vorne, Steinschlag / -schläge, aus- und einbauen + lackieren	640,00 €	350,00 €
linke Seite, Schwellerverkleidung links, geringer Lackschaden, erkennbar, Smart Repair	60,00 €	60,00 €
Fahrzeugheck, Stoßfänger hinten, leichte Kratzer/ Anstoßstellen, erkennbar, Smart Repair	120,00 €	120,00 €
Dach, Dachantenne, Gebrauchsspuren, akzeptierter Schaden	0,00 €	0,00 €
rechte Seite, Tür vorne rechts, leichte , Delle, Smart Repair	120,00 €	120,00 €

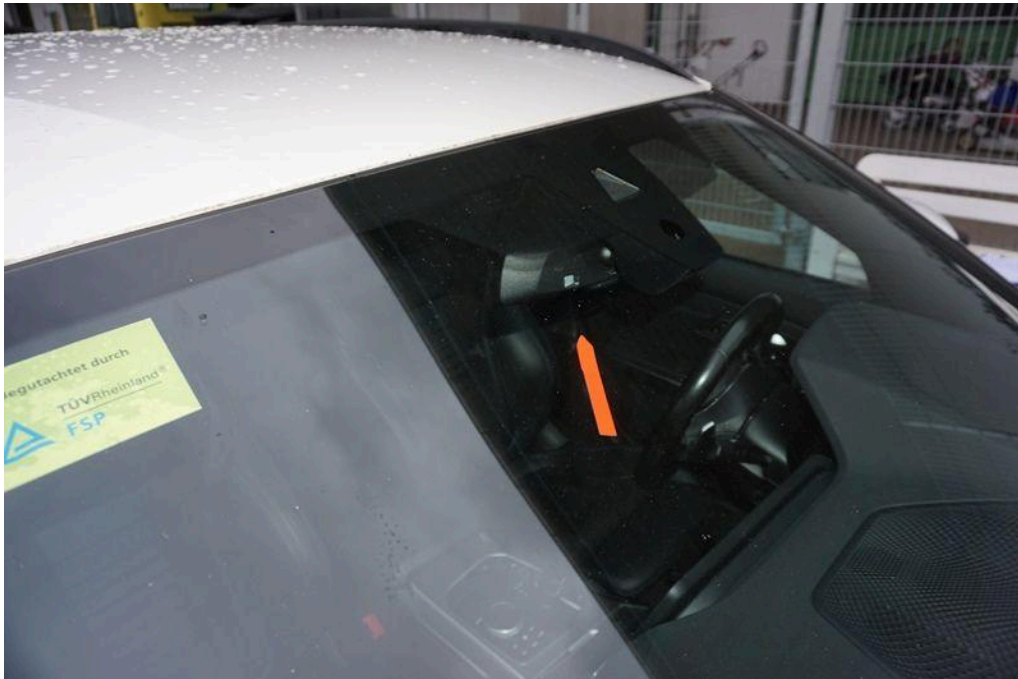
Bild 56
Fahrzeugfront Frontscheibe mit Regensensor Steinschlag

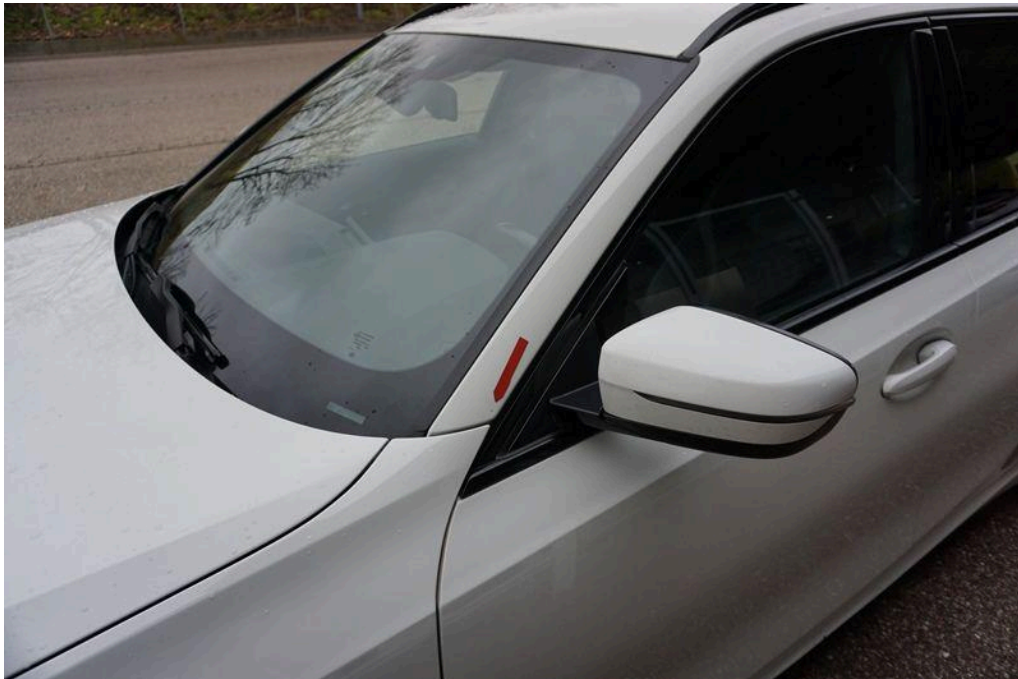
Bild 58
linke Seite A-Säule links Steinschlag Gebrauchsspuren

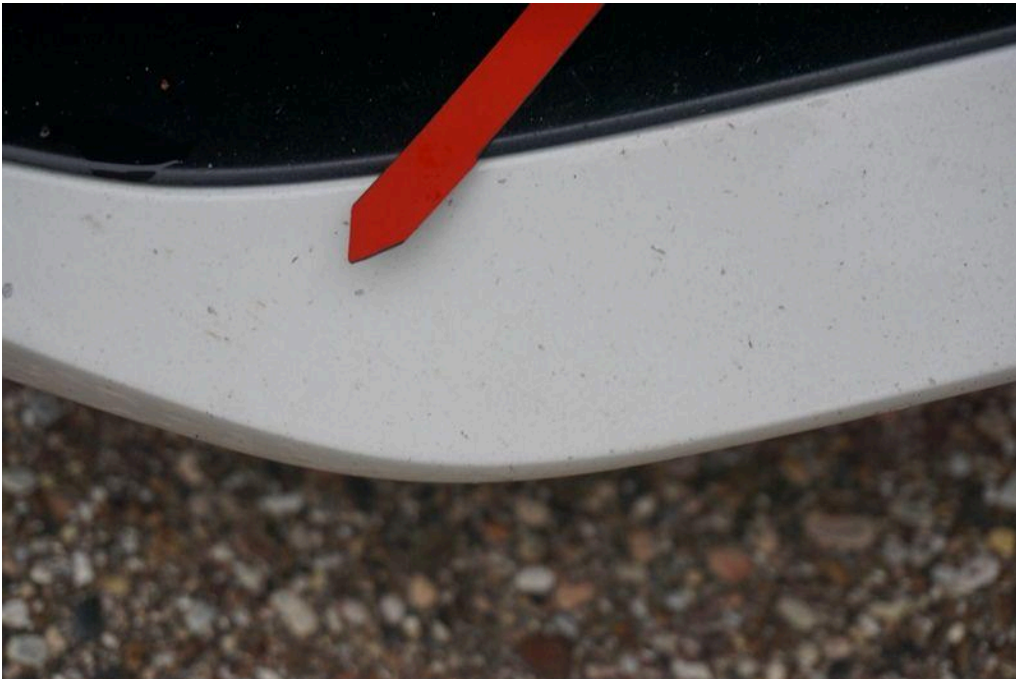
Bild 64
Fahrzeugfront Stoßfänger vorne Steinschlag / -schläge

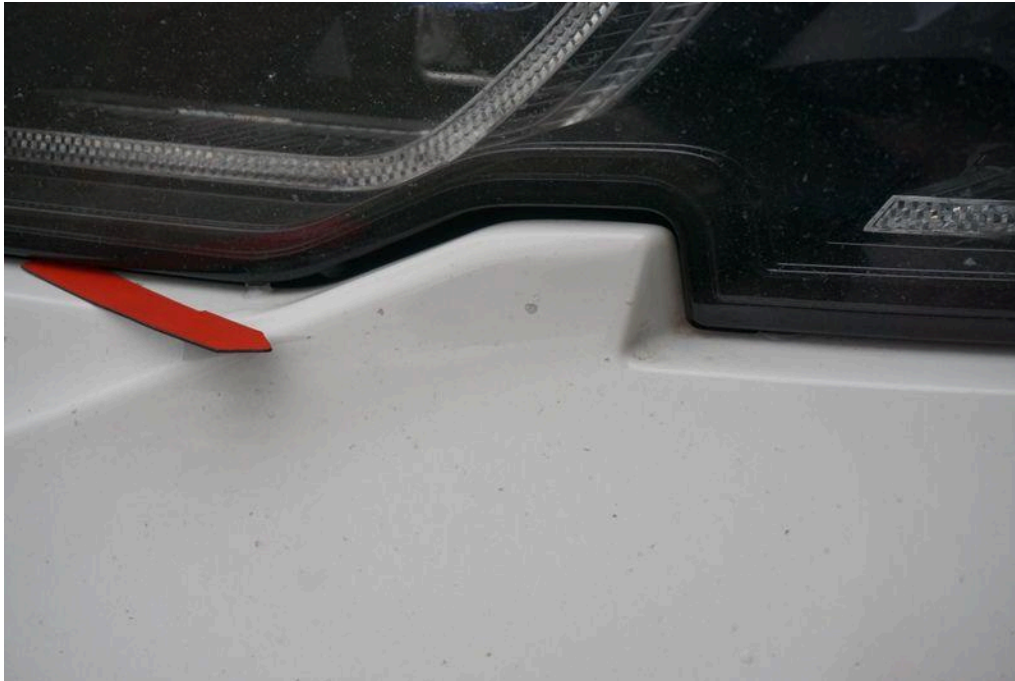
Bild 67
Fahrzeugfront Stoßfänger vorne Steinschlag / -schläge

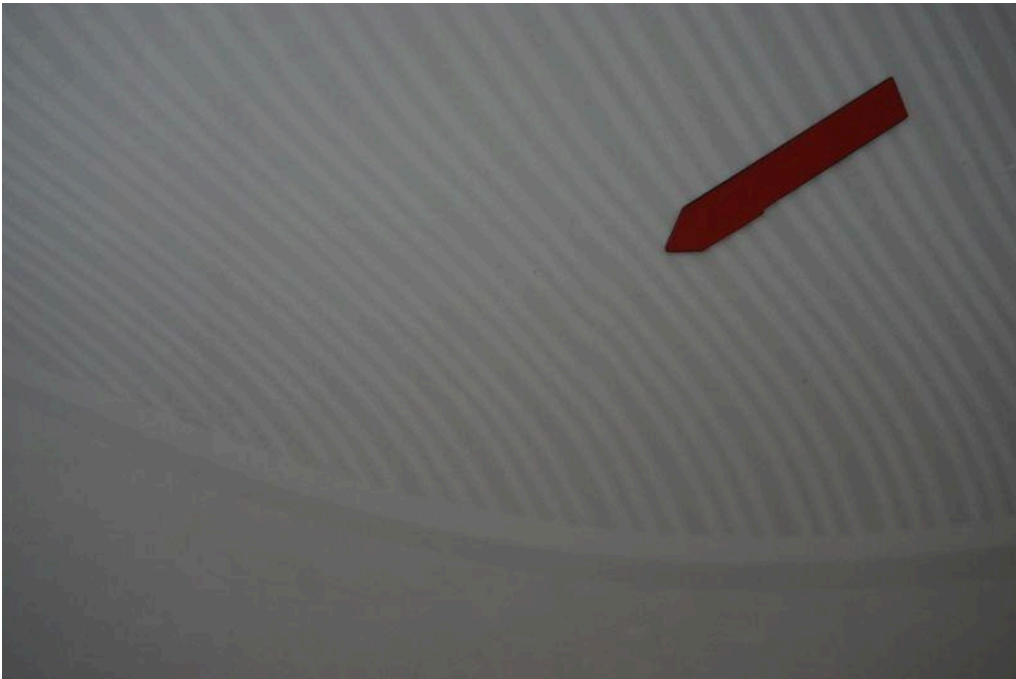
Bild 78
rechte Seite Tür vorne rechts leichte Delle
