Minderwertgutachten

Dokumentnummer: 1363321
Auftrag vom / Auftrag am: 16.11.2023 / 14:12 Uhr

Amtliches Kennzeichen:	UN-SW444	FIN:	W0VZT8EF7K1038015
HSN/TSN:	1844 / AHR	Fahrzeugart:	PKW
Aufbau:	Kombi	Hersteller:	Opel
Modell:	Insignia 1.6 CDTI Business INNOVATION (EURO 6d-TEM	Erstzulassung:	25.02.2019
Letztzulassung:	25.02.2019	Nächste HU (Hauptuntersuchung):	02.2024
Anzahl Türen:	5	Motorart:	Reihe
Emissionsgruppe:	Euro 6d - TEMP	Feinstaubplakette:	Grün
Leistung:	100,0 KW	Hubraum:	1598 ccm
Antriebsart:	Diesel OBD	Antriebskonzept:	Frontantrieb
Getriebeart:	Automatik	Anzahl Schaltstufen:	6
Laufleistung abgelesen:	147733 km	Laufleistung geschätzt:	147733 km

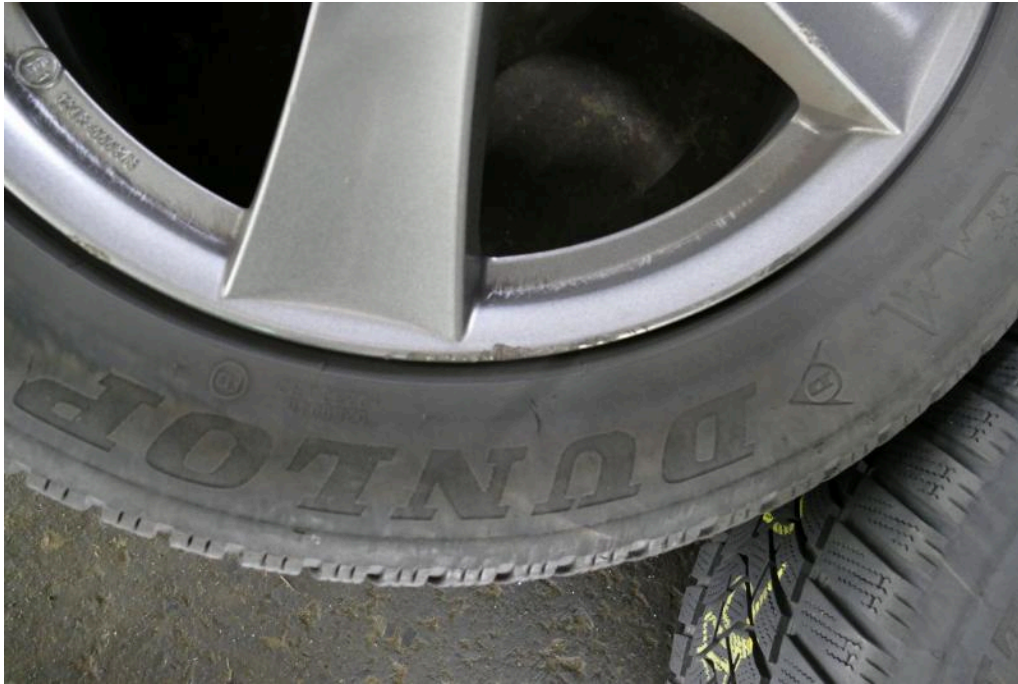
Bild 21
Fahrzeugzubehör Winterradsatz 4 Felgen

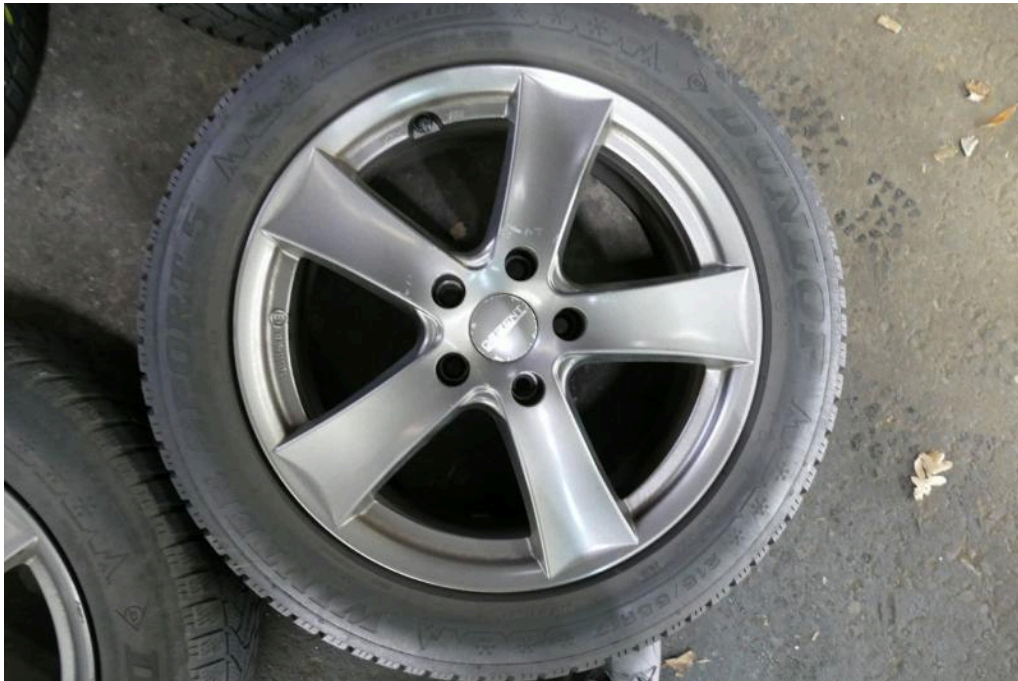
Bild 22
Fahrzeugzubehör Winterradsatz 4 Felgen

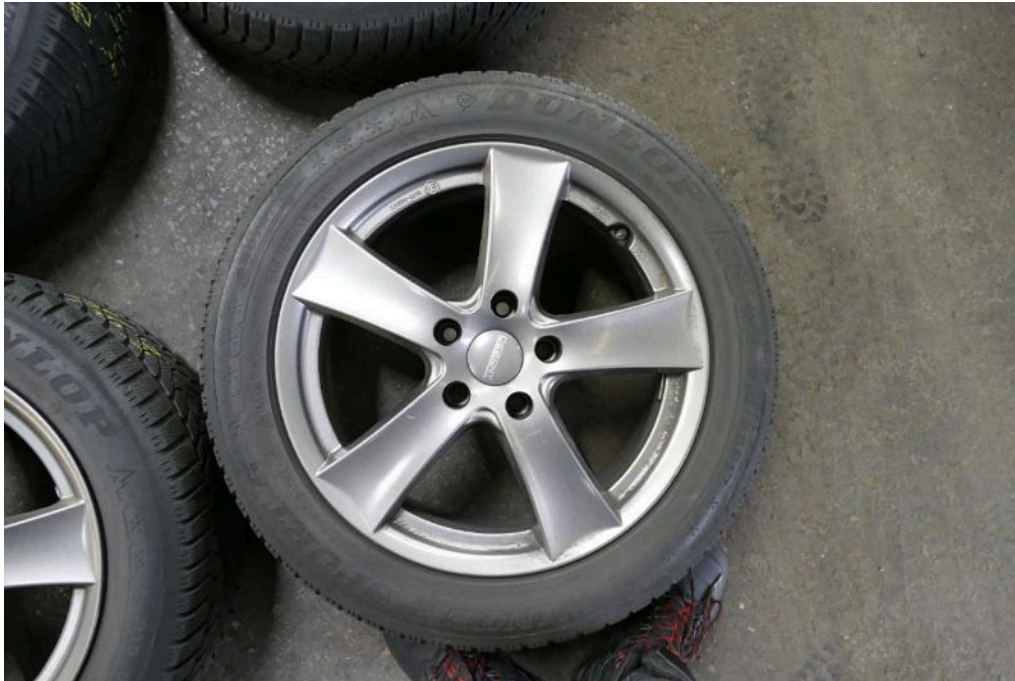
Bild 23
Fahrzeugzubehör Winterradsatz 4 Felgen

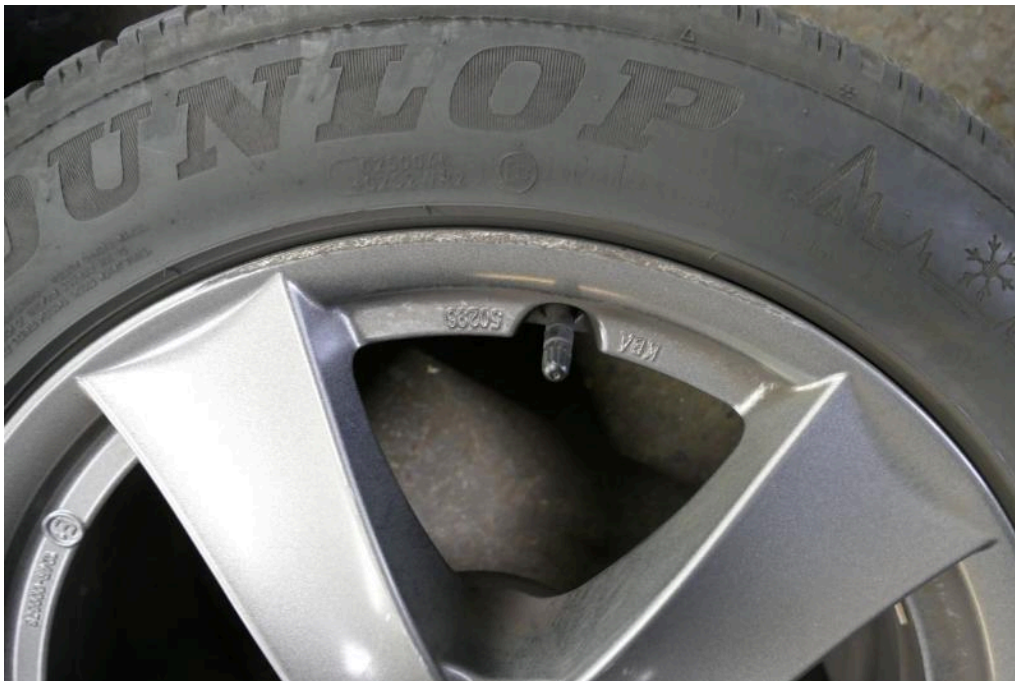
Bild 24
Fahrzeugzubehör Winterradsatz 4 Felgen
